Utladalen landskapsvernområde - Utsiktsrampe ved Vettisfossen - Behov for oppgradering - Referat frå synfaring 21. juni 2019

Vedlegg 1 – Eksisterende situasjon

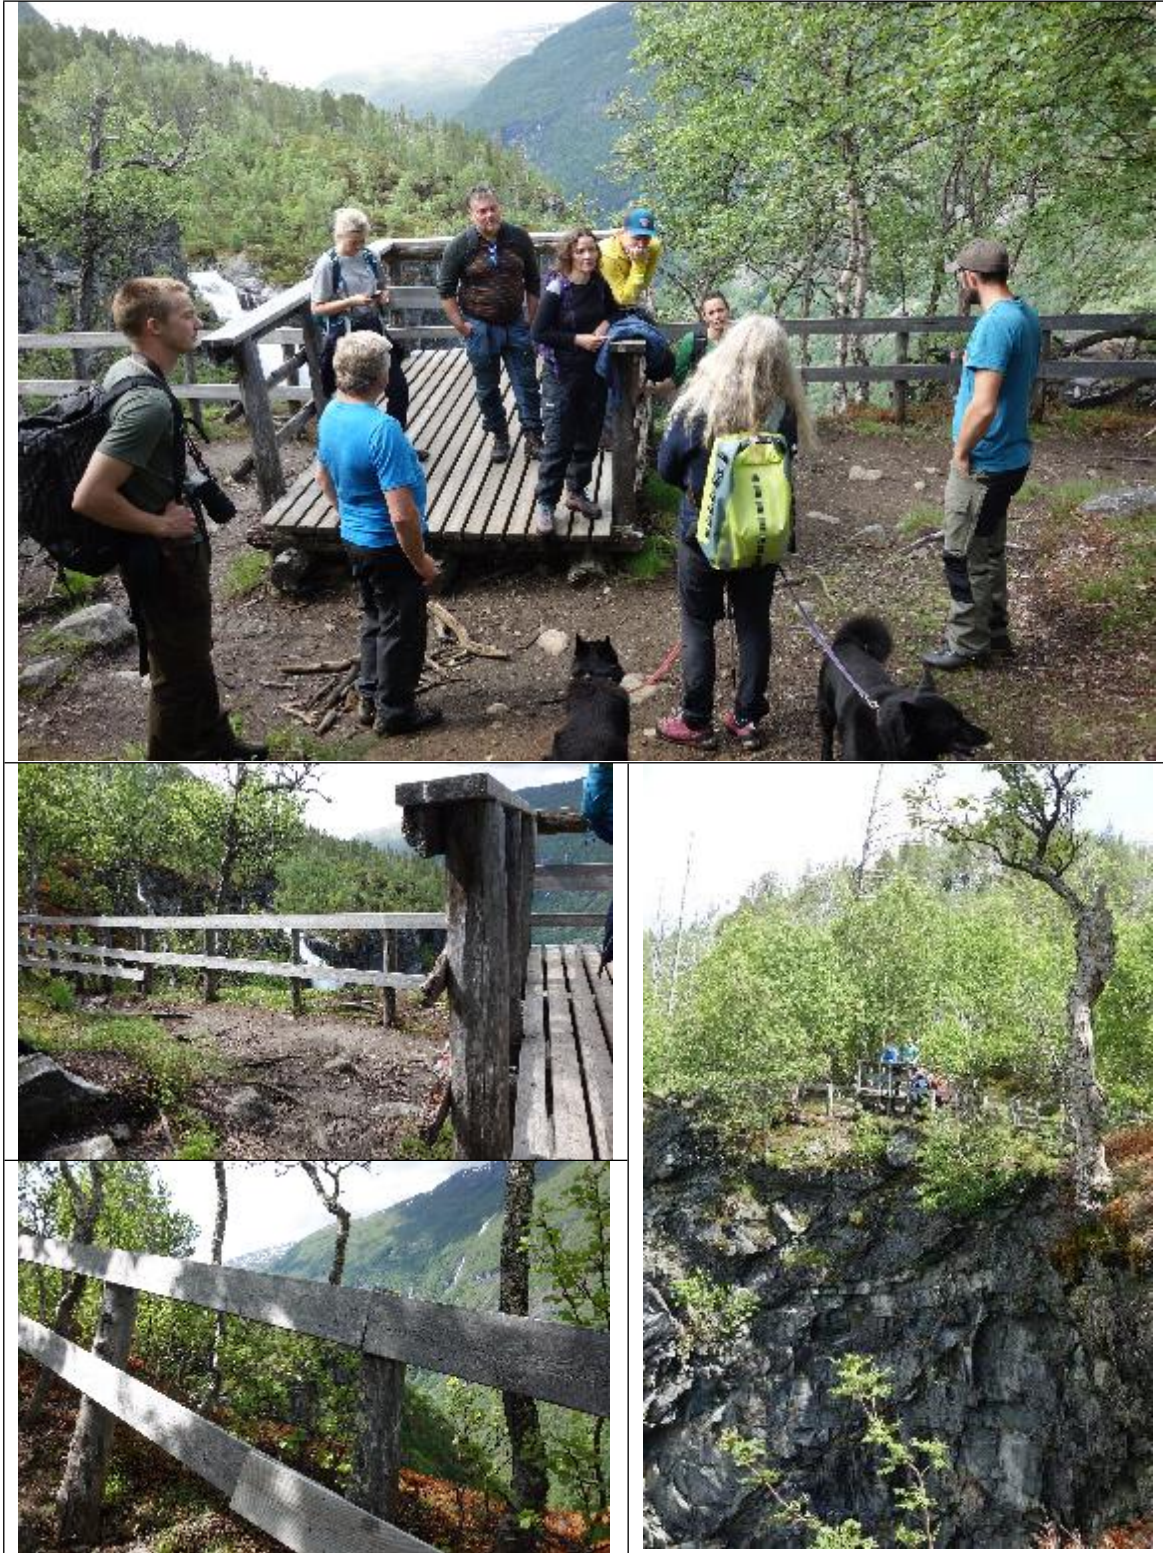
Eksisterande anlegg/gjerde oppe ved fossen er prega av tidas tann. Det er behov for å vurdere tilstand og eventuelt behov for vedlikehald/oppgradering. Sjå foto i vedlegg 1.

- Det er nødvendig med utskifting av stolpar og treverk som er i ferd med å rotne. Det er ingenting som kan brukast vidare, og full utskifting til nyanlegg må til.

- Det bør engasjerast arkitekt/landskapsarkitekt for utarbeiding av eit skisseprosjekt som grunnlag for søknad om tiltaksmidlar. Rammer for oppdraget er å innordne seg vedteken designmanual i materialval og design, og at utstrekning av nytt anlegg i hovudsak held seg innan ytre rammer for det eksisterande anlegget.

- Ei utsiktsplattform som går ut over kanten kan vera meir praktisk, for å hindre at folk går på utsida av gjerdet for å få beste biletet av fossen.
- Det er behov for geolog/geoteknikar for vurdering av fjellkvalitet og forankring ute på (evt. ut over) kanten. Det vart engasjert geolog av Årdal Utvikling (Å.U.), og denne rapporten bør gjerast tilgjengeleg for å kunne vurdere behovet for eventuelle vidare utgreiingar. Årdal kommune må få tilgang til rapporten, da det er gjeve kommunal stønad til Å.U.
