Nærøyfjorden  
verneområdestyre

## Møteinkalling

## Nærøyfjorden landskapsvernombord - Løhaug - restaurering av stølshus

## Nærøyfjorden landskapsvernombord - Klungrenes - restaurering av høyløe

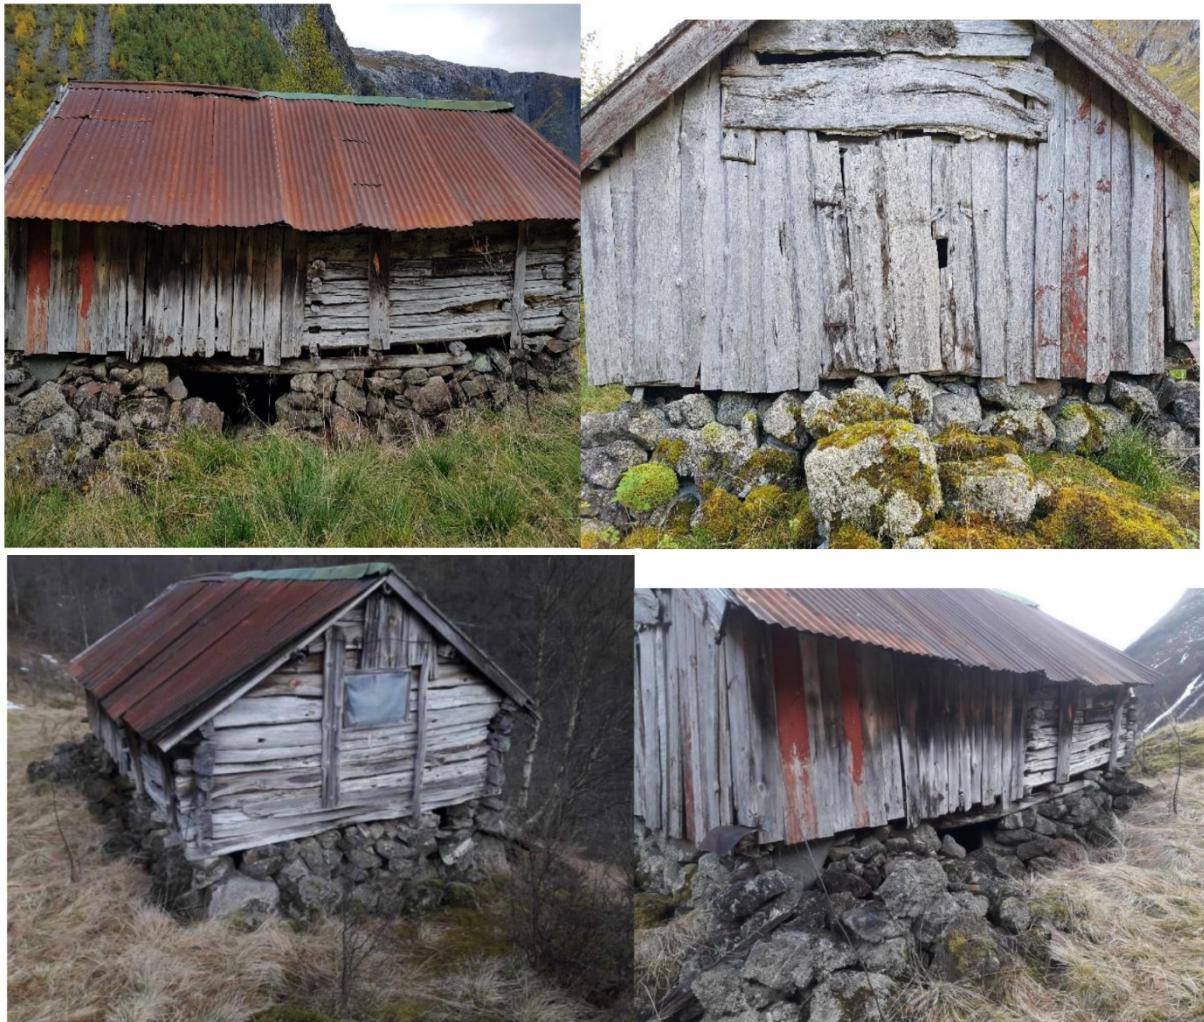
**Figur 2** Bilde viser stølshuset slik det står i dag. Kopi fra søknad

- Stølshuset skal restaurerast, og det skal ikkje gjerast endringar på ytre mål på bygget, som er ca. 350 cm x 600 cm. Takvinkel, takhøgde og takutstikk skal ikkje endrast.

- Grunnmuren skal murast opp att som tørrmur. Det skal nyttast Stein frå eksisterande mur, og kan supplerast med Stein frå nærområdet.
- Materiale som har roteskade kan bytast ut med ny laft eller kledning. Det kan settast opp liggande kledning på tømmerkassa med kanta bord utan fals, og i varierande breidde (t.d. 6", 7" og 8" bord). Ståande kledningen på utselet skal ha same utforming som den som er på stølshuset i dag.

*«Restaurering av selet på Løhaug skal skje ved å heve opp selet og legge inn ny laft i botnen av tømmerkasse. Tømmerkasse er nokolunde heil men trengs å rettast opp og sikrast mot at lafteknutane går meir i opplysing og at laftekassen vert ytterlegare svekka. Det kan vera lurt å kle inn alle veggane med ståande kledning for å låse fast laftet og hindra tilgang for fuktighet og råtning. Kledning kan gjerast med over-/underliggende eller med borda sette kant i kant. Av det ein ser andre stader er begge deler brukt på sel i fjellet. Tørrmuring skal skje med stein ein finn i tomta og tilliggjande terreng. Murane er delvis samanrasa så det vert naudsynt å plukka ned store deler av muren i nord og vest. Tak vert ikkje omfatta av denne restaureringa.»*

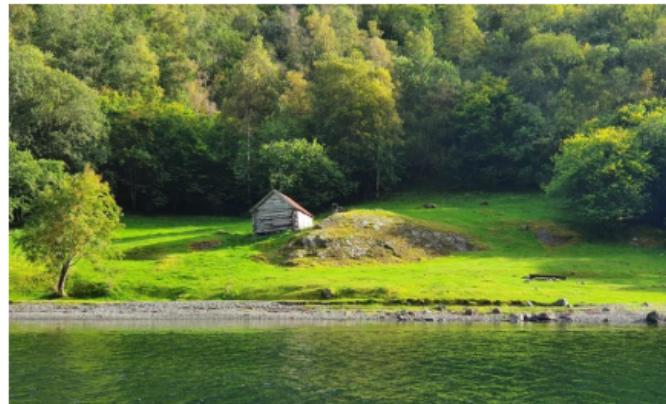
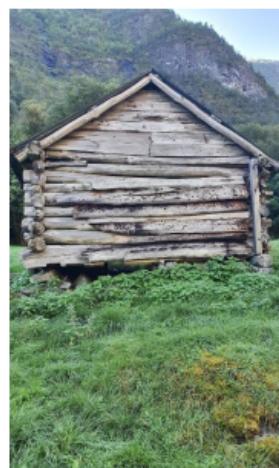
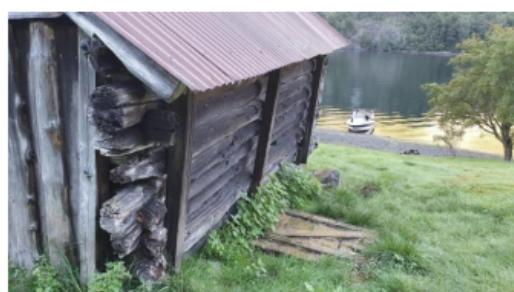
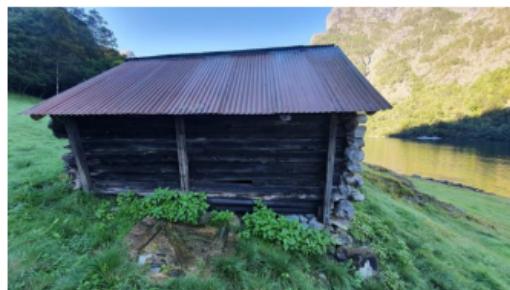
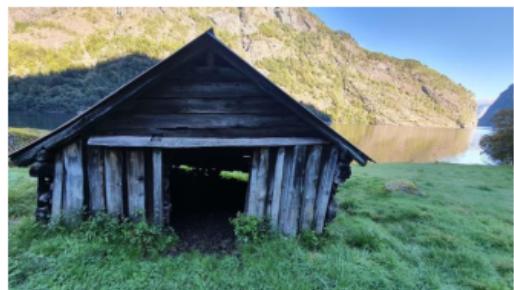
2022 Klungernes høyløe i Nærøyfjorden landskapsvernområde

**Figur 1 Kopi av bilde frå søknad**

1. Hele grunnmuren er svært dårlig med delvis utglidninger og steiner som mangler, slik at hele bygningen har fått en kraftig slagside og må rettes opp. Grunnmuren vil kunne gjenoppbygges med hjelp av eksisterende Stein fra stedet uten øvrige inngrep i naturen. Den vil kunne tørrmures «på gammelt vis».

2. Tømmerkassa / bygningen må jekkes opp og rettes. Bunnsvilla / første tømmerlaftet må byttes ut hele veien rundt da den er svært dårlig og vil ikke kunne bære resten av bygget særlig mye lenger.

3. Tømmeret er relativt intakt, selv om alle hjørner er preget av tidens tann og slitasje. Lafteknutene i hjørnet mot fjorden og vestover er svært dårlig og må forsterkes / evt. skiftes ut med nytt laft så sant det lar seg gjøre. Dette er et svært utsatt hjørne mot vær og vind og mest sårbart. Hele bygget bør kles opp igjen med stående panel på langveggene slik det delvis er i dag også. I brystveggene er det delvis liggende og delvis stående kleddning. Problemet her er at den gamle kleddningen delvis er forvitret/ fjernet opp gjennom årene, og gir lite beskyttelse mot tømmerkassa som i utgangspunktet er relativt godt bevart.

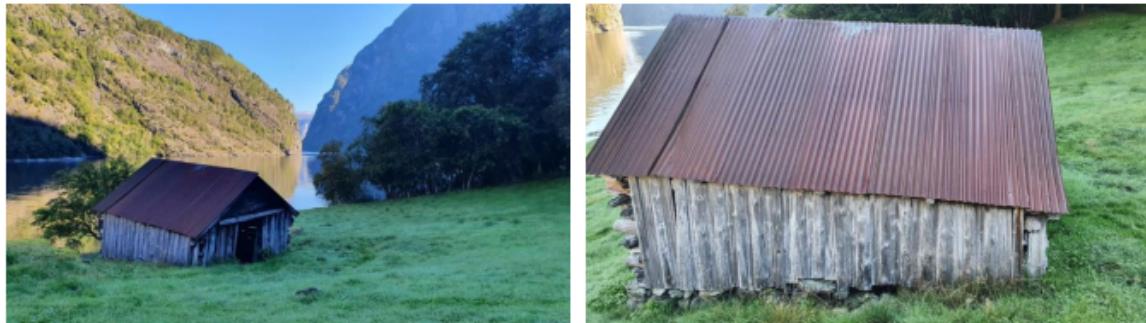
Figur 2 Langvegg med ytterkledning. Kopi av bilde frå søknad

- Grunnmuren skal murast opp att som tørrmur. Det skal nyttast Stein frå eksisterande mur, og supplerast med Stein frå nærområdet.
- Før arbeidet vert sett i gang, skal tiltakshavar avklare med bygningsrådgjevar hjå Vestland fylkeskommune om det er naudsynt med ståande kledning på begge langveggane. Vert dette tilrådd, kan det setjast opp ståande kledning på austveggen i tillegg til langveggen i vest.
