# Stølen Hjølmo og Gamlevegen i Dyrdal

## Tilstand og skjøtsel

| <b>Tittel:</b><br>Stølen Hjølmo og Gamlevegen i Dyrdal<br>Tilstand og skjøtsel | | <b>Rapportnr:</b><br>13 - 2006 |
| <b>Referat:</b><br>Rapporten er ei skildring av tilstanden av kulturlandskapet kring stølen Hjølmo og av den best ivaretekne delen av den gamle bygdevegen mellom fjorden og Drægo i Dyrdal. Dyrdal er ei fråflytt grend i Nærøyfjorden, Aurland kommune, Sogn og Fjordane fylke. Rapporten inneheld forslag til skjøtsel av kulturlandskapet og oversikt over kva for utfordringar ein står ovanfor i vedlikehaldet av Gamlevegen. Hovuddelen av dei skildra verdiane ligg innanfor Nærøyfjorden landskapsvernområde og heile grenda er innlemma i verdsarv-området Vestnorsk fjordlandskap, sørområdet. | | |

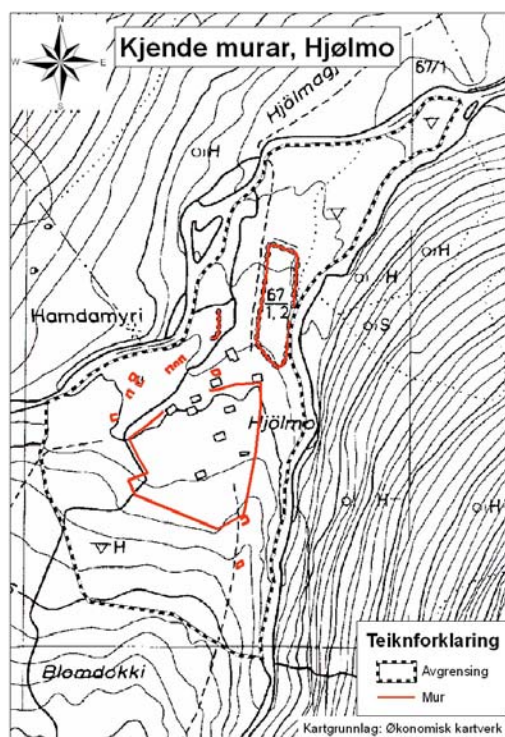
**Figur 2** Murar kjend gjennom ØK, SEFRAK, flyfoto og eigen synfaring.

Inne på hovudvollen finnast murar etter yttelegare 3 bygningar. Av desse er berre to ruinar registrerte i SEFRAK registreret. Det tredje, med framleis høge murar, er ikkje registrert. I ytterkanten av steingarden i retning Vassete ligg ein ruin. Litt opp i bakken ligg ein til og den gamle stølstufta Blomdokki, som ligg like opp i bakken ovanfor (sør for Hjølmo, omlag 50 meter høgare enn stølsvollen), har ruinar etter 3 bygningar (desse tre er ikkje teikna inn på kartfiguren). Alle murtuftane/ruinane sør for steingarden er SEFRAK-registrerte. Vest for den vesle bekken som renn gjennom Hjølmo ligg murar etter yttelegare 7 bygningar. Av desse er 6 SEFRAK registrerte. Den sjuande er vankeleg å finne utan på våren før vegetasjonen har byrja å spire. Han verker eldre enn dei andre då han ligg meir nedsøkk i terrenget.

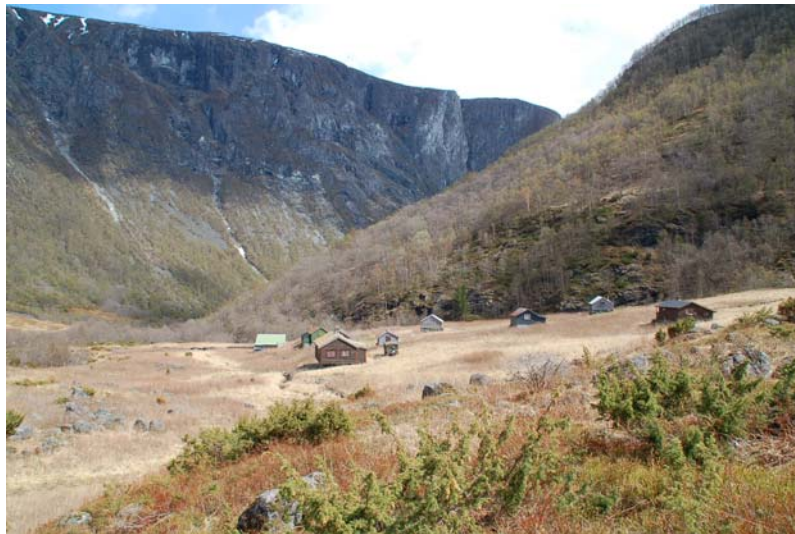
Selbøen på Hjølmo skil seg klårt ut frå den kringliggande fjellbjørkeskogen. Skogfrie areal utanom selbøen er og i kraftig attgroing med einer.

**Figur 3** Den opne selbøen på Hjølmo. Utanfor bøen er ei sone med beitemark i attgroing med einer før bjørkeskogen tek over.

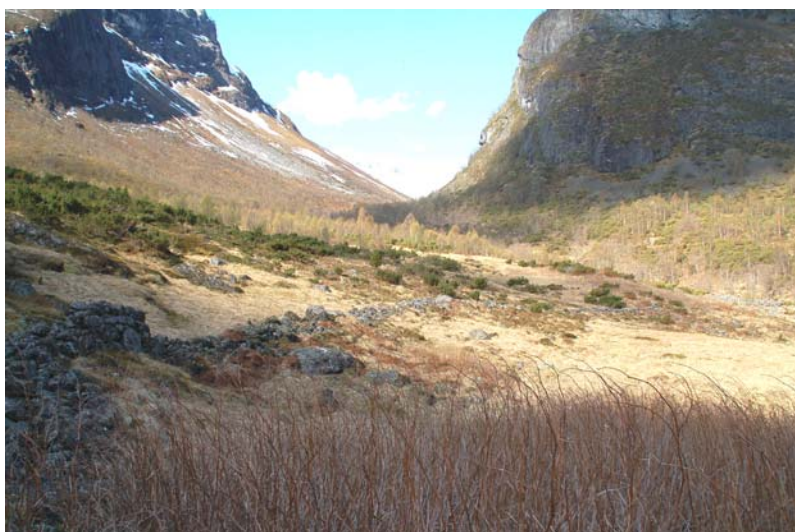
Den sørlege, hovuddelen av selbøen er omkransa av eit steingjerde som framleis er synleg, særleg om våren før vegetasjonen skjular mykje av den. Sjølv muren er omtalt tidlegare.

**Figur 4** Steingjerde syner godt i nordenden av selbøen. Knekkpunkt er her markert med små vardar.

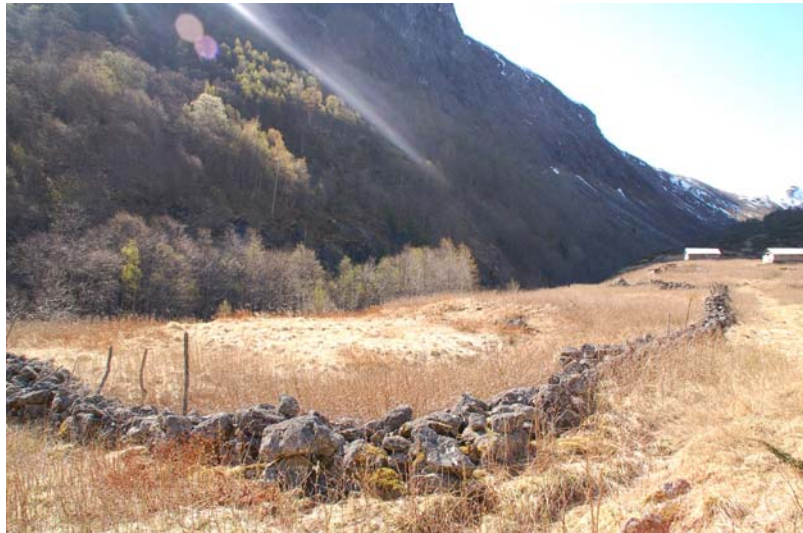
Sør for stølshusa ligg ei slåtteeng som er inngjerda av ein kraftig steinmur. Sølvbunke, perikum og bringebær dominerar i store felt også innanfor muren, men her finnst også felt med grasdominert feltsjikt med meir variert artssamansetting og finare gras. Nordenden av innhegninga har eit fuktsøkk der maigull kjem inn i våraspektet.

**Figur 5** Slåtteteigen Dregagjerda er skydda med eige, kraftig steingjerde.

Tilrådde tiltak: Slått med fjerning av graset to gonger pr. sommar.

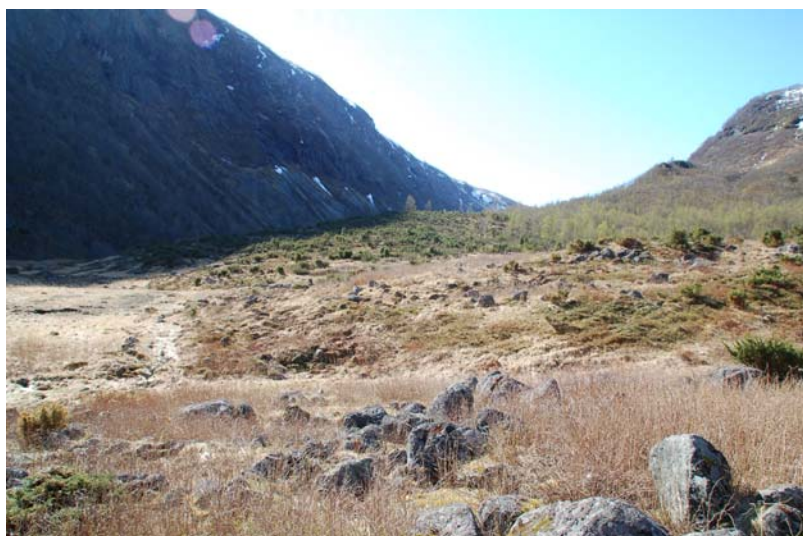
Ovanfor selbøen (mot sør) er gamal beitemark. Denne er grasdominert nedst, men oppover i bakken er han i attgroing med lyng og einer. Ein liten bekk markerer vestgrensa av selbøen. Mellom bekken og elva står murar etter gamle bygningar. Denne sona har dels beitemark men her er mykje stein. Einer kjem stadvis kraftig inn. Mot aust er stølsvegetasjonen avgrensa av ei bratt skråning ned mot elva. Mot nord er ein gradvis overgang mellom eng og skog med ei mellomsona der lyng og einer kjem gradvis inn. Eit belte med gråor veks langs elva.

**Figur 6** Utanfor selbøen skyt gjengroinga fart. Bilete er teke sørover mot Vassetedalen.

Tilrådde tiltak: Rydding av spreidd einer i nedre delar. Tynning bakover til gradvis overgang mot uskjøtta areal. Beiteing.

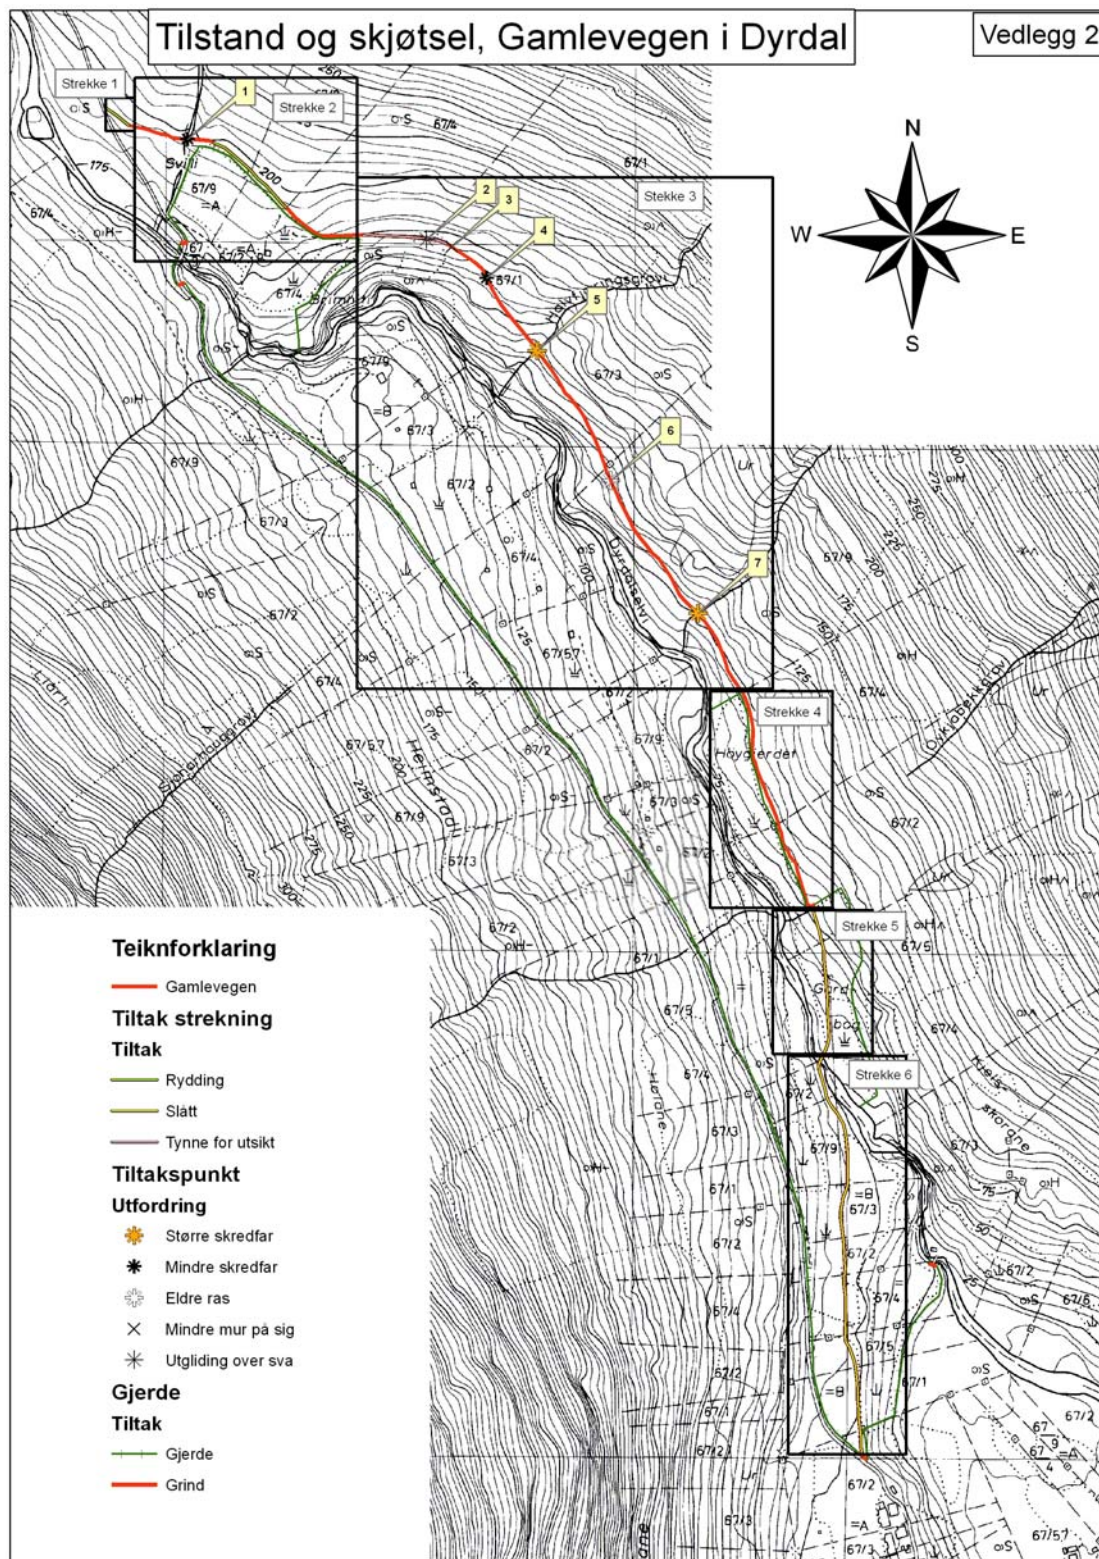
Vegen kan delast inn i 6 delar etter kva landskap han går gjennom. Skildringa av vegen startar øvst, der vegen tar av frå bygdavegen opp til Drego. Vegen har rast ut på i alt 5 plassar. Mellom desse er det to særleg vanskelege plassar med breie skredfar som går nesten årleg.

**Figur 7** Kart over gamlevegen med dei 6 strekningane. Forminska utgave, for kart i full storleik sjå vedlegg 2.

Skjøselsbehov nemnd i rekkefølge frå vest om Svilli mot klyngetunet i Dyrdal. Punkta er kartfesta i vedlegg 2. Forminska utgåve av kartet finnast på s.14 (fig. 7).

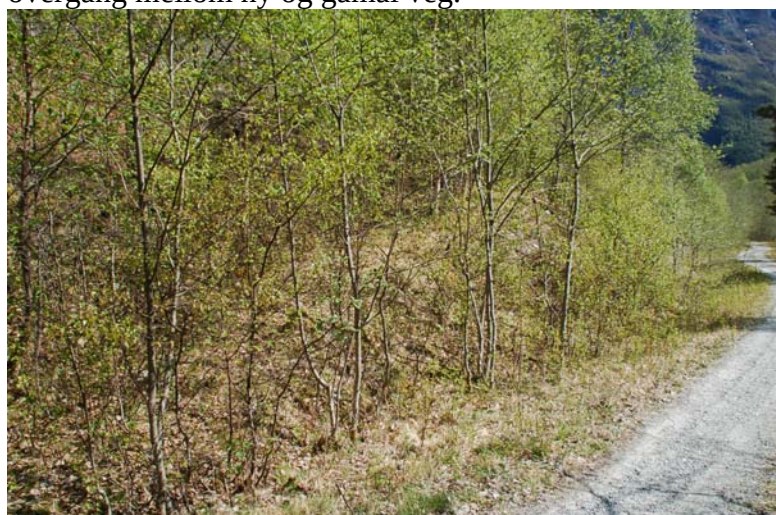
Ein traktorveg tek av frå bygdavegen eit stykke ovanfor brua (der bygdavegen krysser elva). Dette er ein vegstubb bygd i nyare tid (pers. med. Arild Dyrdal). Han går fram til startpunktet på gamlevegen. Vegstubben er heilt tilvakse med lauvkratt. Elles er han jamn og fin med stødige murar fram til han er glidd ut over eit parti med lausmassar. den eigentlege gamlevegen på andre sida av eit skredfar og ei utgliding i ei vegskjering startar. Vegstubben er inkludert då han oppfattast som ein fortsetjing av vegtraseen til gamlevegen og utgjer ein fin overgang mellom ny og gamal veg.

**Figur 9** Gamlevegen tek av frå bygdavegen

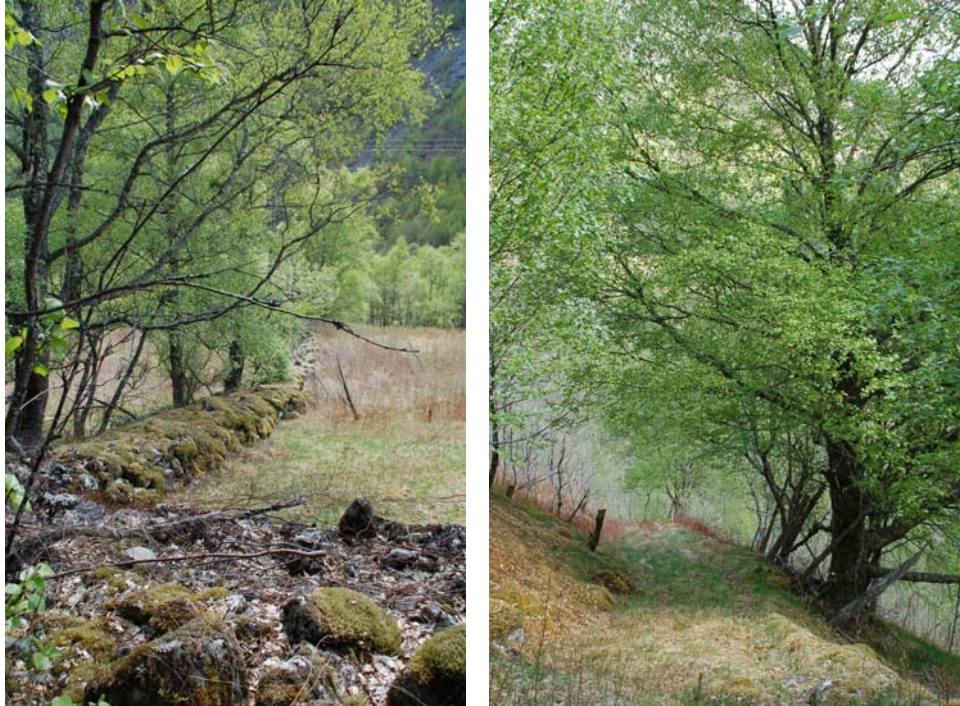
eigedomsskilje mellom teigar av innmark. Strekka avsluttast i overgangen mellom innmark og skog. Like før dette kjem ein liten vegstubb frå innmarka opp på vegen. Etter krysset står store bjørketre mellom veg og innmark som ein allé. Dels nedraste nettinggjerder med piggtråd går i overkant av innmarka.

**Figur 10.** V: Steingjerde som deler opp innmarka nedanfor vegen. H: Bjørker dannar ein fin allé.

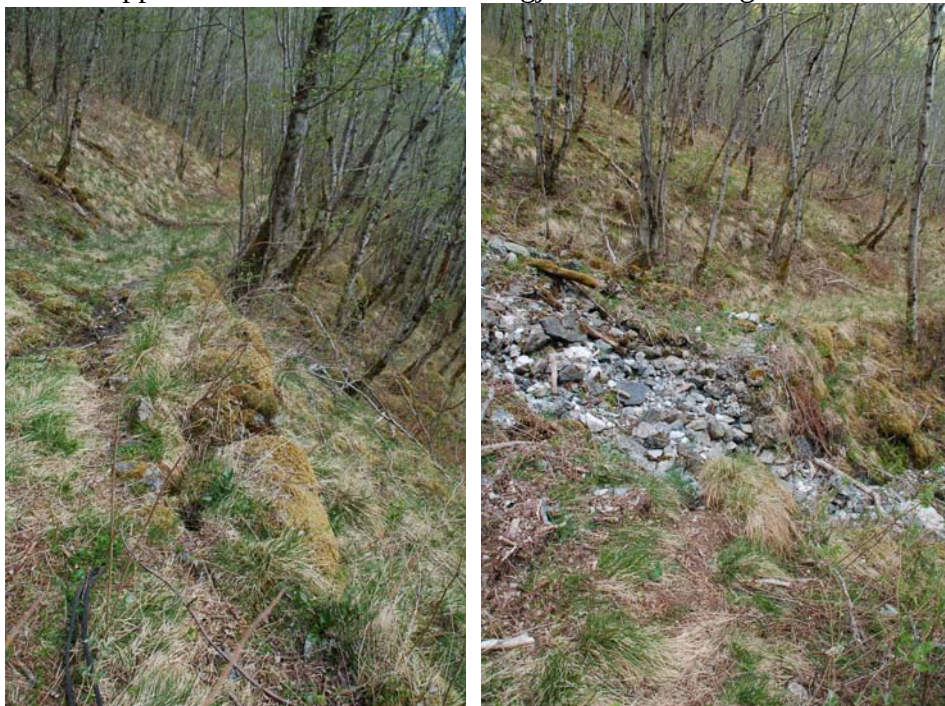
På denne strekka er vegen halde open. Greinar som veks inn i vegen og velta tre er fjerna i 2006. Framhald av dette vedlikehaldet er naudsynt. Denne strekka opplevast som ein romantisk sti gjennom lauvskogen.

**Figur 11** V: Gamlevegen som ein sti gjennom skogen. H: Skredfar skapar problem, her eit av dei små.

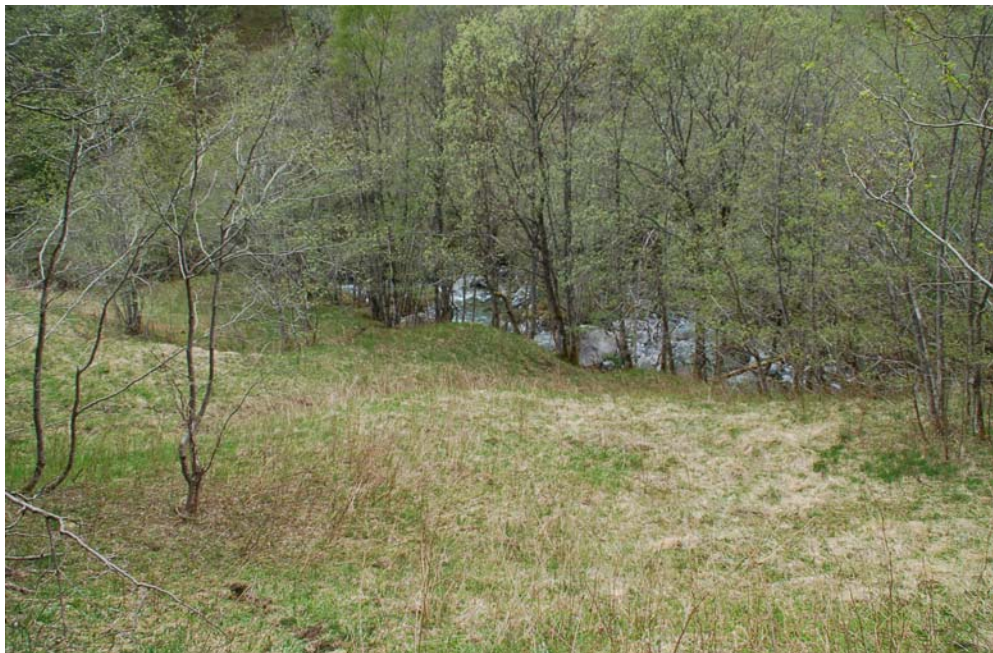
Eit lite stykke etter Stokkagrovi kjem ein nærare elva og får meir kontakt med denne. Skogen på nedsida av vegen opnar seg i eng. Enga er i kraftig attgroing med mykje bringebær. I overkant av enga går delvis nedraste nettinggjerder. Ei kraftig ask markerar øvre enden av enga. Unge lauvtre har byrja å skyte nokre plassar. Enga vil vokse heilt til om få år dersom ho ikkje vert teken snarleg att.

**Figur 12** Framleis inne i skogen ligg ei eng. Ho opnar opp og skapar kontakt med elva.

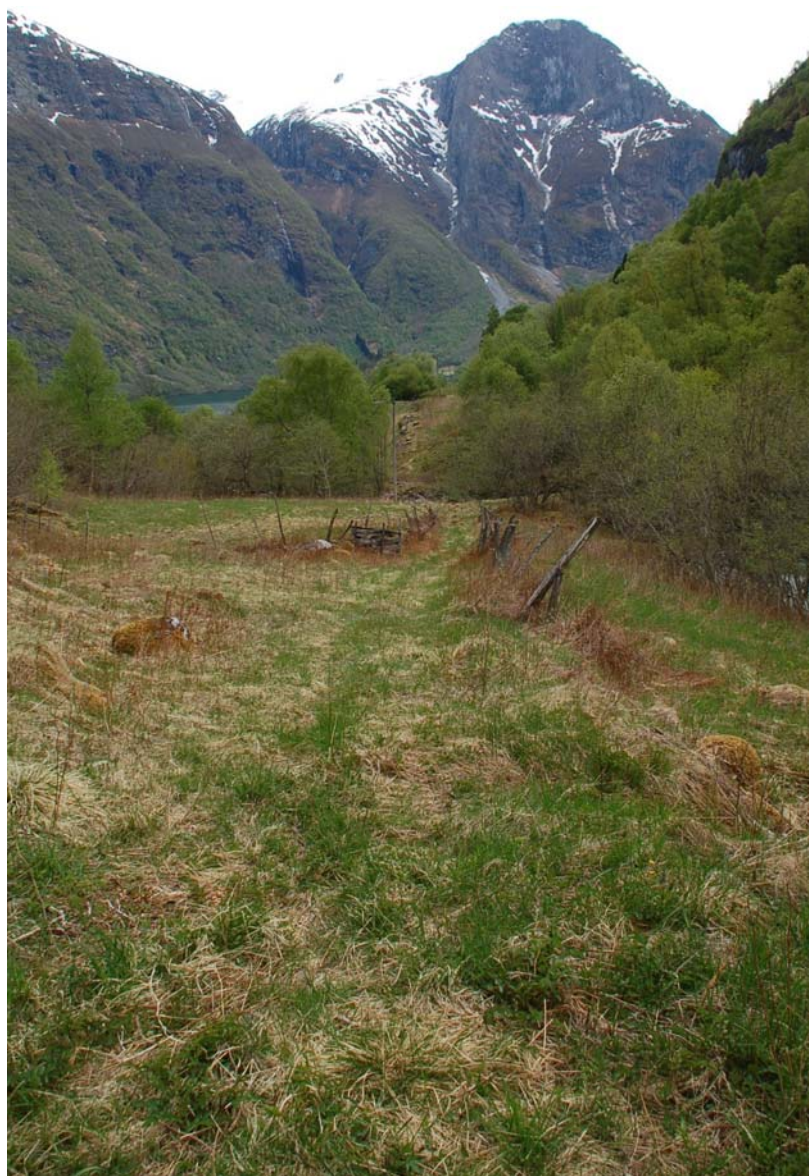
Skogen opnar seg i eng på begge sidar av vegen. Engene er ute av hevd men framleis opne. Fyrste biten går ein bakkemur i overkant av vegen. Her er delvis gjerda med nettinggjerder, alle nedraste. Midt på strekka ligg ein klopp over ei lita grov. Veita fungerer framleis men kloppi er heilt overgrodd og truleg for morken til å kunne bære noko køyretøy. Midtveges på strekka går vegen i ei geil med gjerde på begge sider. Gjerdene og grinda inn i geilen er samanraste. Strekka avsluttast i ei bru over elva. Brustøtta på austsida er gjort av kraftig natursteinsmur. På vestsida er han gjort av betong med eldre natursteinsmur bakom. To jernbanesviller bærer sjølvne brua. Brua er i god stand men utan rekkverk.

**Figur 13** Vegen går gjennom gamle enger. Gjerder dannar ein geil.

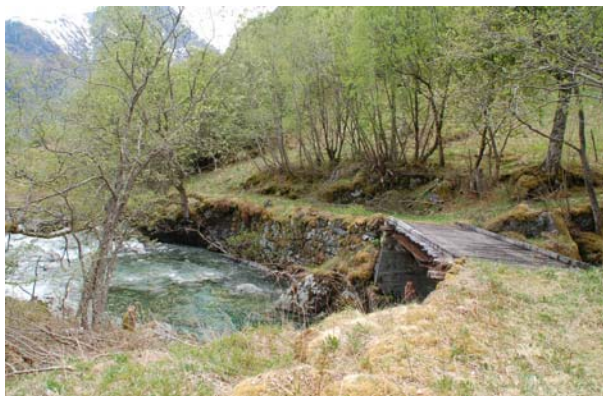
Frå brua er vegen murt opp mot elva i ein flott mur utan teikn på skade. Landskapet opnar seg no endå meir. Gjennom denne strekka er vegen murt opp mot enger på nedsida. Bakkemurar støtter opp under enger på oversida av vegen. Desse engene har vore i hevd lengre enn dei andre i utgreiingsområdet. Nokre av dei vert framleis slege år om anna for å hindre attgroing og for å betre beitekvaliteten av omsyn til hjort. Her finnast også steingardar og rydningsrøyser. Vegen er her utan synleg skade og er ei god rørsleline og eit viktig kulturlandskapselement. Gamlevegen går inn på bygdavegen like ovanfor hovudtunet i Dyrdal, eit gammalt klyngetun oppe på ein grusterrasse.

**Figur 14** Vegen ligg på stødige murar over elva.

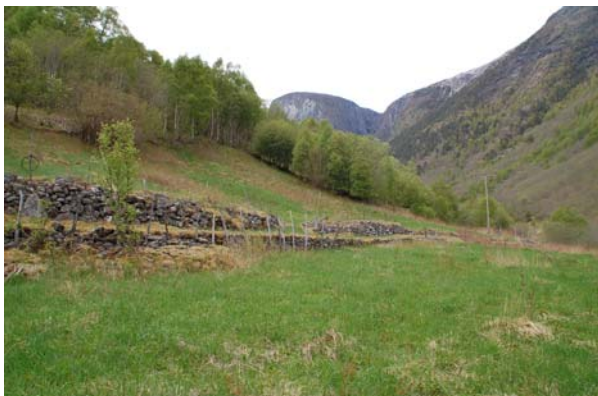
**Figur 15** Vegen med murar både over og under

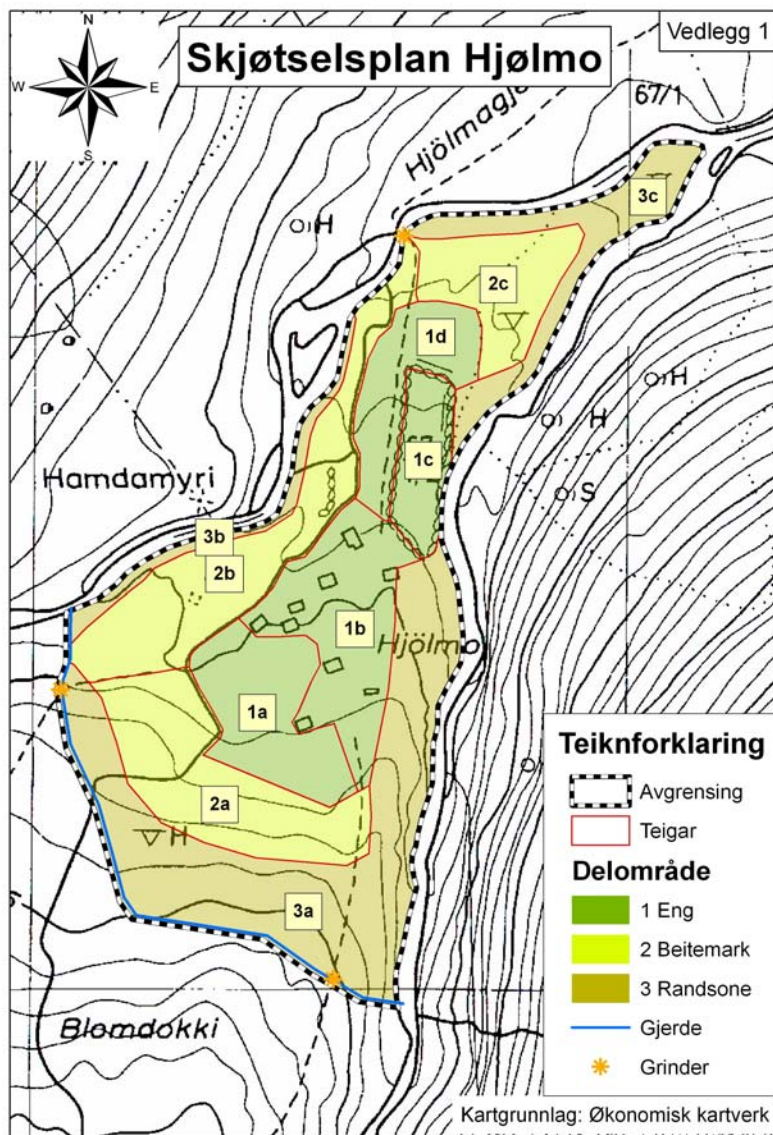
**Figur 17** Skjøtselskartet, forminska; Planområdet med inndeling i delområde og skjøtselsteigar. Kartet finnst i full storleik i vedlegg 1.

Stølsområdet kan delast inn i delområde etter funksjon og grad av gjengroing. Tiltak i delområda bør prioriterast i rekkefølge med delområde 1 som høgste prioritet. For å få tilbake det opne stølslandskapet bør alle delområda skjøttast. Tiltaka bør gjennomførast i ein restaureringsfase på 3 – 4 år. Etter denne perioden går ein inn i ein vedlikehaldsfase. Resultatet av skjøtselen bør evaluerast, og skjøtsel bør halde fram, med beiting og dessutan slått/rydding/beitepussing, etter behov. Truleg vil det då vere tilrekkeleg med slått av uønskte artar ein gong i året (og då i mykje mindre omfang enn i restaureringsfasen). Sau beiter ikkje på einer, og eineren bør ryddast etter kvart.
