Stølar i Stølsheimen

Fylkeskonservatoren
i Hordaland
Registreringsrapport nr. 5

Utarbeidd av Arne H. Ingvaldsen, Målfrid Nyrnes og Svein Mjåtvedt
på grunnlag av registrering av faste kulturminne i Modalen,
Høyanger og Vik kommunar.

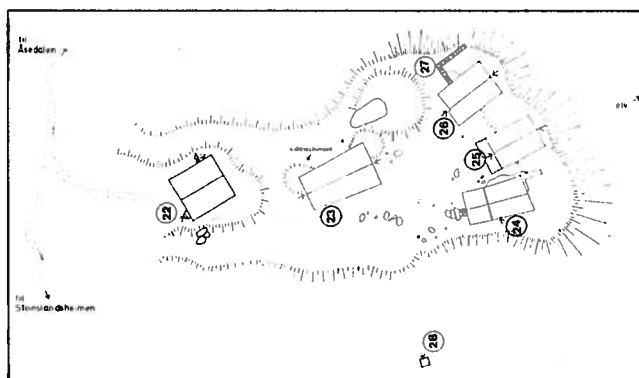
Fig. 7 Situasjonsplan. Hallsetstølen (nr. 6)

Eit gjennomgåande organisasjonsmønster er rekka, som gir kvart hus einsarta forhold til sentrale situasjonskvalitetar. På 8 av stølane (alle over skoggrensa) er det t.d. klare rekkedanningar. Husa vender då den eine gavlen ut frå platået (mot dalen) og den andre inn, med inngangsdørane stilt i le for dalvinden. (jfr. fig. 7).

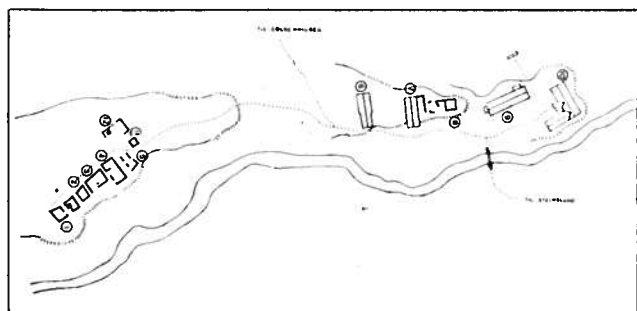
Fig. 8 Situasjonsplan. Steinslandsstølen (nr. 30)

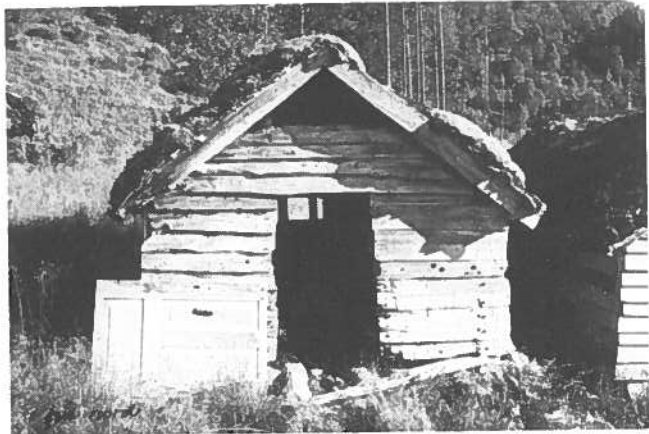
Fig. 9 Botnane (nr. 32/25). Sel.

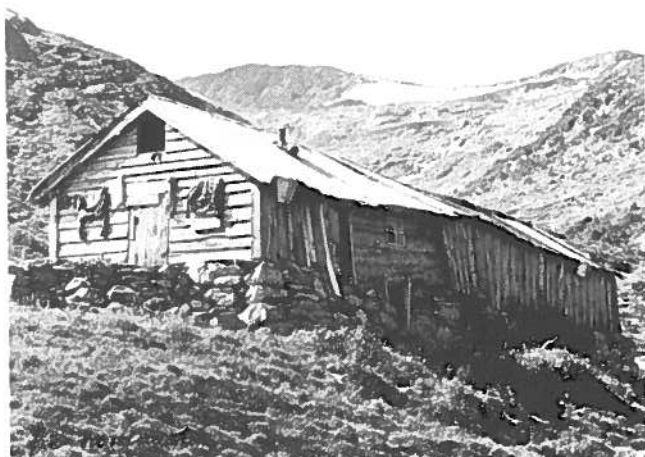
Fig. 10 Sylvarnesdalen (nr. 26/101). Sel.

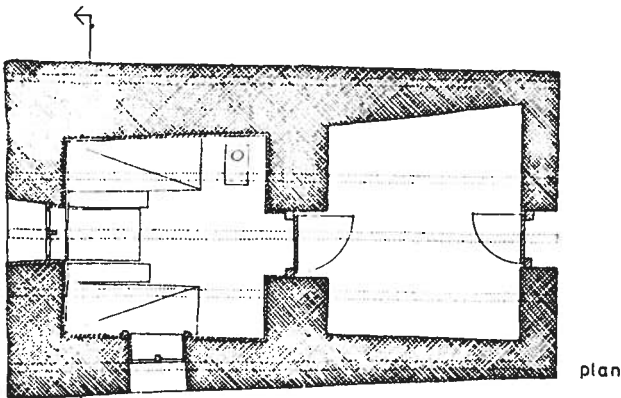
Fig. 12 Solrenningane (nr. 1/1). Sel og skot.

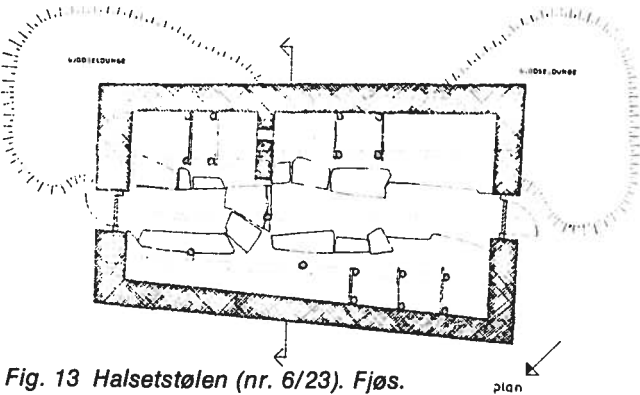
Fig. 13 Halsetstølen (nr. 6/23). Fjøs.

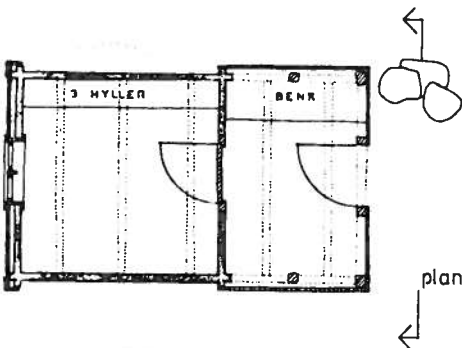
Fig. 14 Botnane (nr. 32/25). Sel og skot.

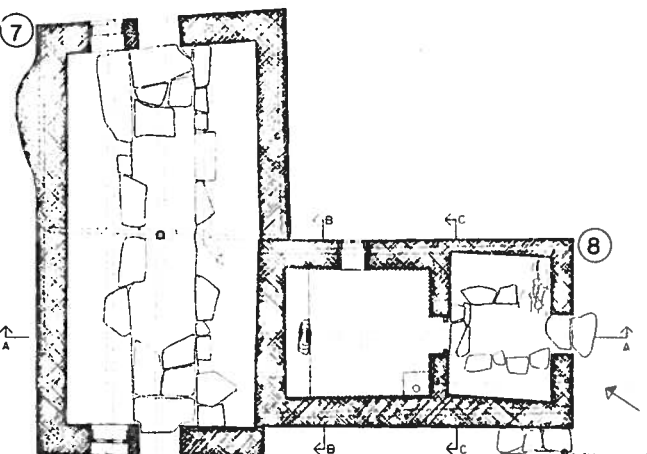
Fig. 15 Alrekstølen. (nr. 4/7 og 8). Fjøs og sel samanbygd i vinkel.

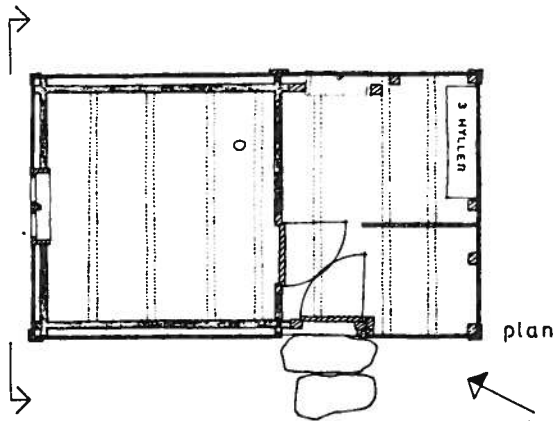
Fig. 16. Vantnane (nr. 15). Sel nr. 62. Toromsplan

Ein finn to hovudplantypar på dei registrerte stølane: toroms-plan og symmetrisk treroms-plan. I tillegg finn ein meir samansette plantypar, men desse er gjerne bygde utfrå ein av dei to hovudplantypane.

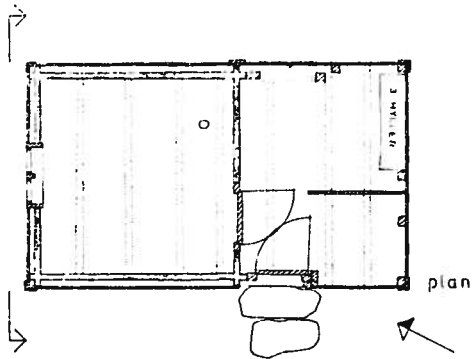
Fig. 17 Tverrådalen (nr. 39). Sel nr. 46. Toromsplan.

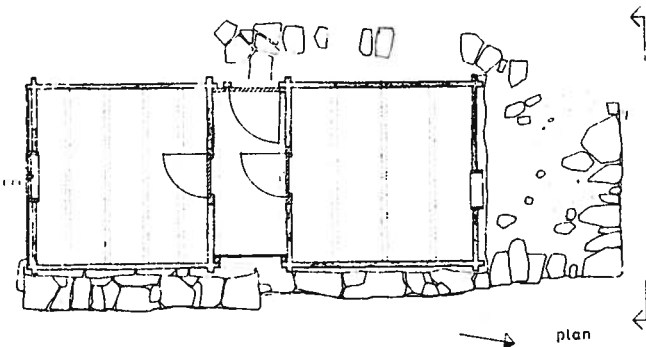
Fig. 18 Straumestølen (nr. 37). Sel. nr. 41. Treromsplan.

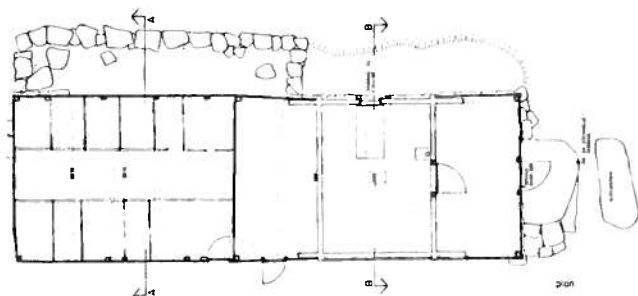
Fig. 19 Sylvarnesdalen (nr. 26). Sel nr. 101. Samanbygd anlegg med fjøs, vedskot, sel og skot.

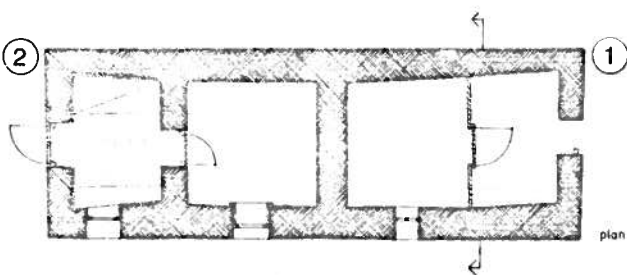
Fig. 20 Hanekamstølen (nr. 2). To samanbygd sel, nr. 1 og 2.

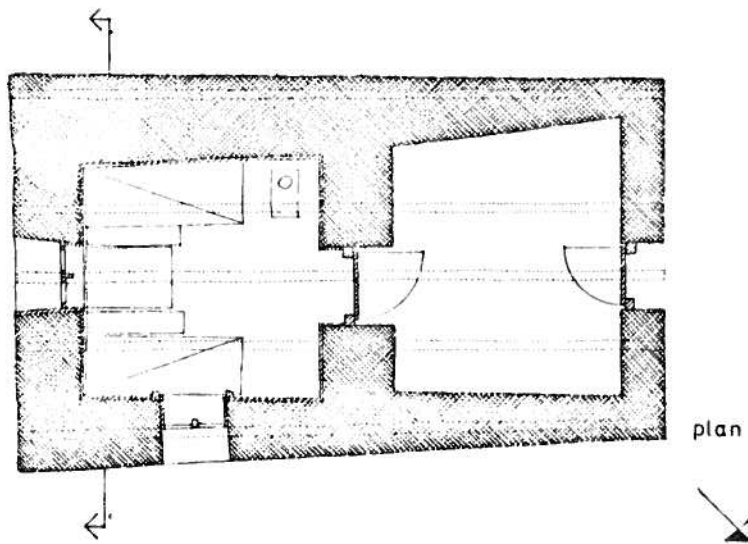
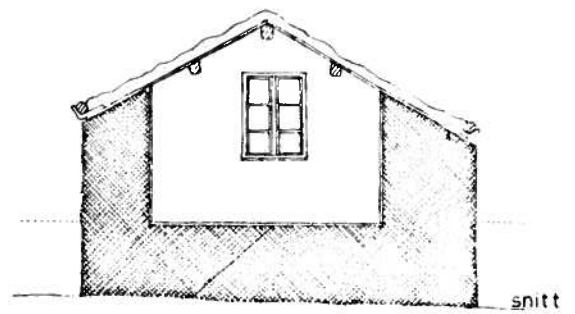
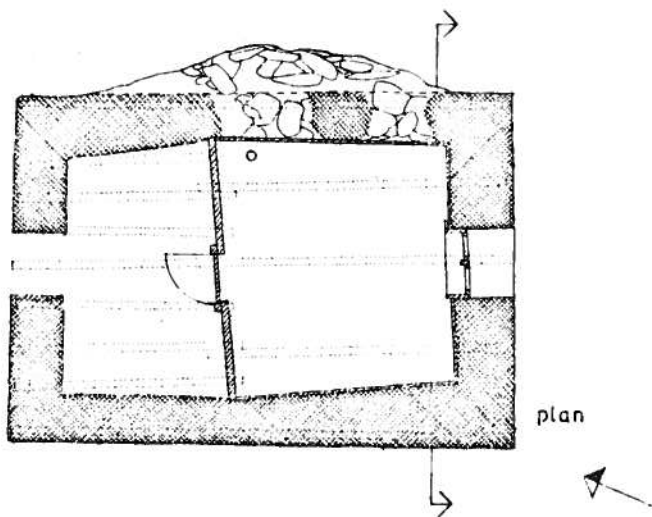
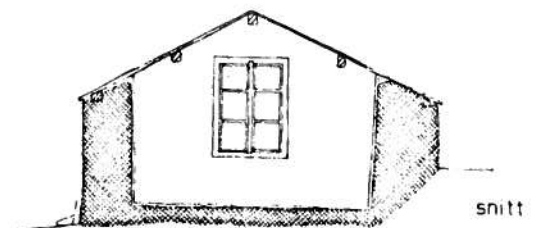
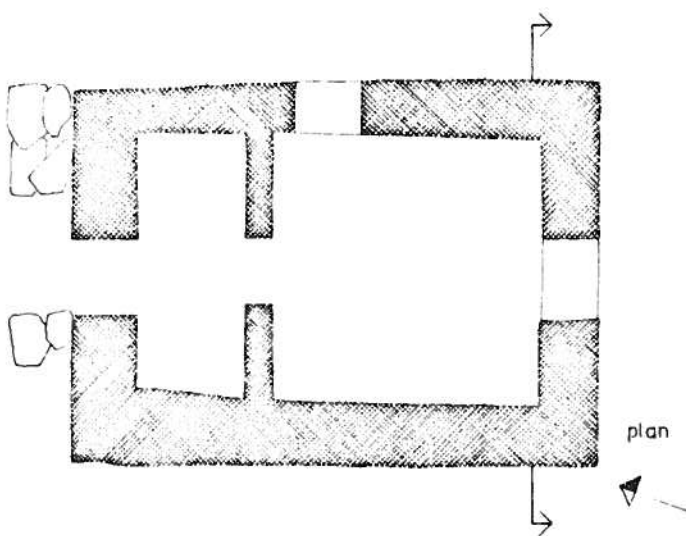
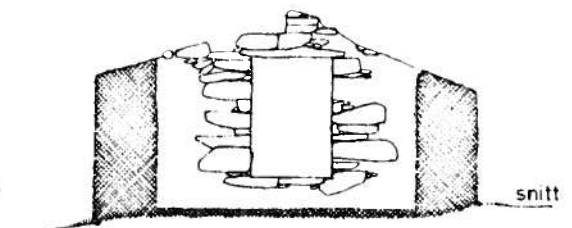
1 sel

Selet har mura veggjar av gråstein. Den innvendige deleveggen mellom innselet og skotet er òg mura. Taket har åsar og torvtেকkjing. Innselet er panelt, og det er lagt bordgolv. Her er også ein vedomn.

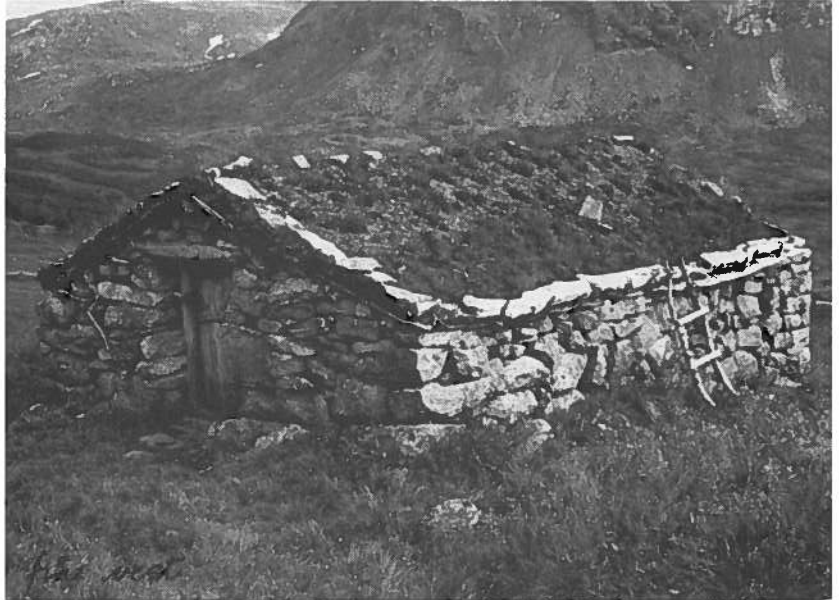
2 sel

Selet har mura veggjar. Skiljeveggen mellom innselet og skotet er ein bordvegg. Taket har åskonstruksjon, og det er kledd med bølgeblekkplater og lok frå jernfat. I innselet er det veggpanel og tregolv. Det er òg laga plass for vedomn.

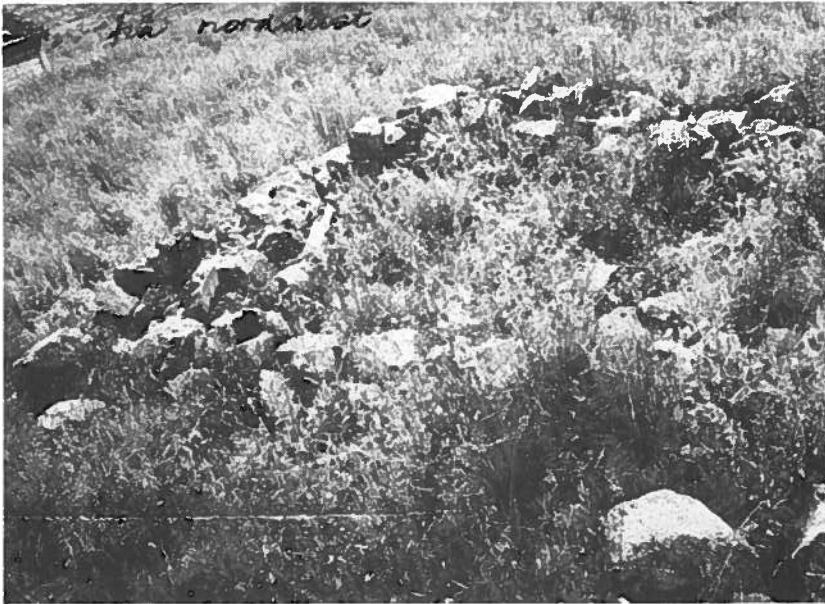
4 tuft

Tufta inneheld restane etter eit sel. Det har vore delt av i to rom.

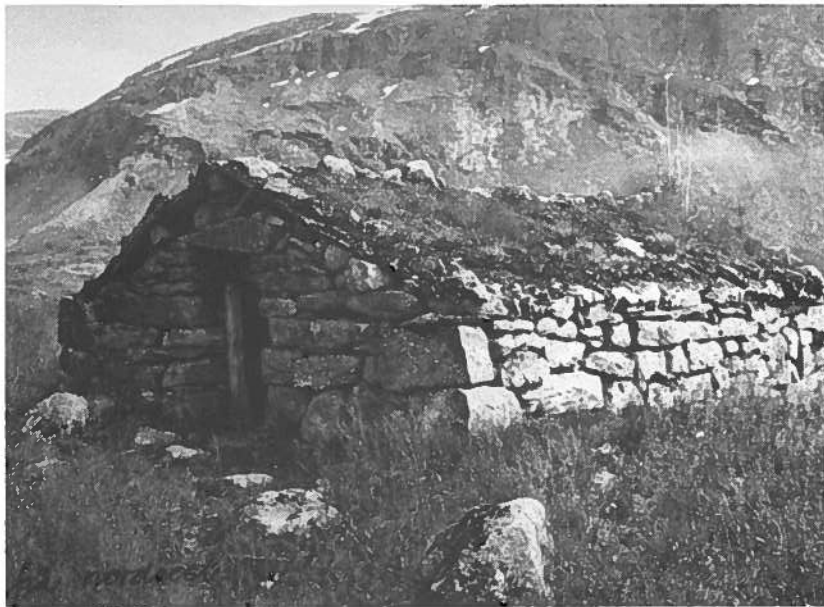
5 sel

Selet har mura veggjar og åstak. Det er tekt med torv. Den innvendige deleveggen mellom innselet og skotet er i stein. Innselet er panelt, det er lagt bordgolv her, og det er plass til vedomn.

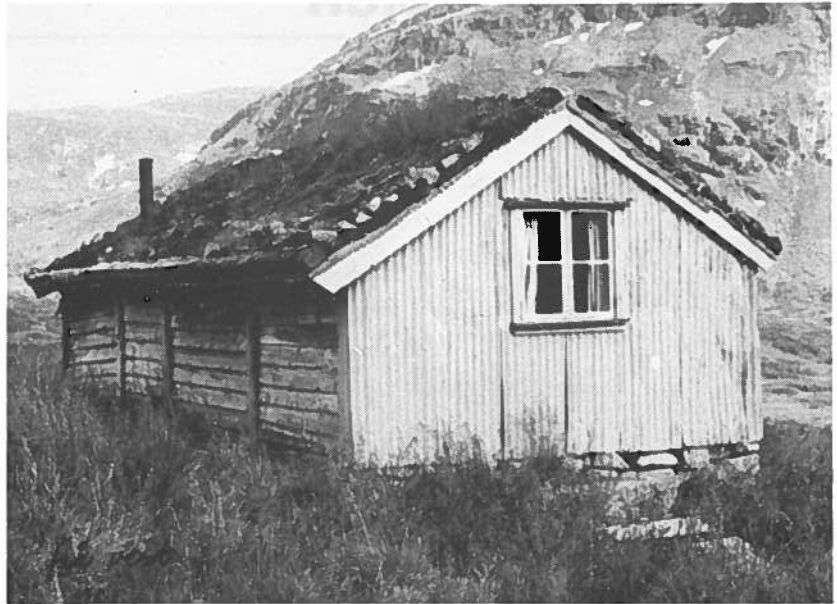
Dette selet skal vera samansett av to to-roms sel. Dei midtre romma var inn-sel, dei to enderomma var skot. Skotet mot aust er bygd i stenderverkskonstruksjon, elles er selet lafta. Taket har sperrer og mønsås. Det er torvtekt. Vestveggen er utvendes kledd med bølgeblekkplater, elles er bygningen panelt.

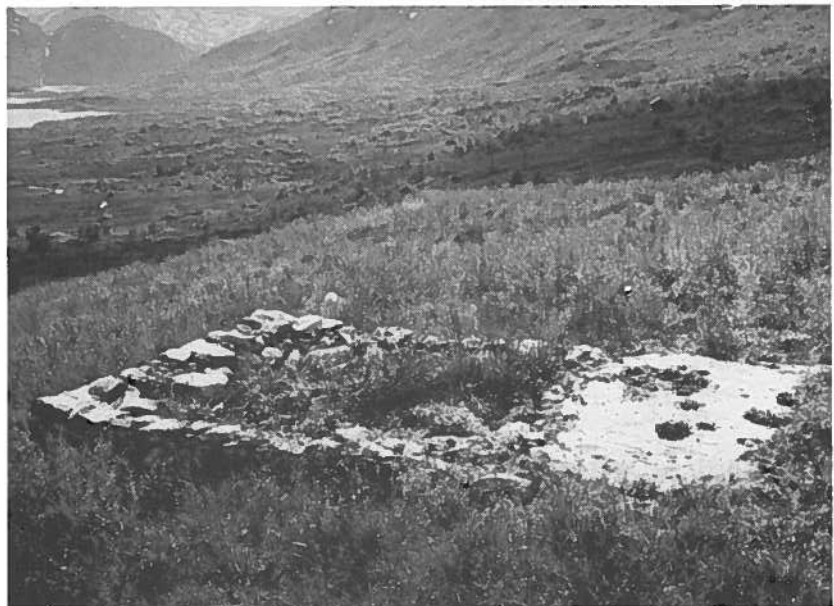
Dette er grunnmurane etter eit sel i stenderverkskonstruksjon.

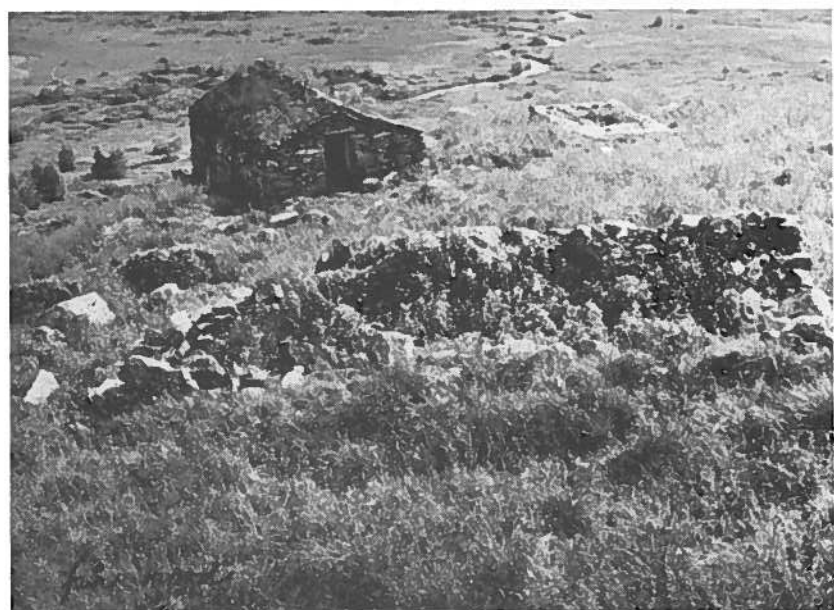
9 tuft

Tufta inneheld grunnmurrestar etter eit sel.

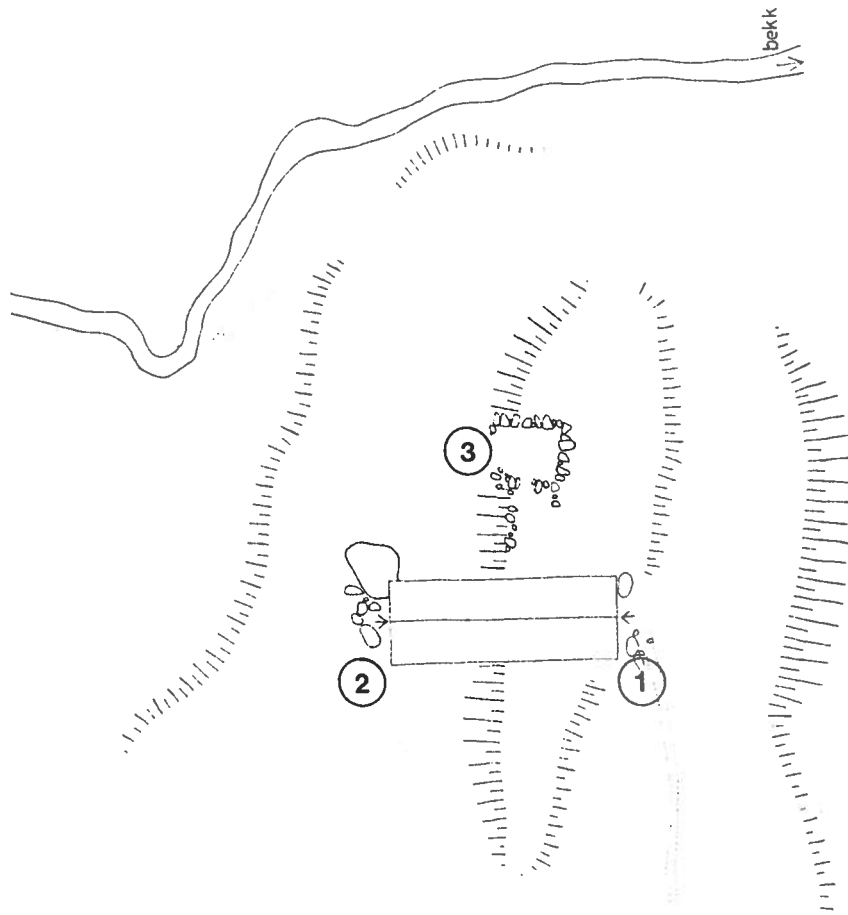
situasjon – hus nr. ① – ③

ruinar av eit tredje. Dei to er mura opp av stein og har åstak. Dei er samanbygde i kortendane slik at innsele vert liggjande vegg i vegg, og skota i kvar sin ende av den lange bygningen. Like ved, under ein stor stein, er det innretta eit enkelt ly for sauene. Dei som stølte her var frå garden Hanekam.

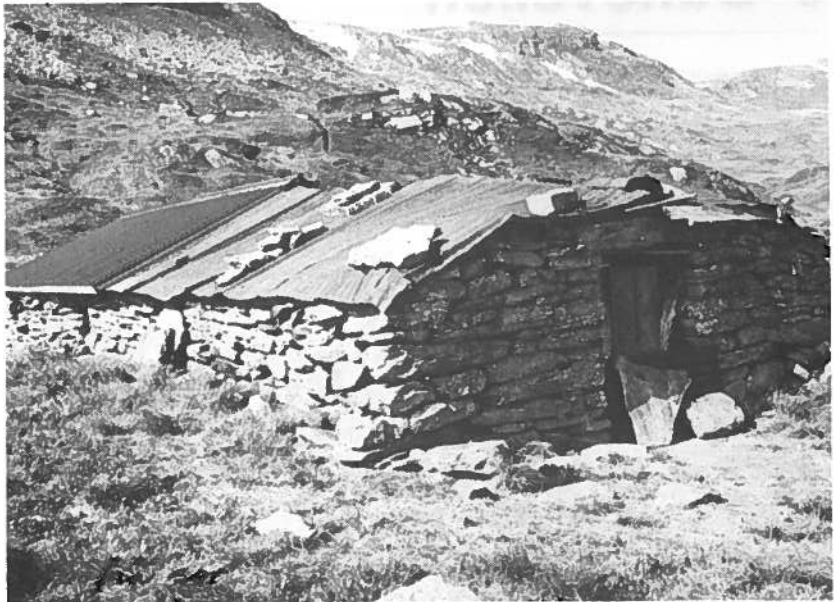
Selet har mura veggjar og åstak kledd med bølgeblekkplater. Den innvendige delevæggen mellom innsel og skot er ein bordvegg. Selet er samanbygd med sel nr. 2.

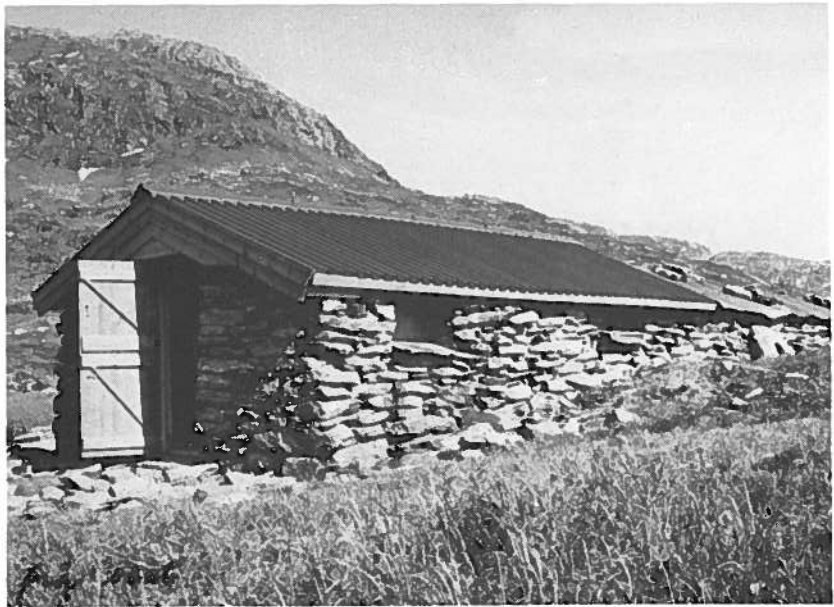
Selet er samanbygd med sel nr. 1. Det har mura veggjar og åstak tekt med grøne korrugerte aluminiumsplater. Skiljevæggen mellom innsel og skot er mura. Selet er kledd med panel inne, og det er lagt tregolv i båe romma. Selet vart vølt i 1975.

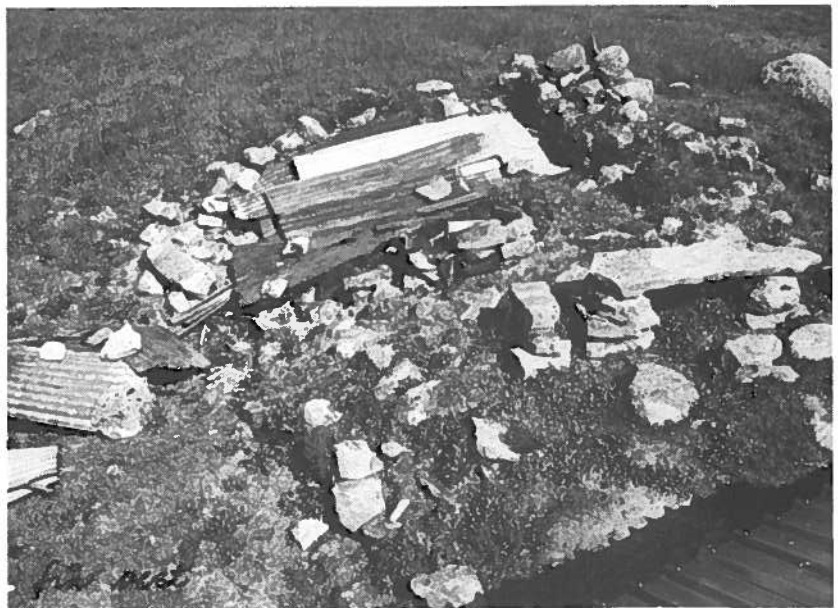
3 tuft

Dette er restane etter ein bygning som har vore bygd i stein.

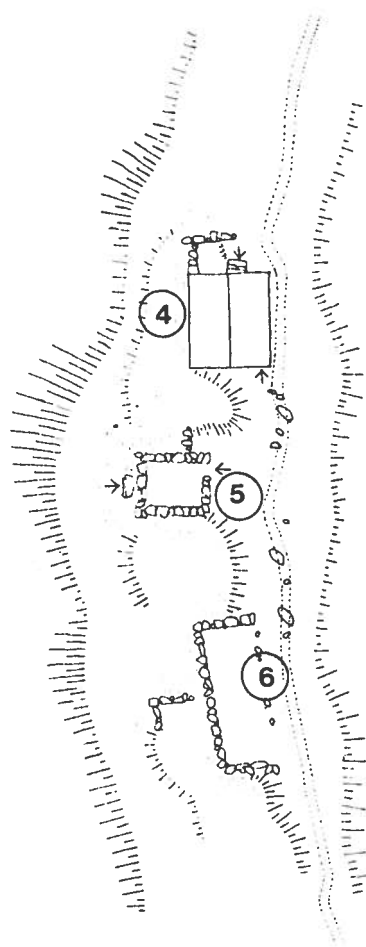
situasjon - hus nr. ④ - ⑥

grusrygg som går i retninga nordvest-søraust. Dei er delvis gravne inn i bakken på austsida av ryggen. Det er tre husa her. Av desse har to berre grunnmurane att. Det tredje selet er eit tømmerhus med åstak og kjellarrom. Dunevollen høyrer til Nese i Arnafjord. Folket frå Finden i Fidnafjorden leigde stølsrett her frå 1909 til 1939.

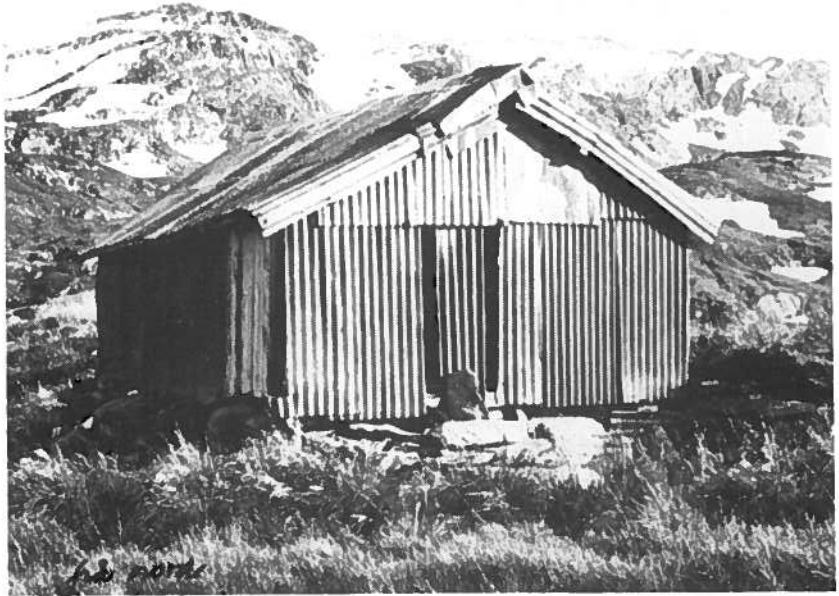
4 sel

Selet har innsel og eit lite skot. Innsellet har lafta veggjar med ytterkledning av bølgeblekkplater. Taket har åsar, og det er tekt med same slags plater som veggane. Det er lagt tregolv i både romma. Kjellarmurane er delvis gravne inn i bakken.

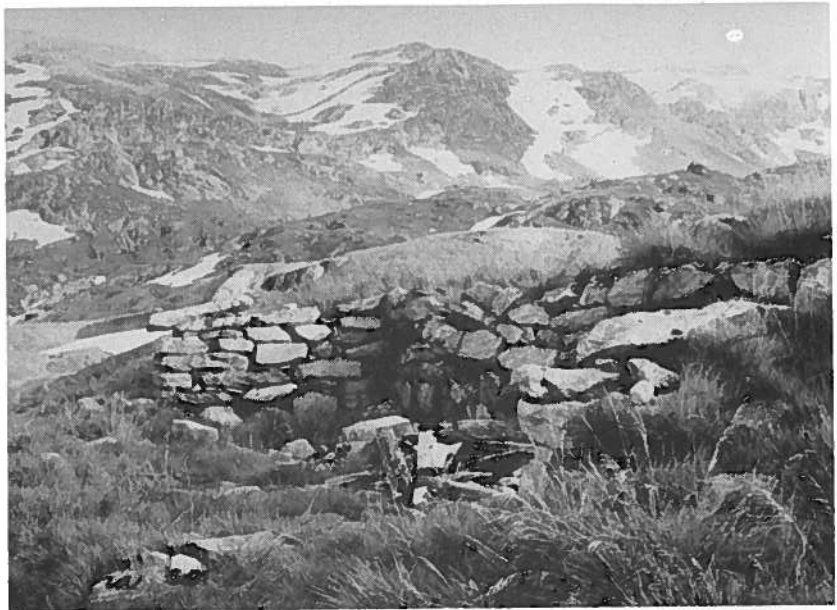
**5 tuft**

Desse murane er gravne inn i bakken. Steinane på vestsida kan ha vore dørhelle.

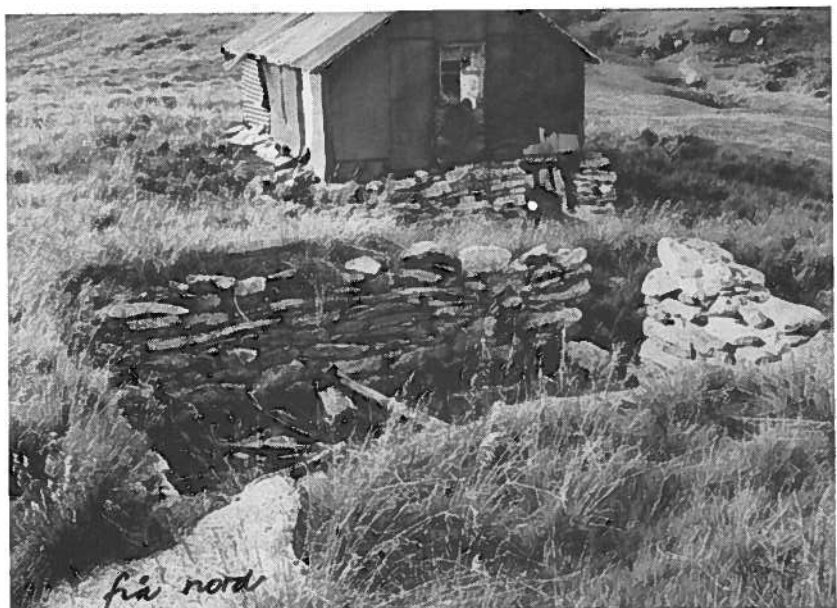
**6 tuft**

Desse murane som er gravne inn i bakken, er restane etter eit fjøs. I veggjen finn ein feste for tjoring.

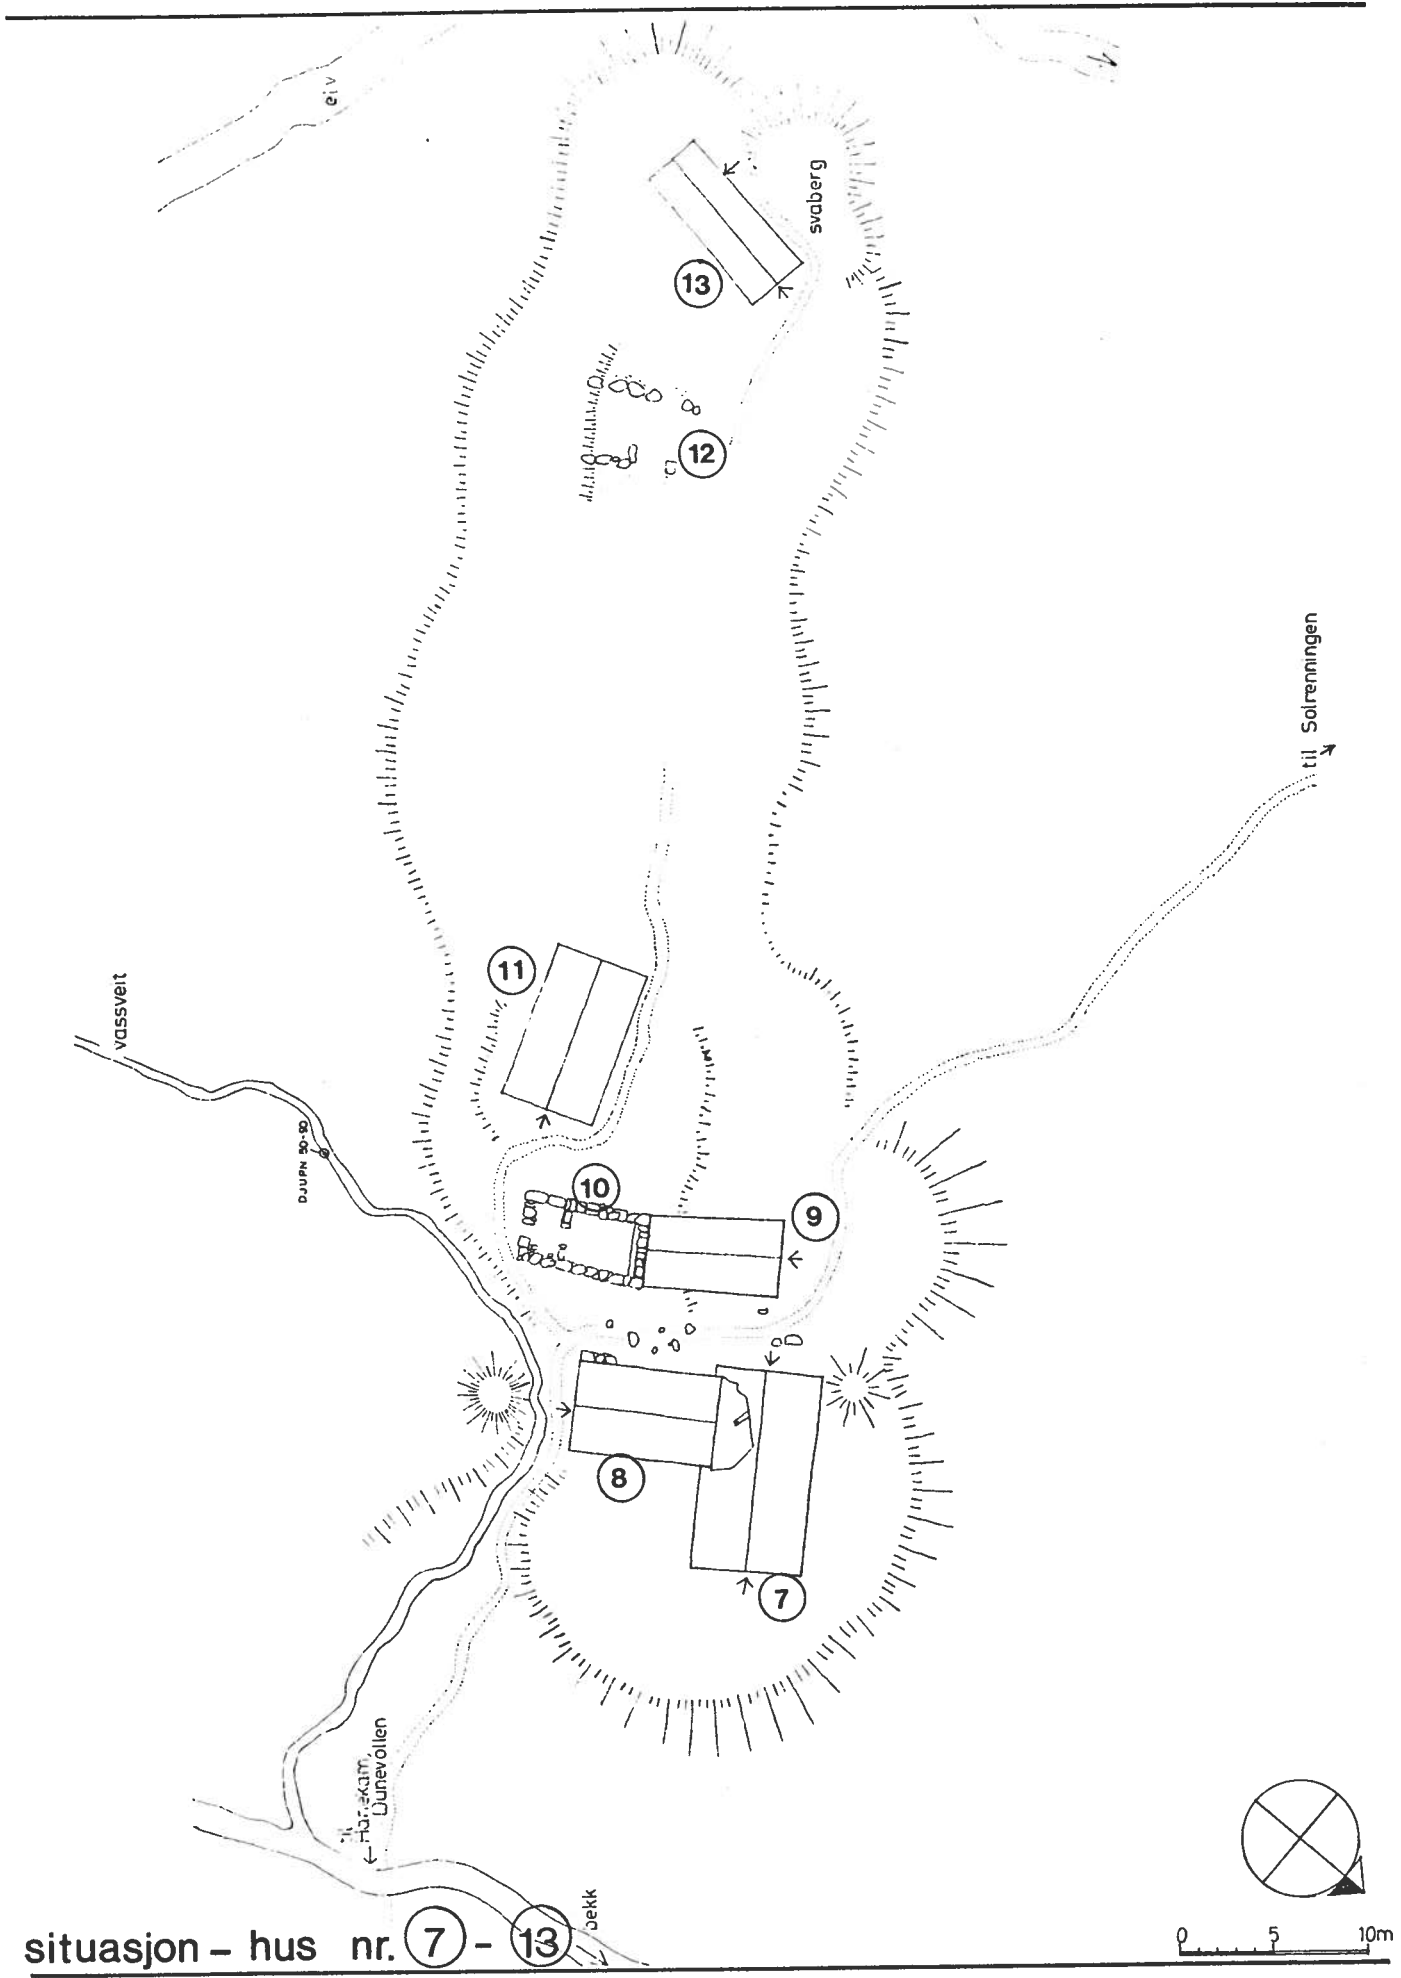
situasjon - hus nr. 7 - 13

På veg mot Solrenningsvatnet renn Alrekkelva forbi ein terrasse i ein vid dalbotn. Her ligg dei sju husa som høyrer til Alrekstølen. Det er utsyn både oppover og nedover dalen. På kvar side av stølsvollen renn det ein bekk frå fjellsida og ned i elva. Stølen ligg omlag i skoggrensa. Terrenget er litt kupert, men ope. Det er stutt veg til fleire fiskevatn. Husa ligg langsetter ein liten, tørr rygg på stølsvollen. Alle er bygde i stein, og dei har åstak. Den

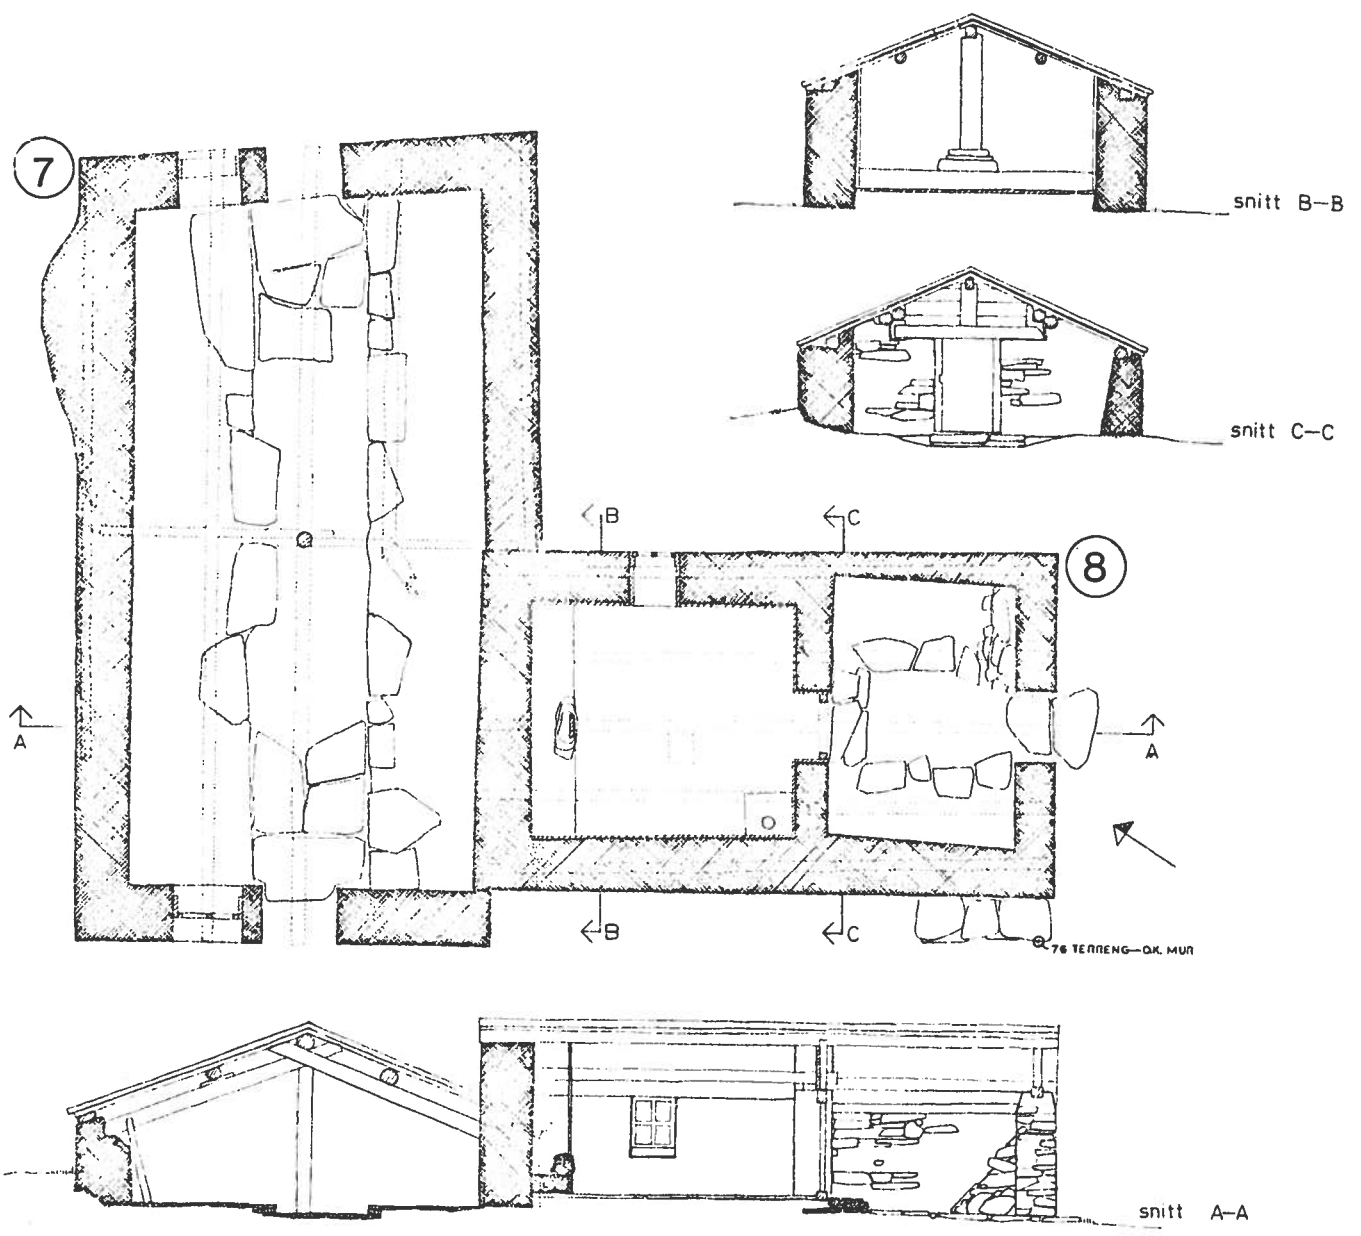
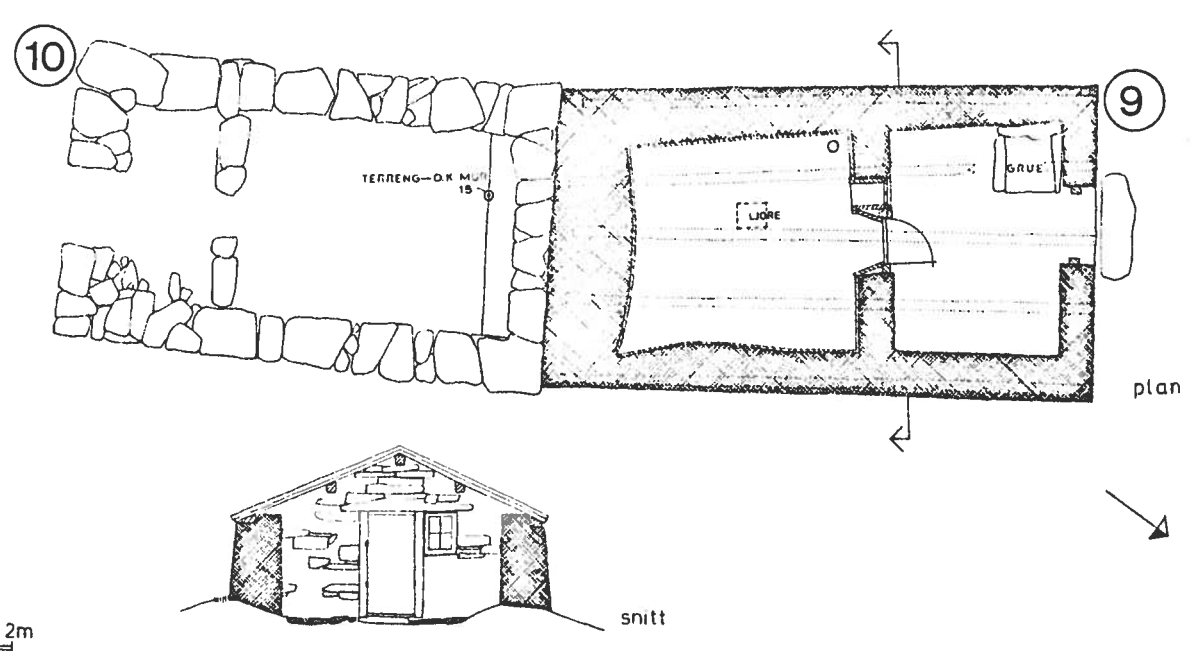
7 fjøs

Veggane er mura av gråstein. Fjøset har åstak med midtberinga på reiste bjelkar i staden for på ein delevegg i mur slik det oftast vert gjort. Samanlikn med nr. 13 og nr. 23. Taket er tekt med bølgeblekkplater. Det er ein hellelagd platning på kvar side av møkarena.

staselege fjøsbygningen (nr. 7) er samanbygd med eit sel. Det har ein uvanleg takkonstruksjon. Denne bygningen gjev stølen eit særpreg. Det same gjeld kanalen som er graven for vassforsyninga. Vassveita går frå den eine fjellbekken, over stølsvollen og like ned forbi selsdørene. Det var brukarane på garden Alrek innanfor Ortnevik som stølte her.
 Alrekstølen – omlag 700 m.o.h.

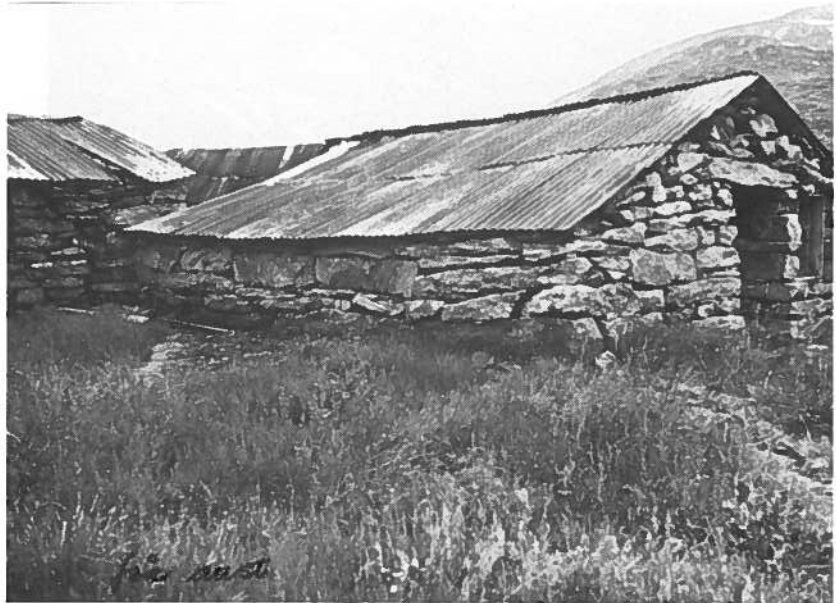
**8 sel**

Selet har mura veggjar og åstak med bølgeblekkplater. Skiljevæggen mellom innsel og skot er av stein. I skotet er det opning i røstet. Innsellet har tregolv, det er panelt, og ein har vedomn her. Langs gavlenden er ein låg benk. Det er ljore i taket i innsellet.

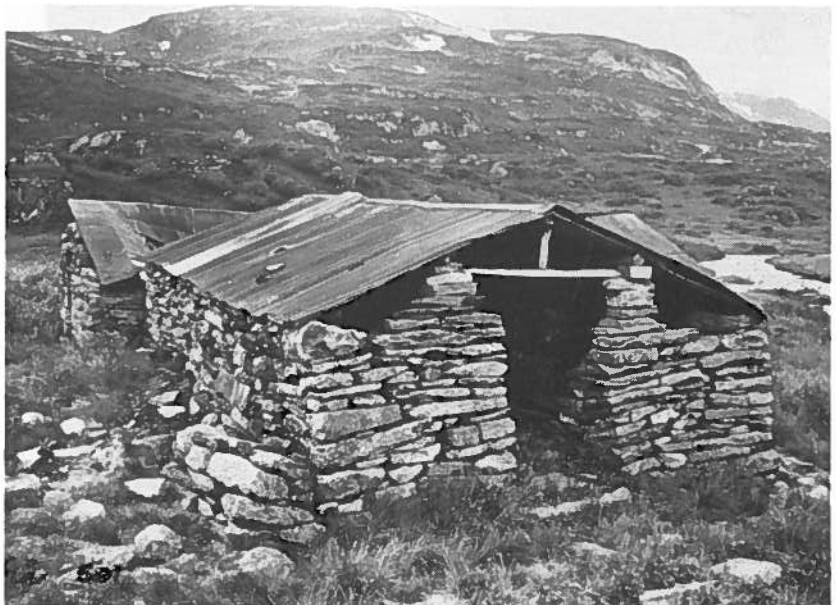
**9 sel**

Selet er mura av gråstein og har innsel og skot. Den innvendige skiljevæggen er av stein. Taket har åsar og er tekt med bølgeblekkplater. Innsellet har tregolv, det er panelt og i taket er ein ljore. Skotet har grue og opning i røstet over inngangen.

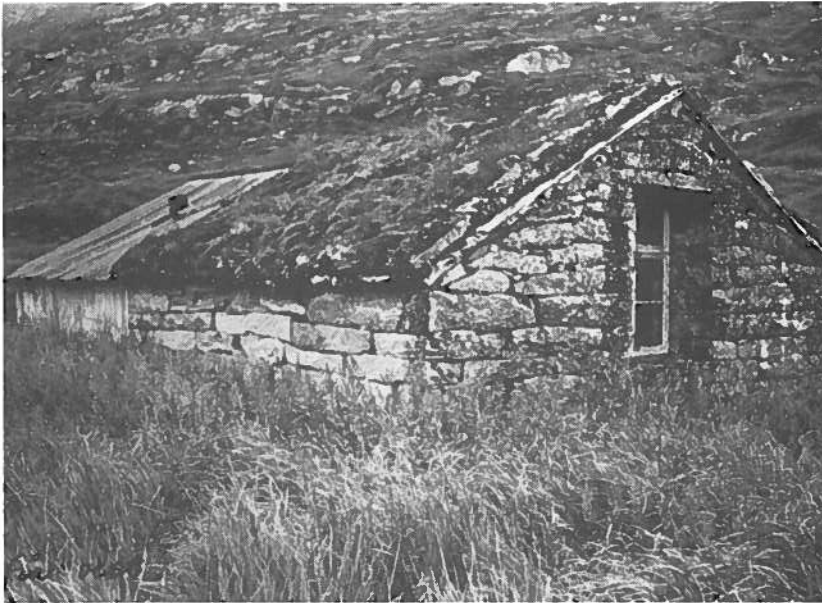
11 sel

Selet er delt i innsel og skot. Innsellet har mura veggjar, skotet er bygd i stenderverk. Taket har åsar som er tekt med torv over innsellet og bølgeblekkplater over skotet. Dei låge murane i skotet vert brukte som hyller.

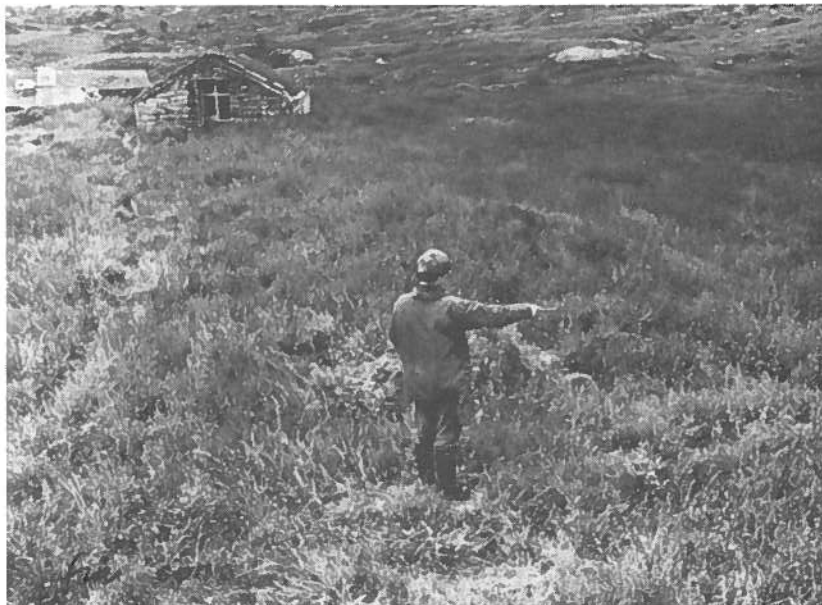
12 tuft

Denne tufta inneheld mest berre steinar i bakkenivå.

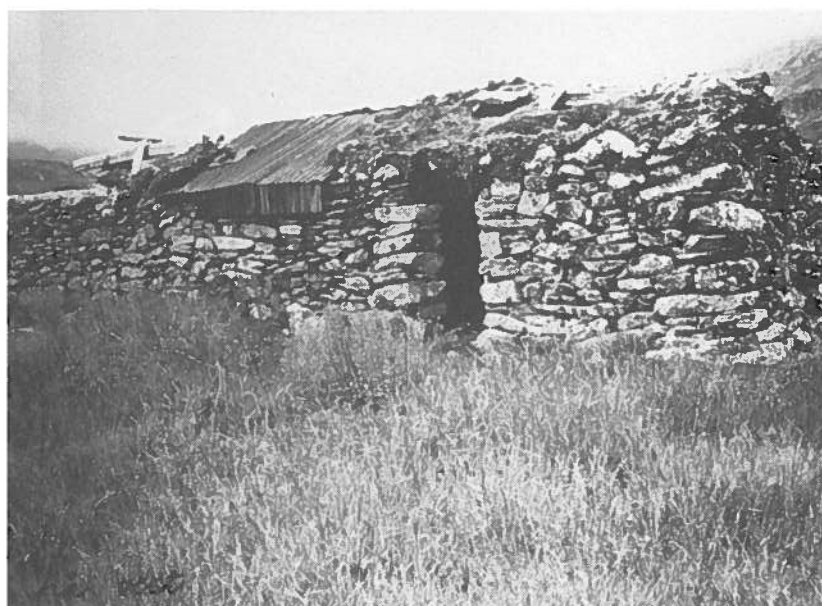
13 sel

Bygningen har mura veggjar og åstak med midtbering på reiste bjelkar. Samanlikn med nr. 7 og nr. 23. Det søre rommet er truleg eit fjøs, dei to andre er innsel og skot. Innsellet er panelt, det er lagt tregolv, og det har vedovn.

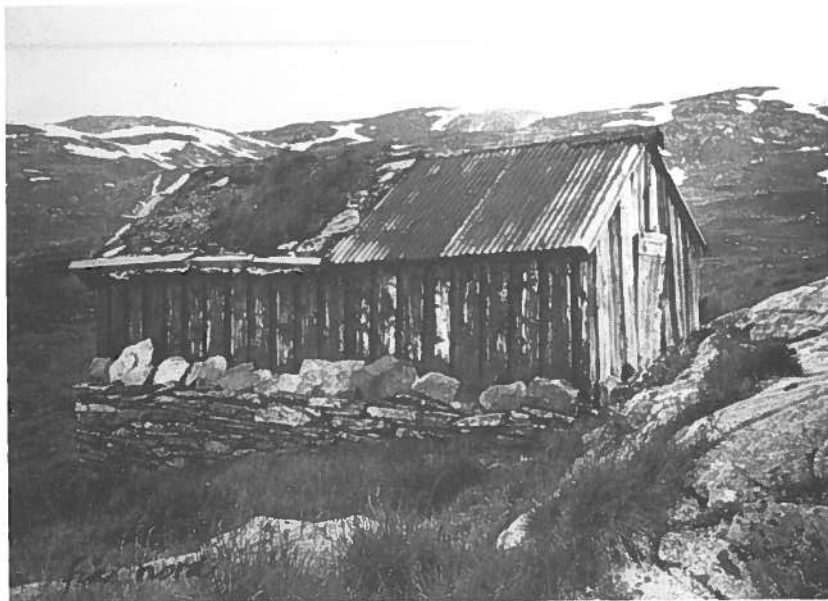
14 sel

Selet har innsel, skot, og eit kjellarrom mellom murar som er inngravne i bakken. Innsellet er tømra, skotet er bordkledd stenderverkskonstruksjon. Utvendig er selet panelt med unnatak av nordveggen. Det har sperretak med torv over innsellet og bølgeblekkplater over skotet.

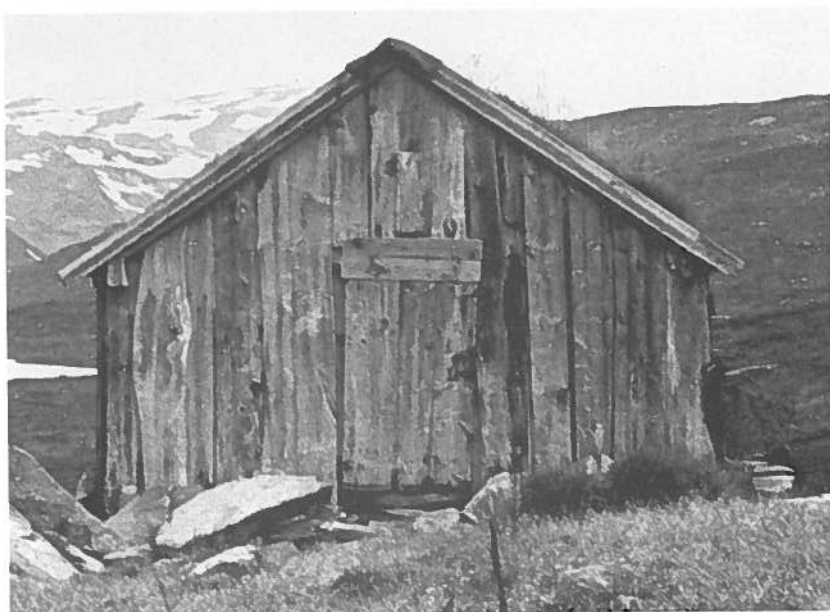
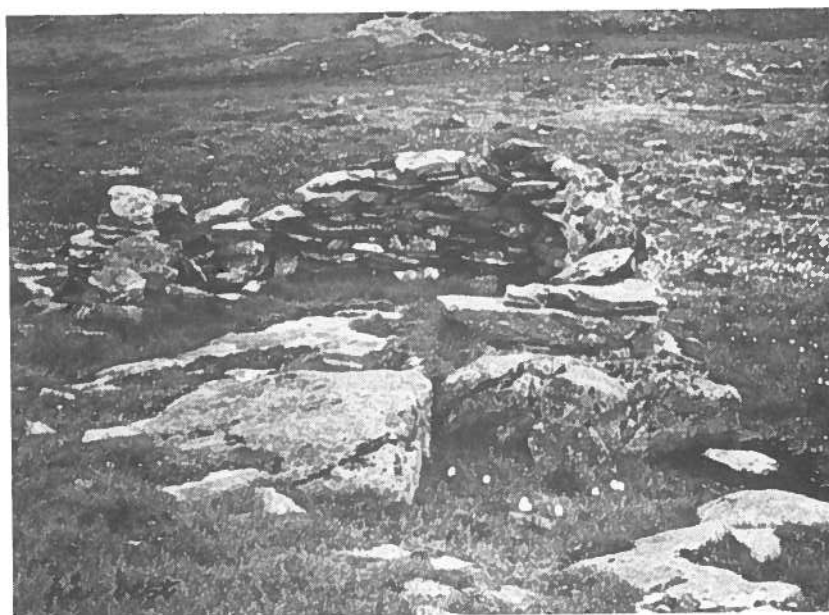
15 tuft

Tufta inneheld restar etter murar.
