Stølar i Stølsheimen

Fylkeskonservatoren
i Hordaland
Registreringsrapport nr. 5

Utarbeidd av Arne H. Ingvaldsen, Målfrid Nyrnes og Svein Mjåtvedt
på grunnlag av registrering av faste kulturminne i Modalen,
Høyanger og Vik kommunar.

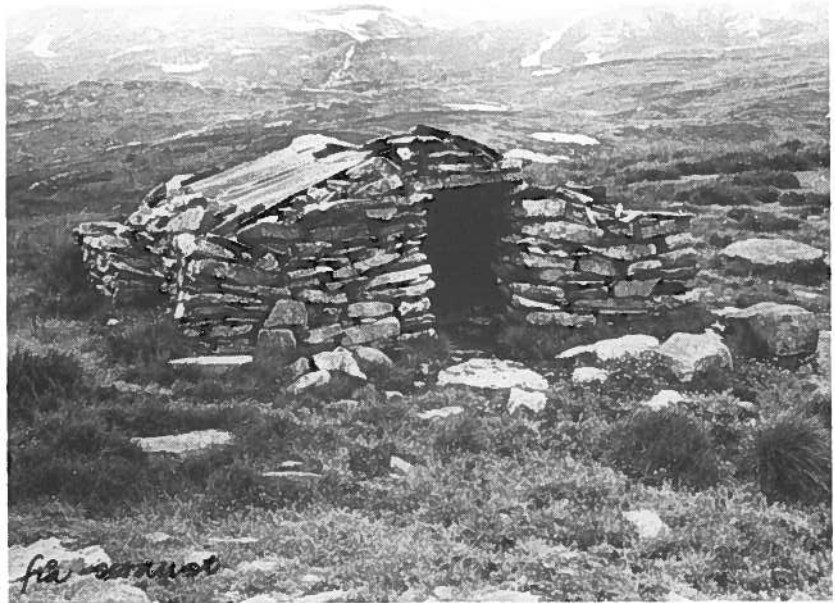
Dette fjøset er mura av gråstein. Det har åstak som er tekt med bølgeblekkplater.

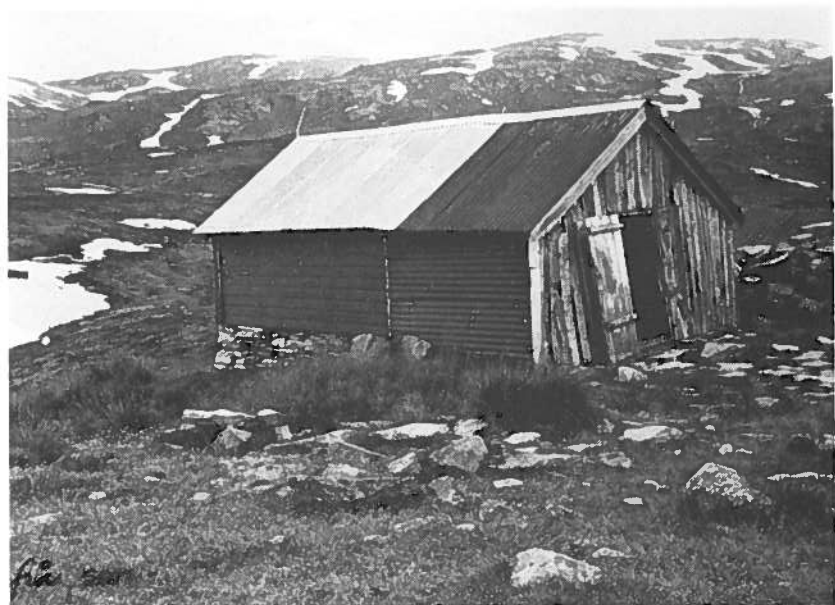
Selet har innsel og skot. Innsellet er ei lafta kjerne, skotet har stenderverkskonstruksjon. Utvendes er selet panelt, delvis òg kledd med bølgeblekkplater. Taket er sperretak med bølgeblekkplater.

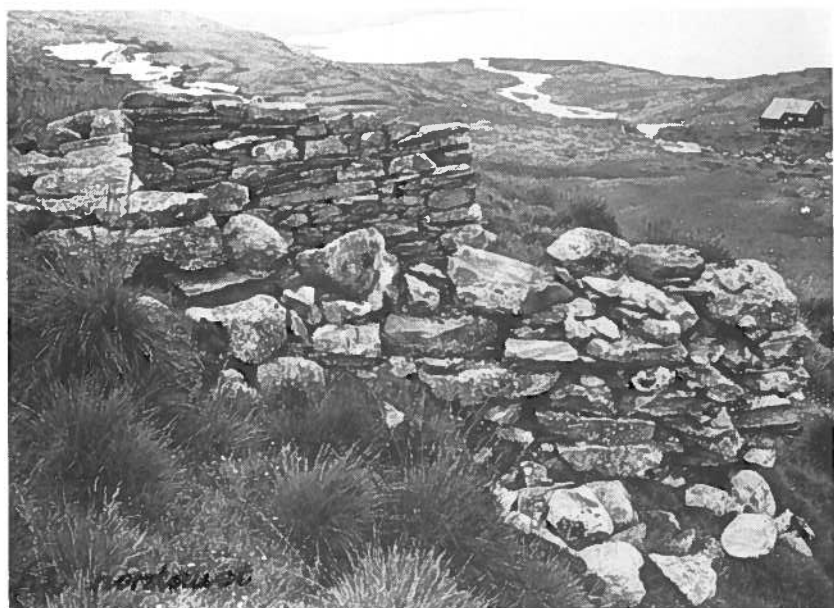
Murane er truleg restar etter ein kjellar under ein lafta bygning.

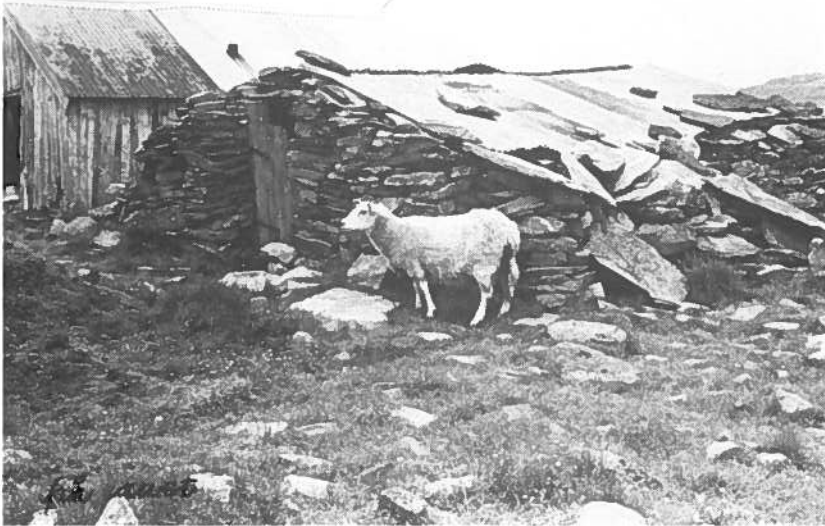
19 fjøs

Fjøset har mura veggjar og åstak med midtbering på tresøyler. Oppå åsane er det lagt bølgeblekkplater.

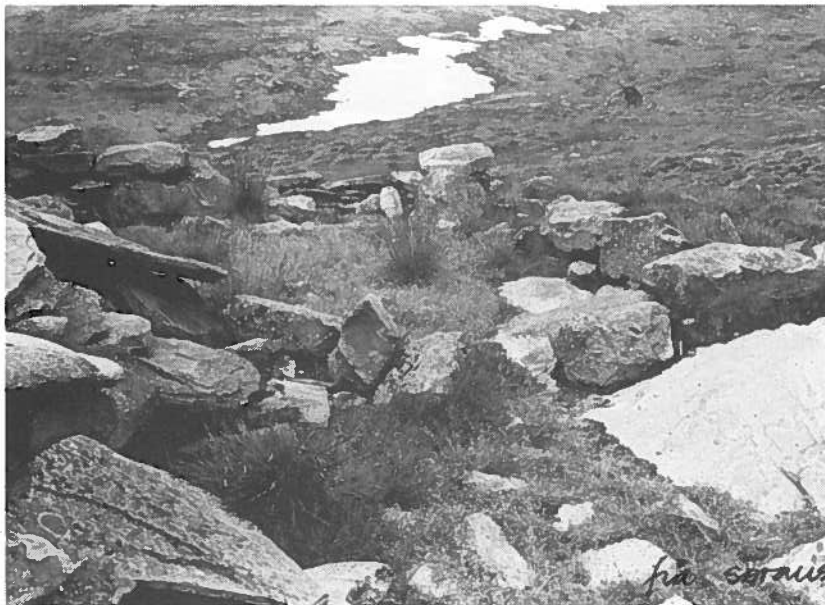
20 tuft

Tufta inneheld restane etter ein mur som er bygd inntil Fjøset nr. 18.

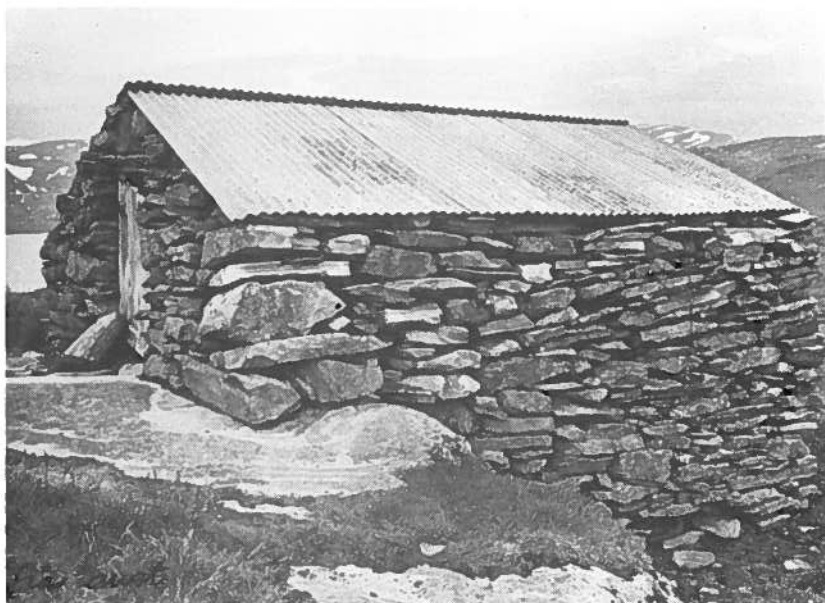
21 fjøs

Fjøset har mura veggjar og åstak tekt med bølgeblekkplater. Det er lagt grovt hellegolv i rommct.

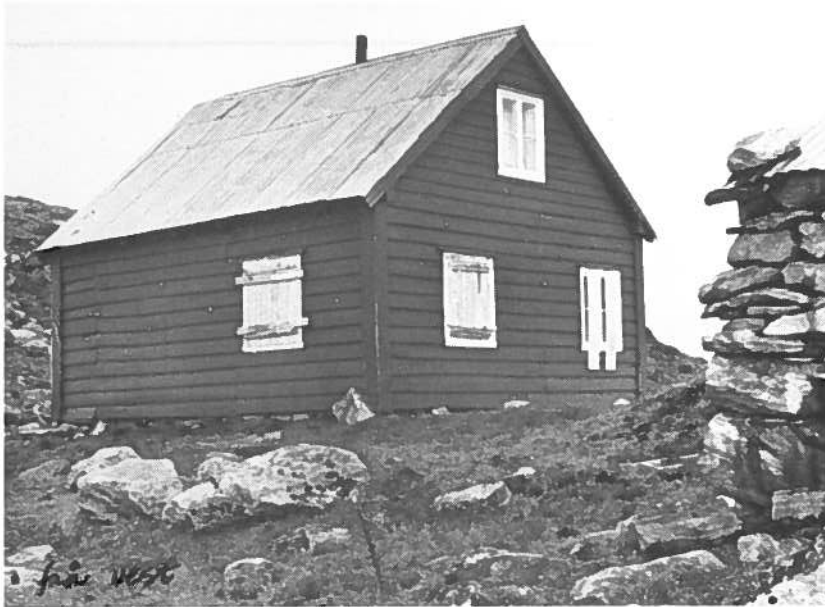
22 sel

Dette huset har 1½ høgd og kjellar.

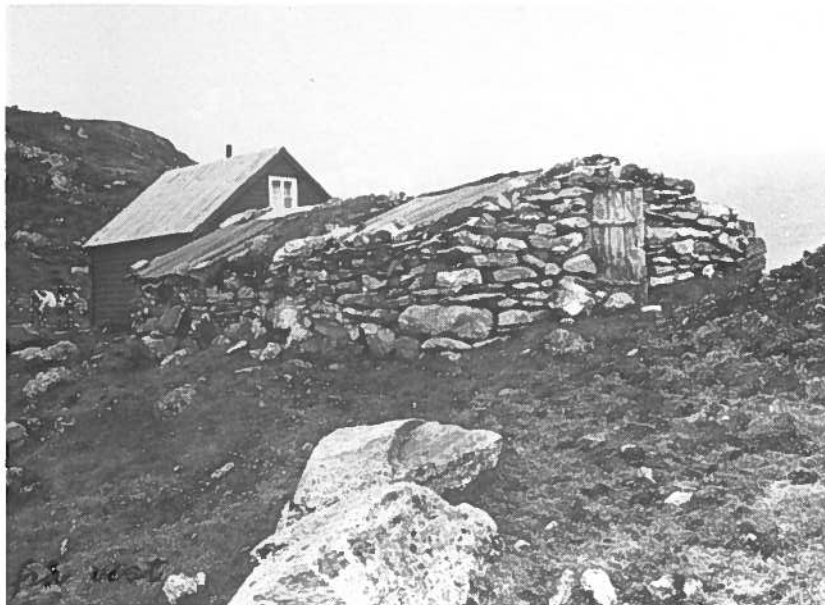
23 fjøs

Fjøset har mura veggjar og åstak som er tekt med torv og delvis med bølgjeblekk. Rommet har hellelagt golv og hellelagde pallar langs langveggane. Det er utgang i kvar ende av huset. Utanfor dørene er møkadungar.

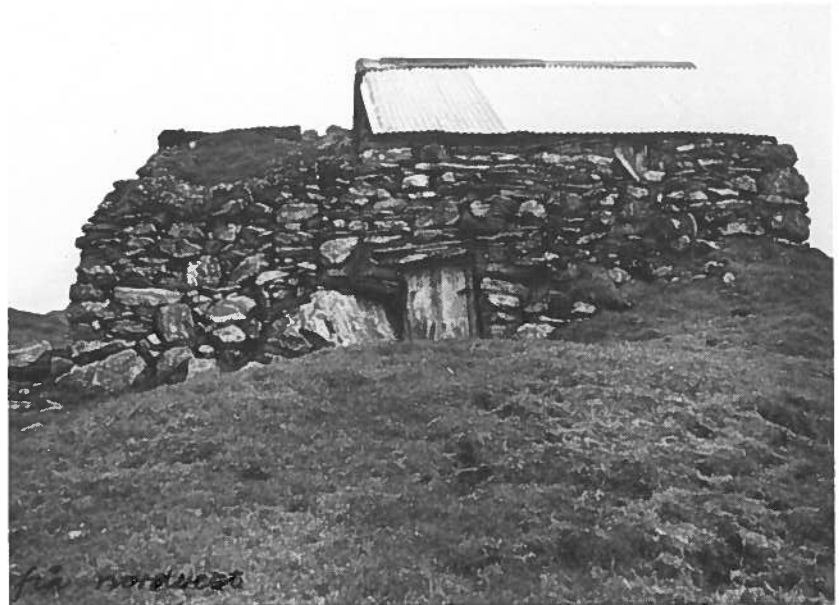
**25 sel**

Dette er ei eldre hytta til Bergen Turlag. Trebygningen er oppført på ein mur som er inngraven i bakken.

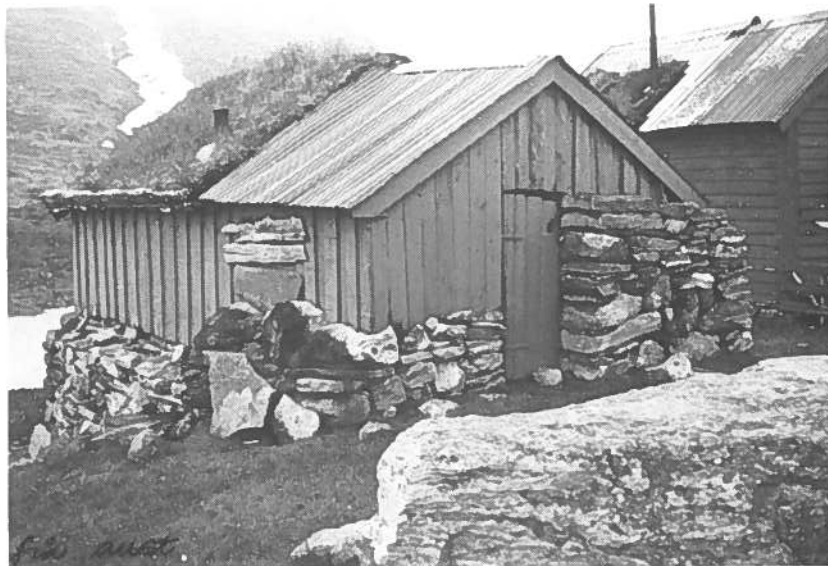
26 sel

Selet har innsel, skot og kjellarrom mellom murar som er delvis inngravne i bakken. Innsellet er ein lafta bygning, skotet er delvis mura, delvis bygd i stenderverk. Utvendes er huset panelt. Taket har bølgeblekkplater over skotet, torv over innsellet.

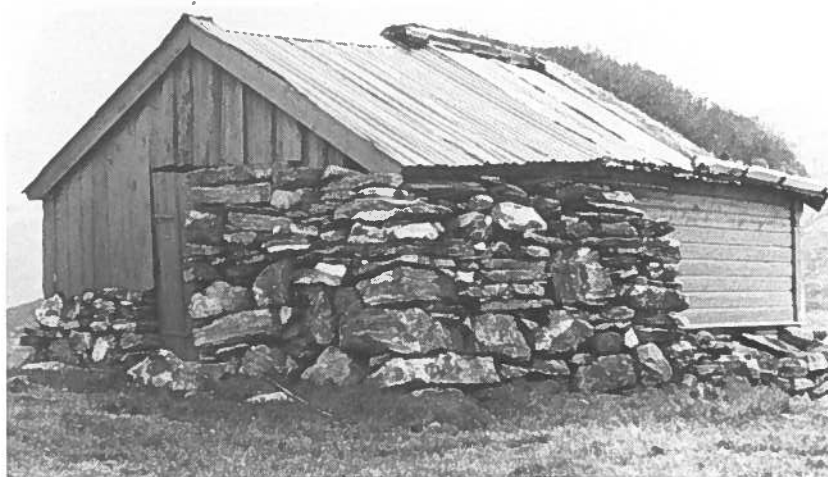
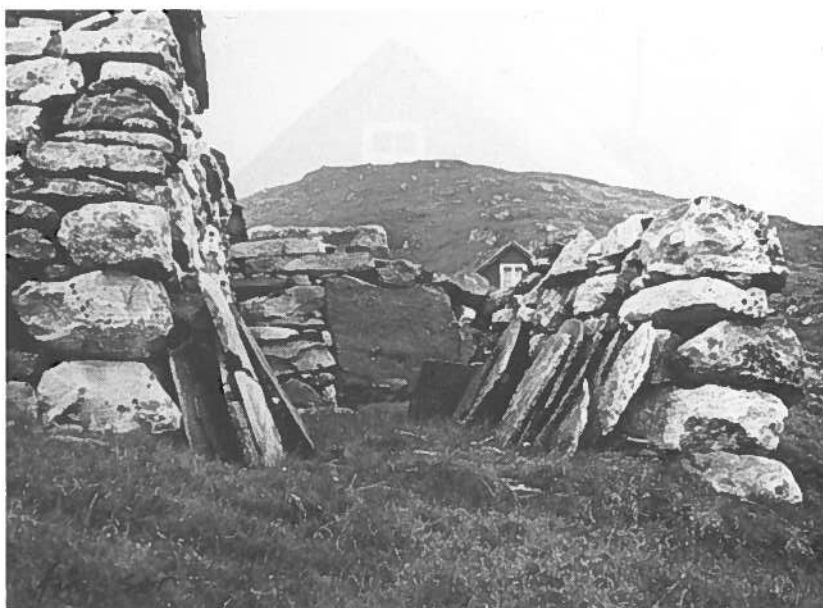
27 tuft

Denne muren er bygd inntil selet nr. 26. Det er reist steinheller ved muren.

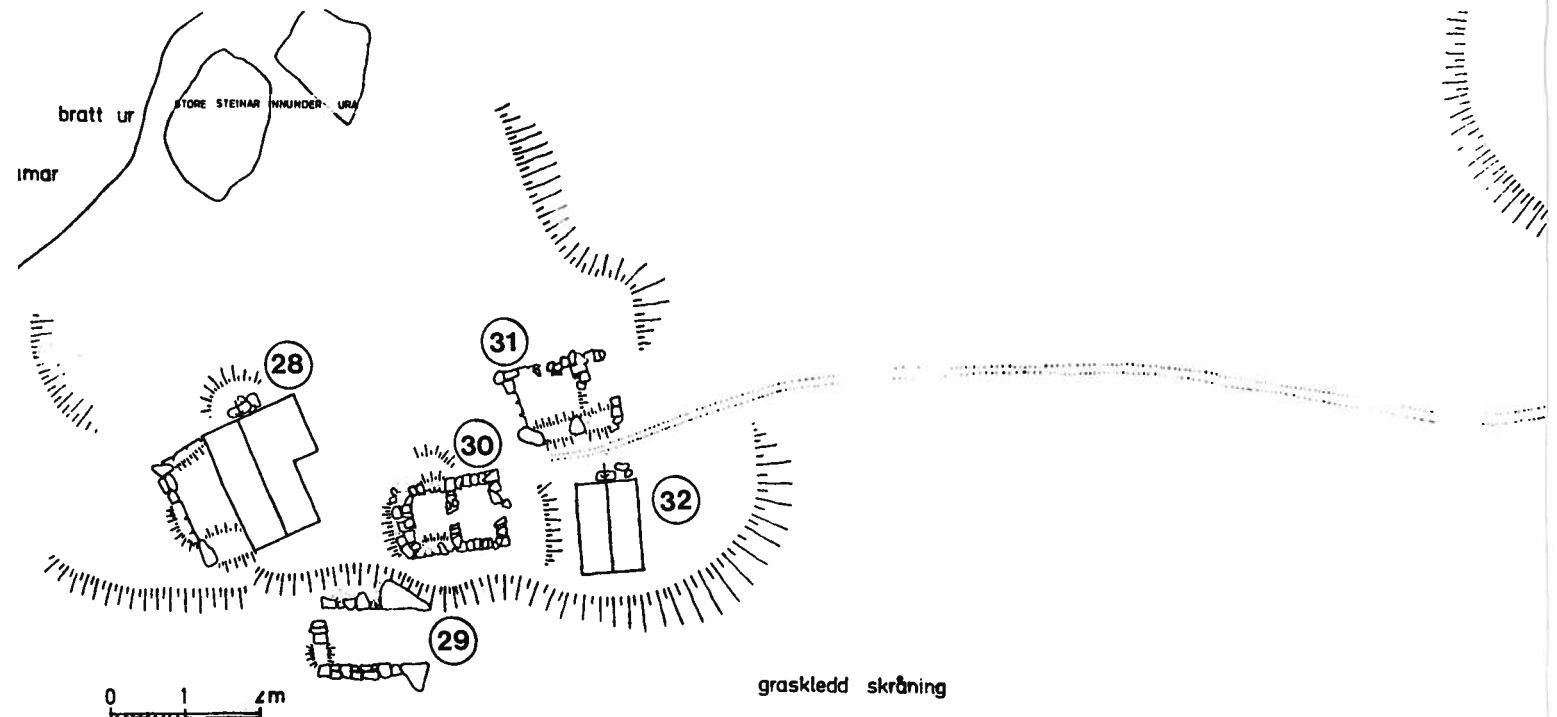
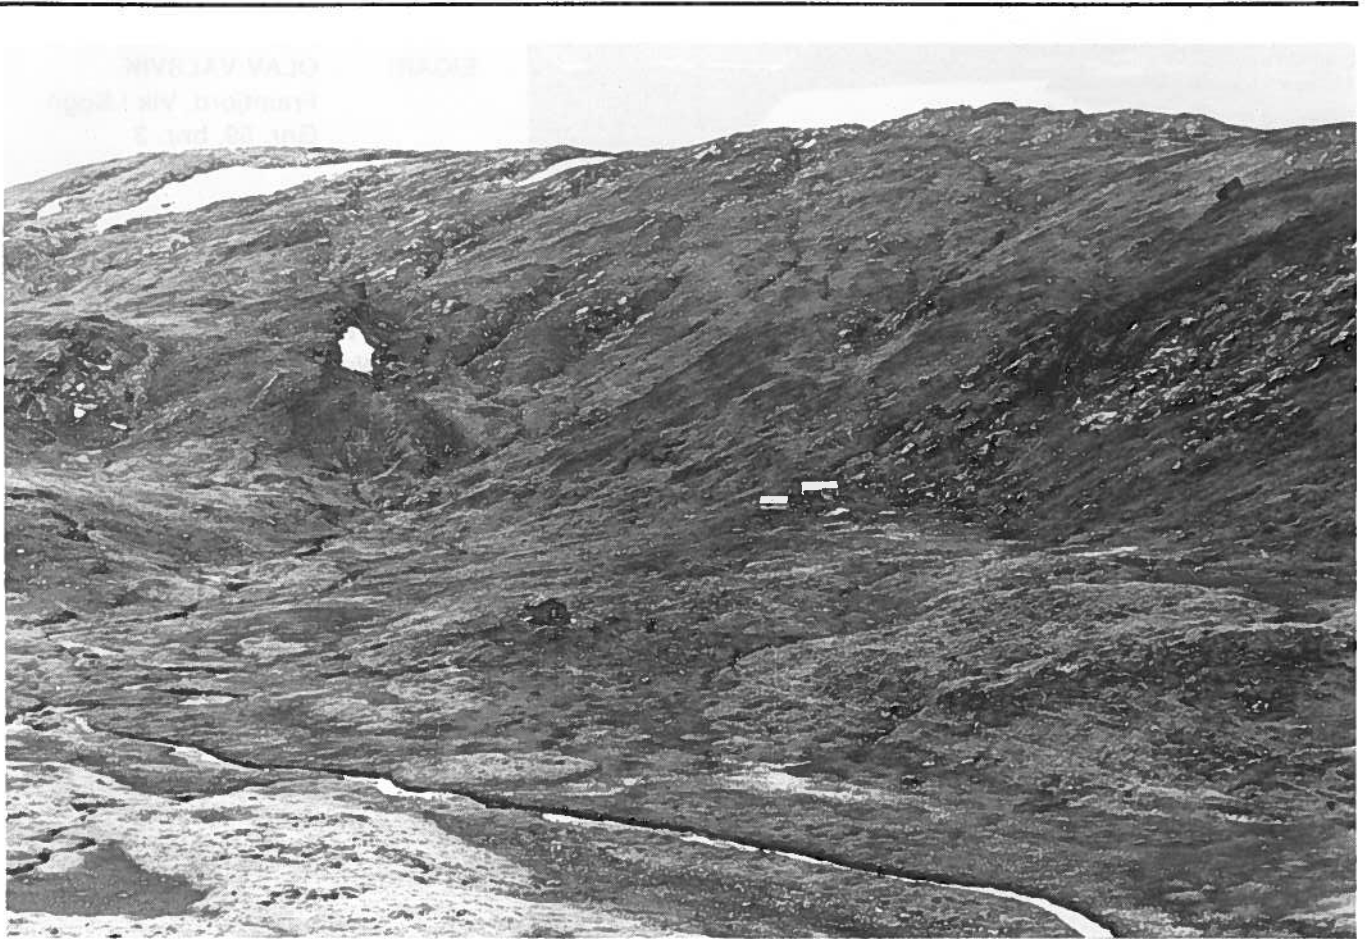
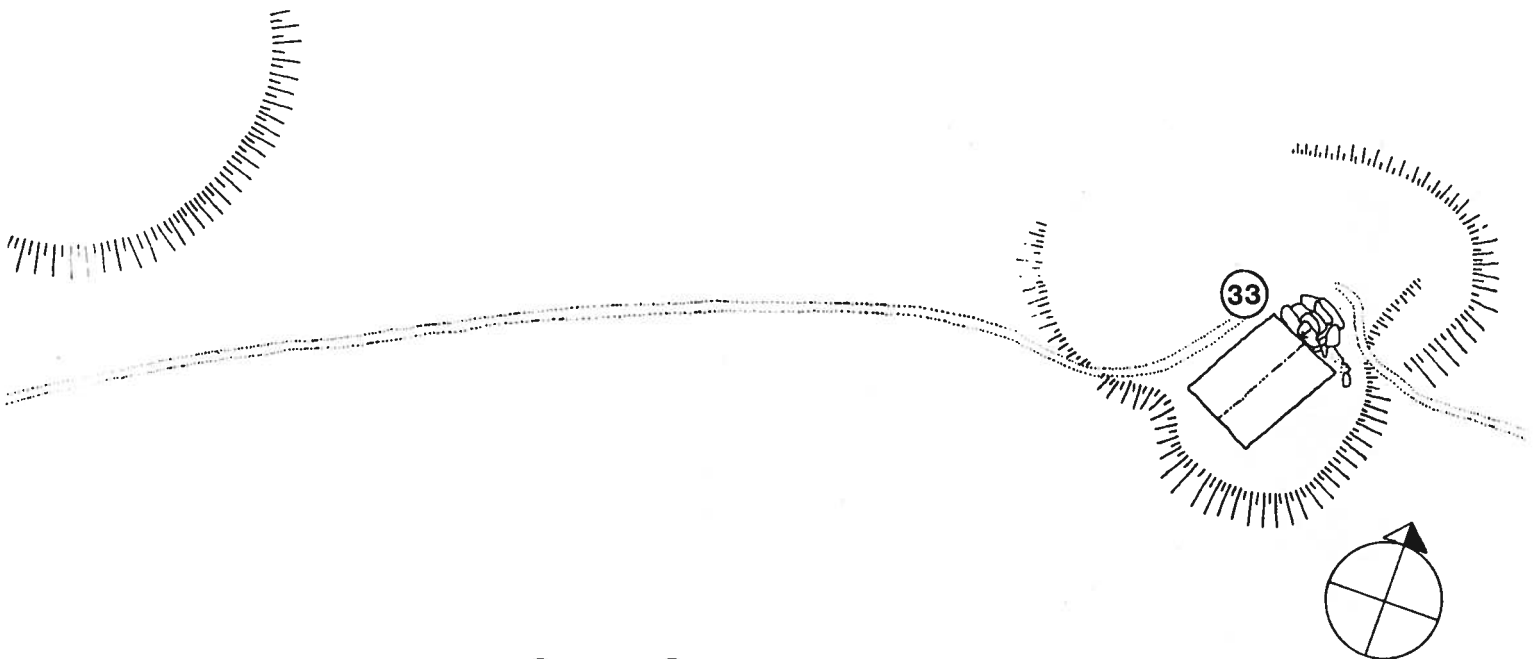
situasjon – hus nr. 28 – 33

Stølen ligg i ein vid nord-sørgåande fjelldal ned mot Selhamarsvatnet. Stølsbusa ligg mot ein fjellhamar i vest. I aust fører lia opp til Kvilesteinsvatnet som er oppdemd og avstengd med store steinfyllingar. I nord har ein utsyn mot Bjørnshaugen og det karakteristiske Raudberget. Det er berre lyng og grasvokster i området. Ein bekk renn nede i dalbotn, han gjev rikeleg med vatn. Verste verdraget kjem frå sør og søraust, inngangen til husa vender bort frå dette veret. Fjellhamaren skjermar noko for sola på den søre delen av vollen. Den nye anleggsvegen frå Voss-Vik-vegen er ført fram til omlag 500 meter frå

stølen. Det står tre hus i Valsvikdalen, eit mura sel med åsar og to lafta sel med sperretak. Det eine av desse er ombygd og påbygd slik at karakteren av å ha vore eit sel er endra mykje. I tillegg finn ein tre tufter.

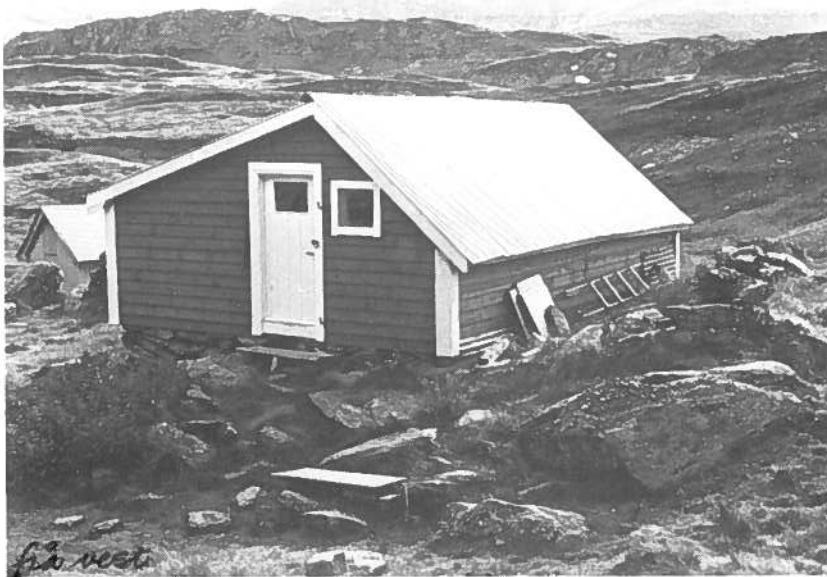
28 sel

Selet er ombygd og påbygd til hytte (frå sel med innsel og skot til hytte med stove, soverom, kjøken, gang og kott). Det gamle innsellet er ei tømra kjerne, resten er bygd til i stenderverkskonstruksjon. Utvendes er det kledd med liggjande panel. Taket er tekt med bølgeblekkplater. Vest for huset er det restar etter ein mur.

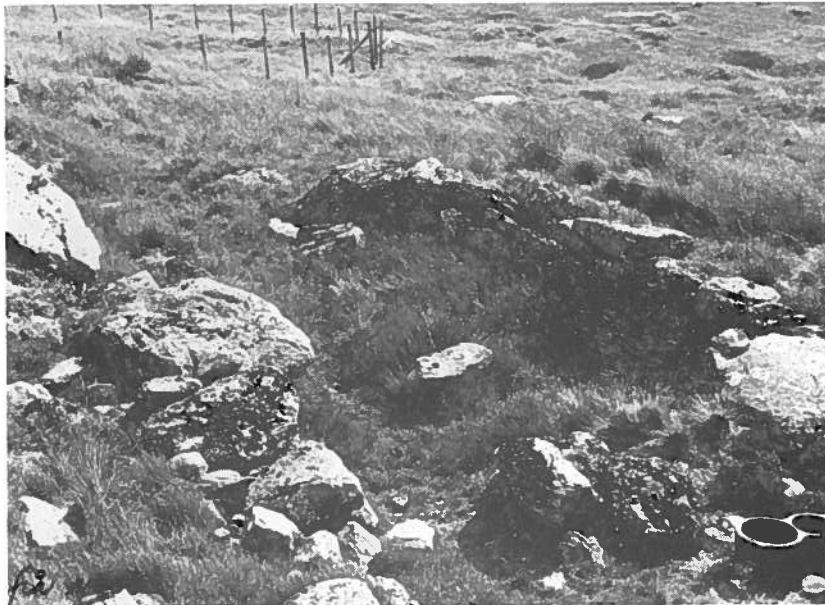
29 tuft

Tufta inneheld restar etter ein mur som er bygd inntil knausar i terrenget.

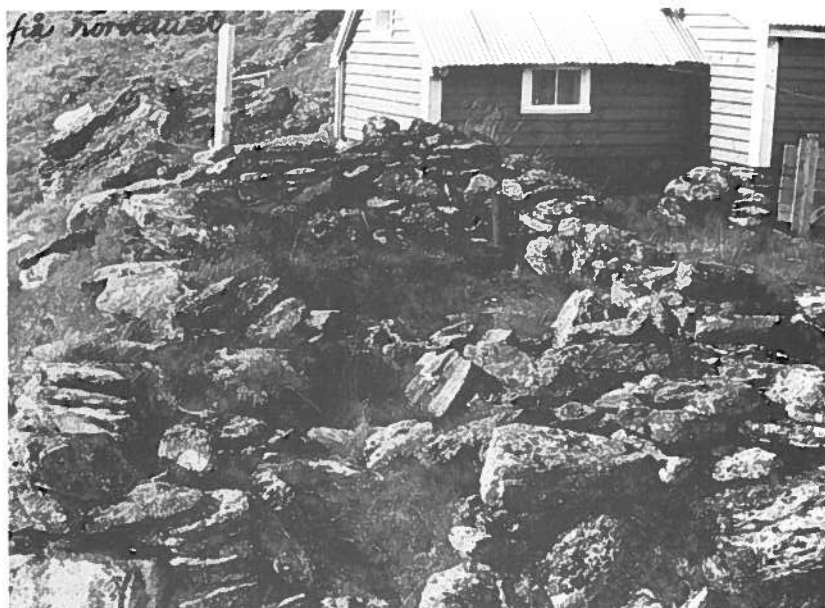
30 tuft

Tufta viser restar etter ein mura bygning som truleg har vore eit steinsel. Det har vore delt i to rom med ein mura skiljevegg. Murane er delvis nedgravne i terrenget.

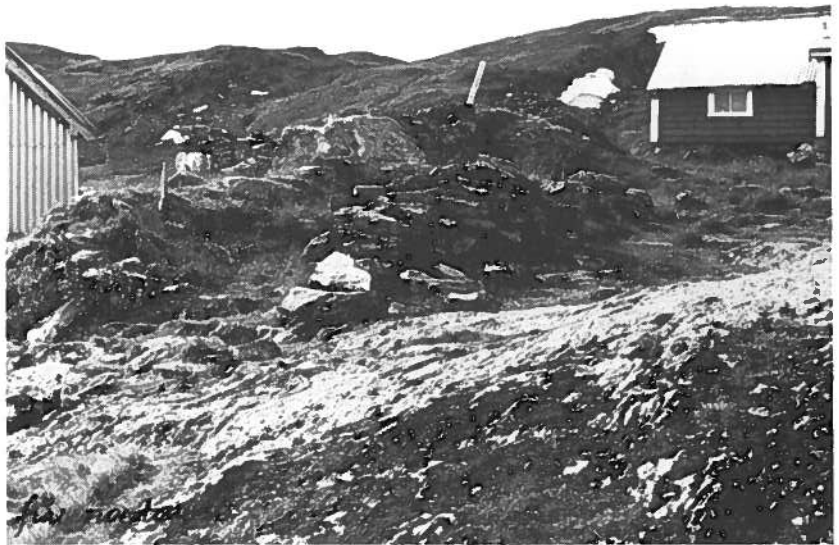
31 tuft

Tufta inneheld murrestar etter ein bygning som har hatt to rom. Den innvendige skiljeveggen er av mura gråstein.

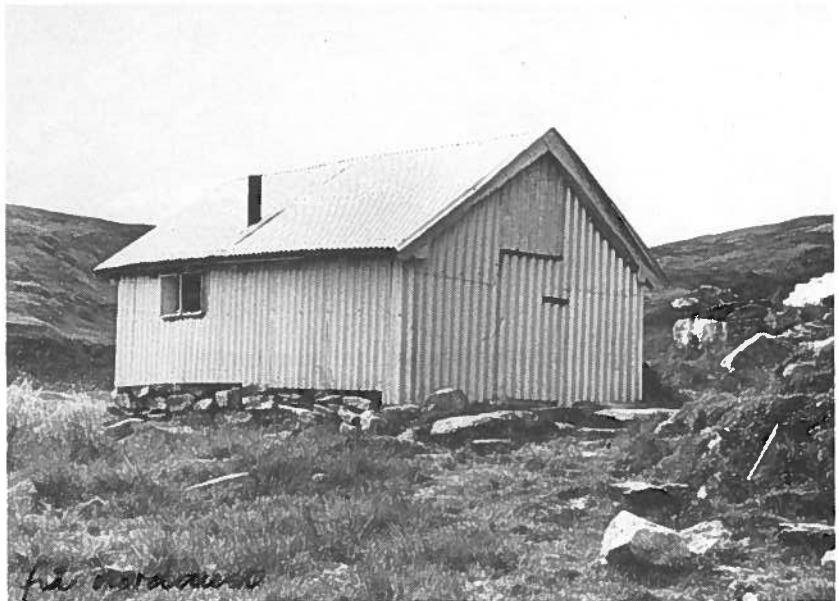
Selet har to rom, – innsel og skot. Innsellet er lafta, og det har sperretak. Taket, veggane og døra er utvendes kledde med nye, irrgroene bølgeblekkplater.

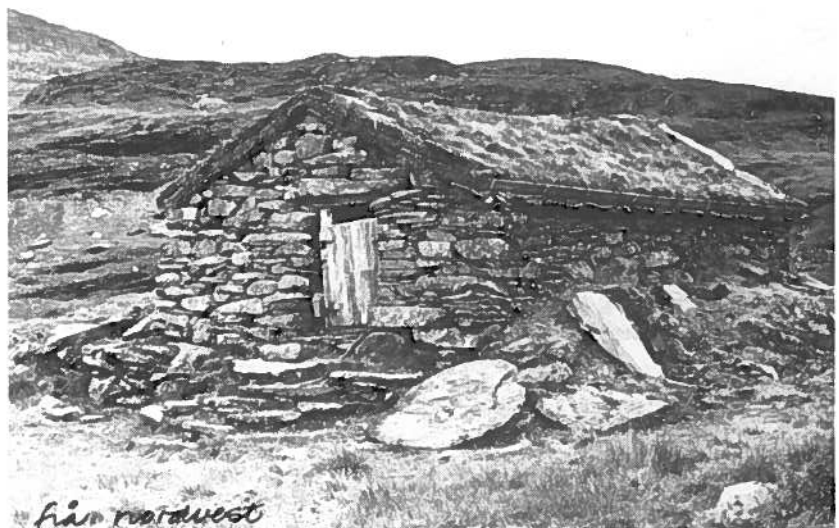
33 sel

Selet har veggjar av gråstein og nylagt åstak som er tekt med torv. Murane er delvis inngravne i bakken. Selet har ljore i taket i den indre delen av rommet. Det skal setjast inn ein skiljevegg av tre. Selet vert istandsett sommaren 1977.

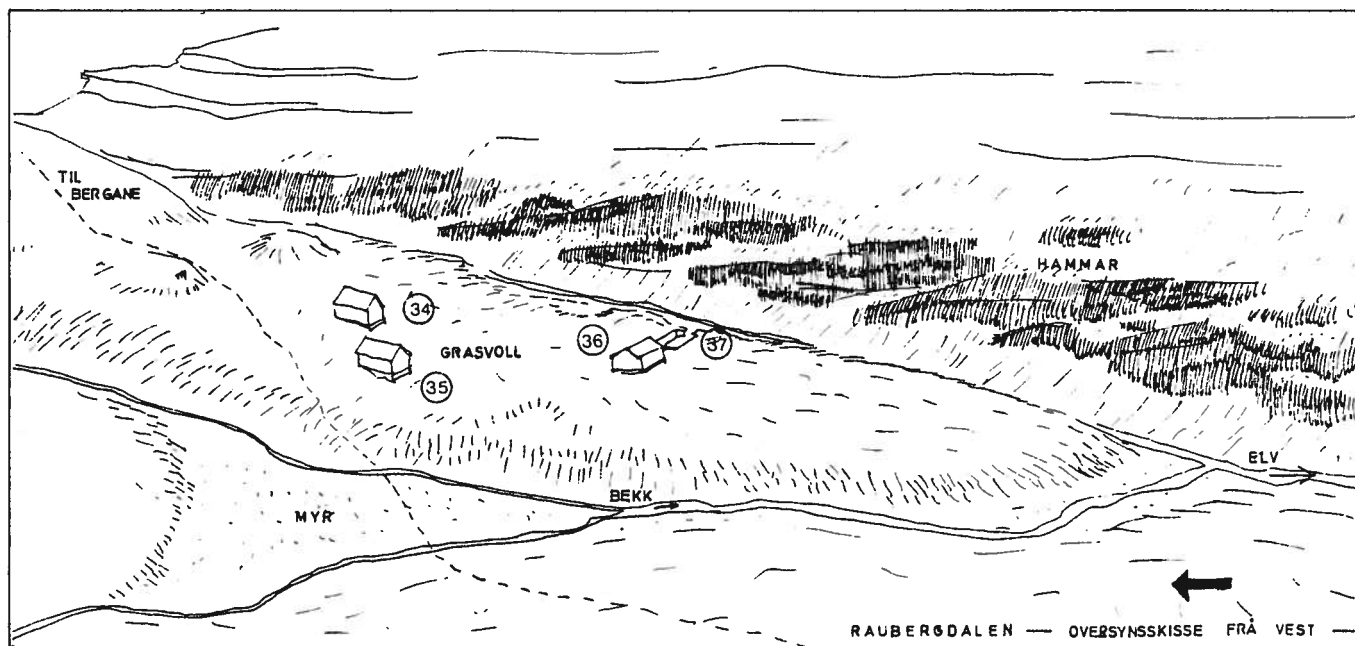
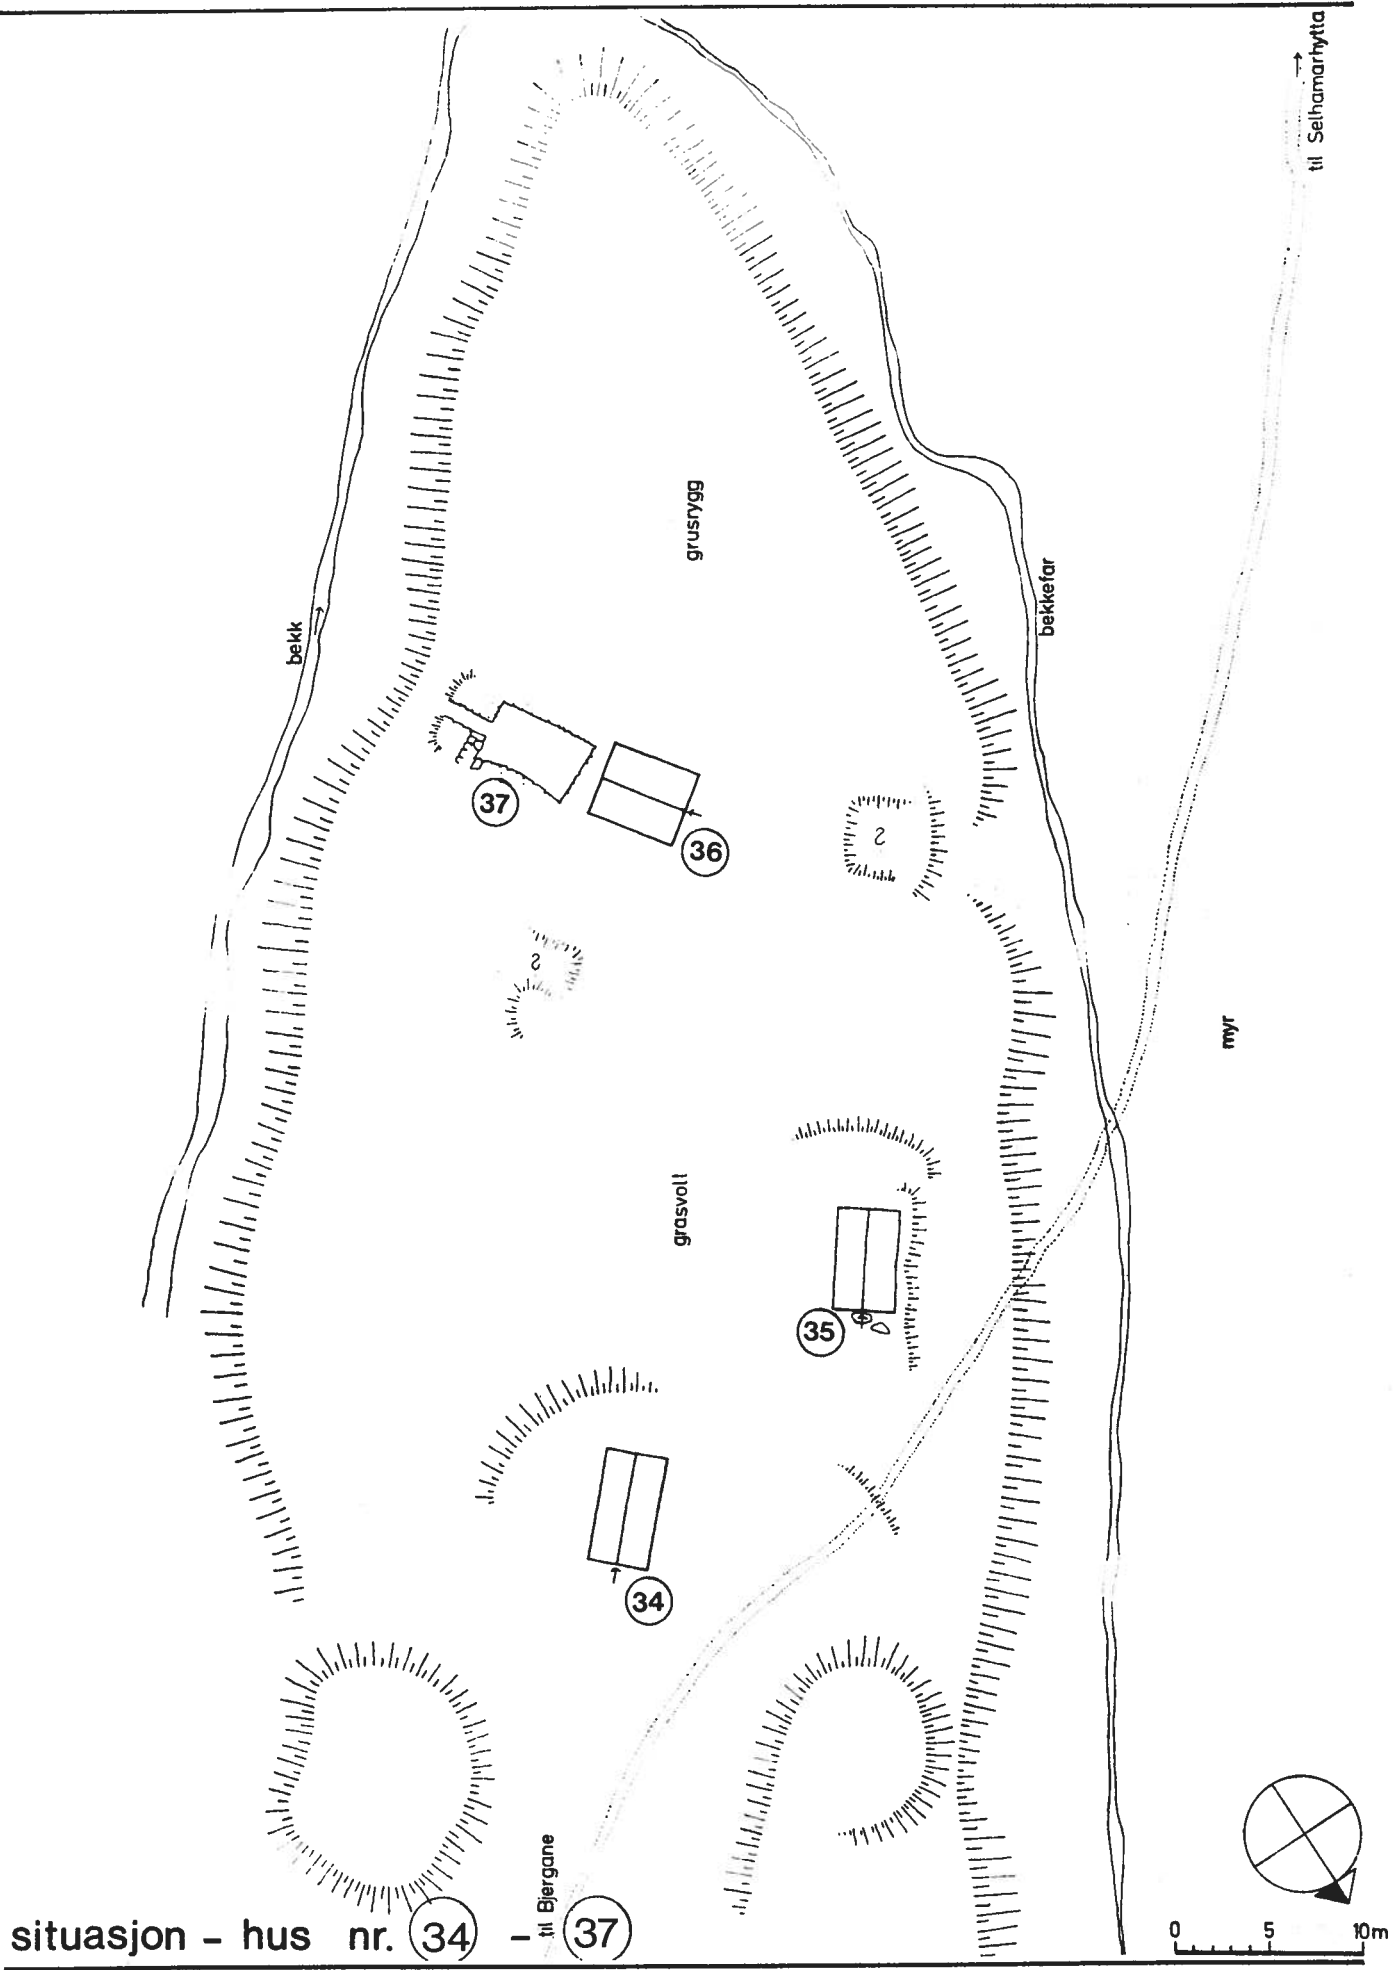
situasjon - hus nr. (34) - til Bjergane (37)

Stølen ligg i ein nord-sørgåande fjelldal som fører frå Selhamarsvatnet og oppover mot Bjergane mellom Bjørnshaugen i aust og Raudberget i vest. Dalen har eit karakteristisk tverrsnitt for denne delen av Stølsheimen: bratte og skifrige vestfall og slakare fall mot aust. Selsbøen ligg på eit flatare område i dalbotnen. Nedunder hamaren renn ein bekk. Øvst i dalen kan veret stå på hardt, medan det i nedre del av dalen er lunare. Hamaren i aust stengjer for mor-

gonsol. Frå sela er det utsyn nedover og oppover dalen. Det står tre hus på stølen, to sel med lafta innsel og skot i stenderverk og eit fjøs i stavbygg. Alle husa har sperretak. Det er og teke med ei tuft. Raudbergdalen er fjellstøl og høyrer til Hellegardane i Framfjord. Tidlegare låg stølen lengre fram i dalen mot Selhamarsvatnet. Det skal finnast tufter etter den gamle stølen.

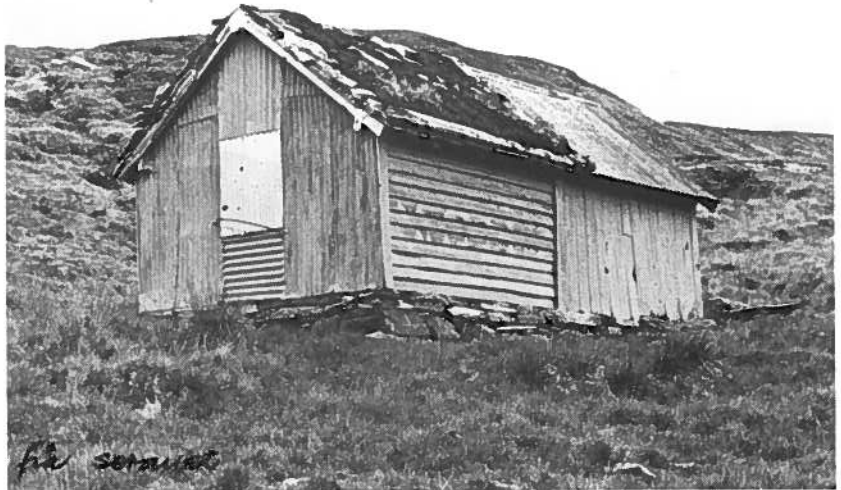
**35 sel**

Huset har lafta innsel og skot i stender-
verk. Taket har sperrekonstruksjon, og
taktekkjring er bølgeblekkplater. Ut-
vendes er veggane i innsel kledd
med bølgeblekkplater, i skotet er veg-
gane panelte. I skotet er det jordgolv
med steinheller, og ein har att restar
etter ei grue her.

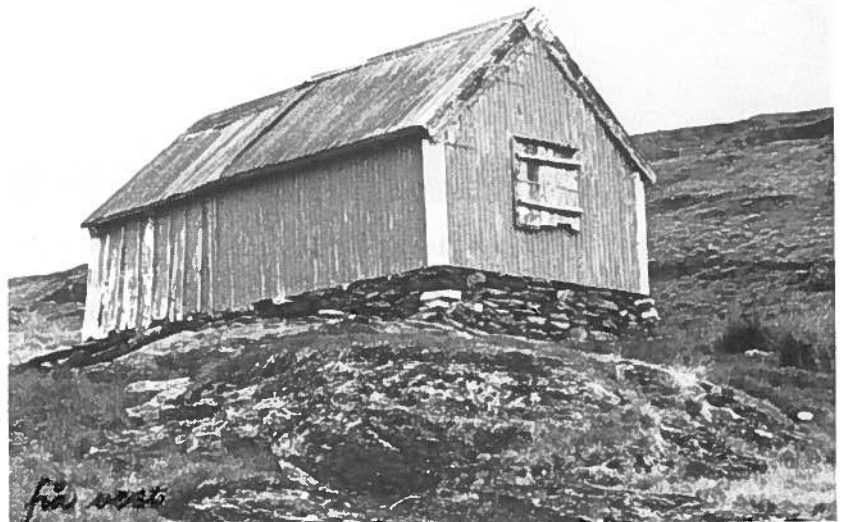
**36 fjøs**

Fjøset er bygd i stavbygg og det har
sperretak. Utanpå konstruksjonane er
veggane og taket kledd med rusta pla-
ter frå uthamra jerntømmer. I sør-
austveggen er ei luke, – ein opening for
å skyfla ut møkk. Fjøset har jordgolv.

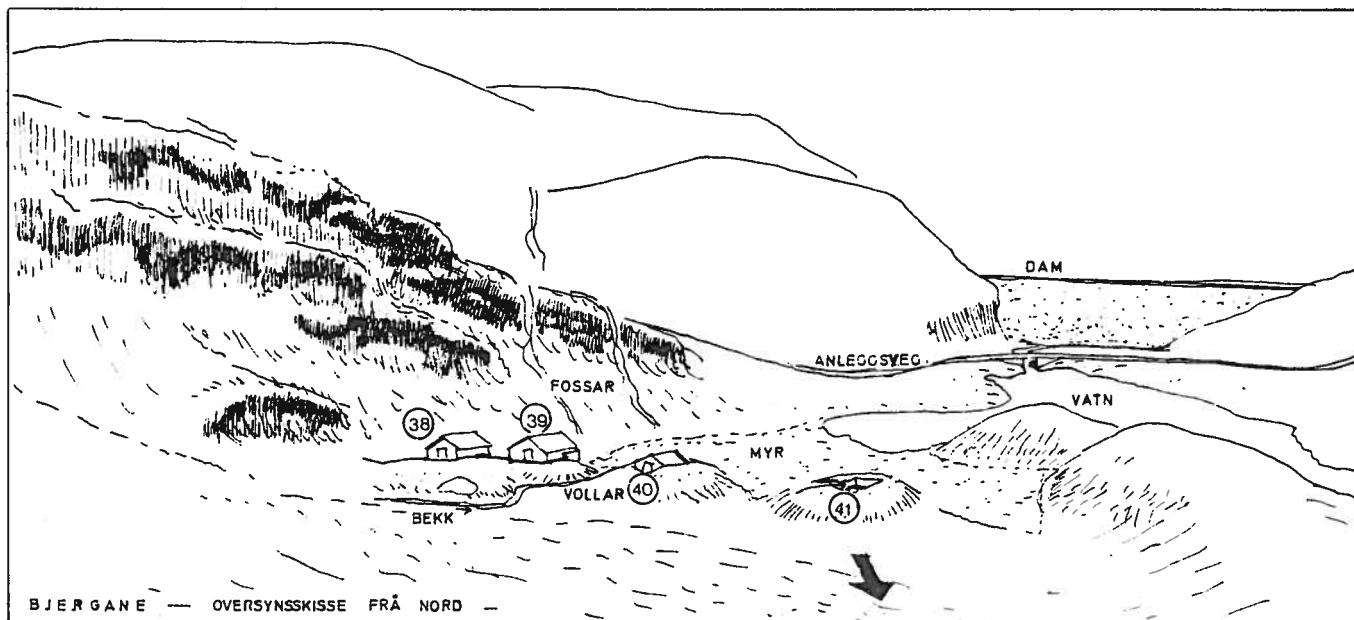
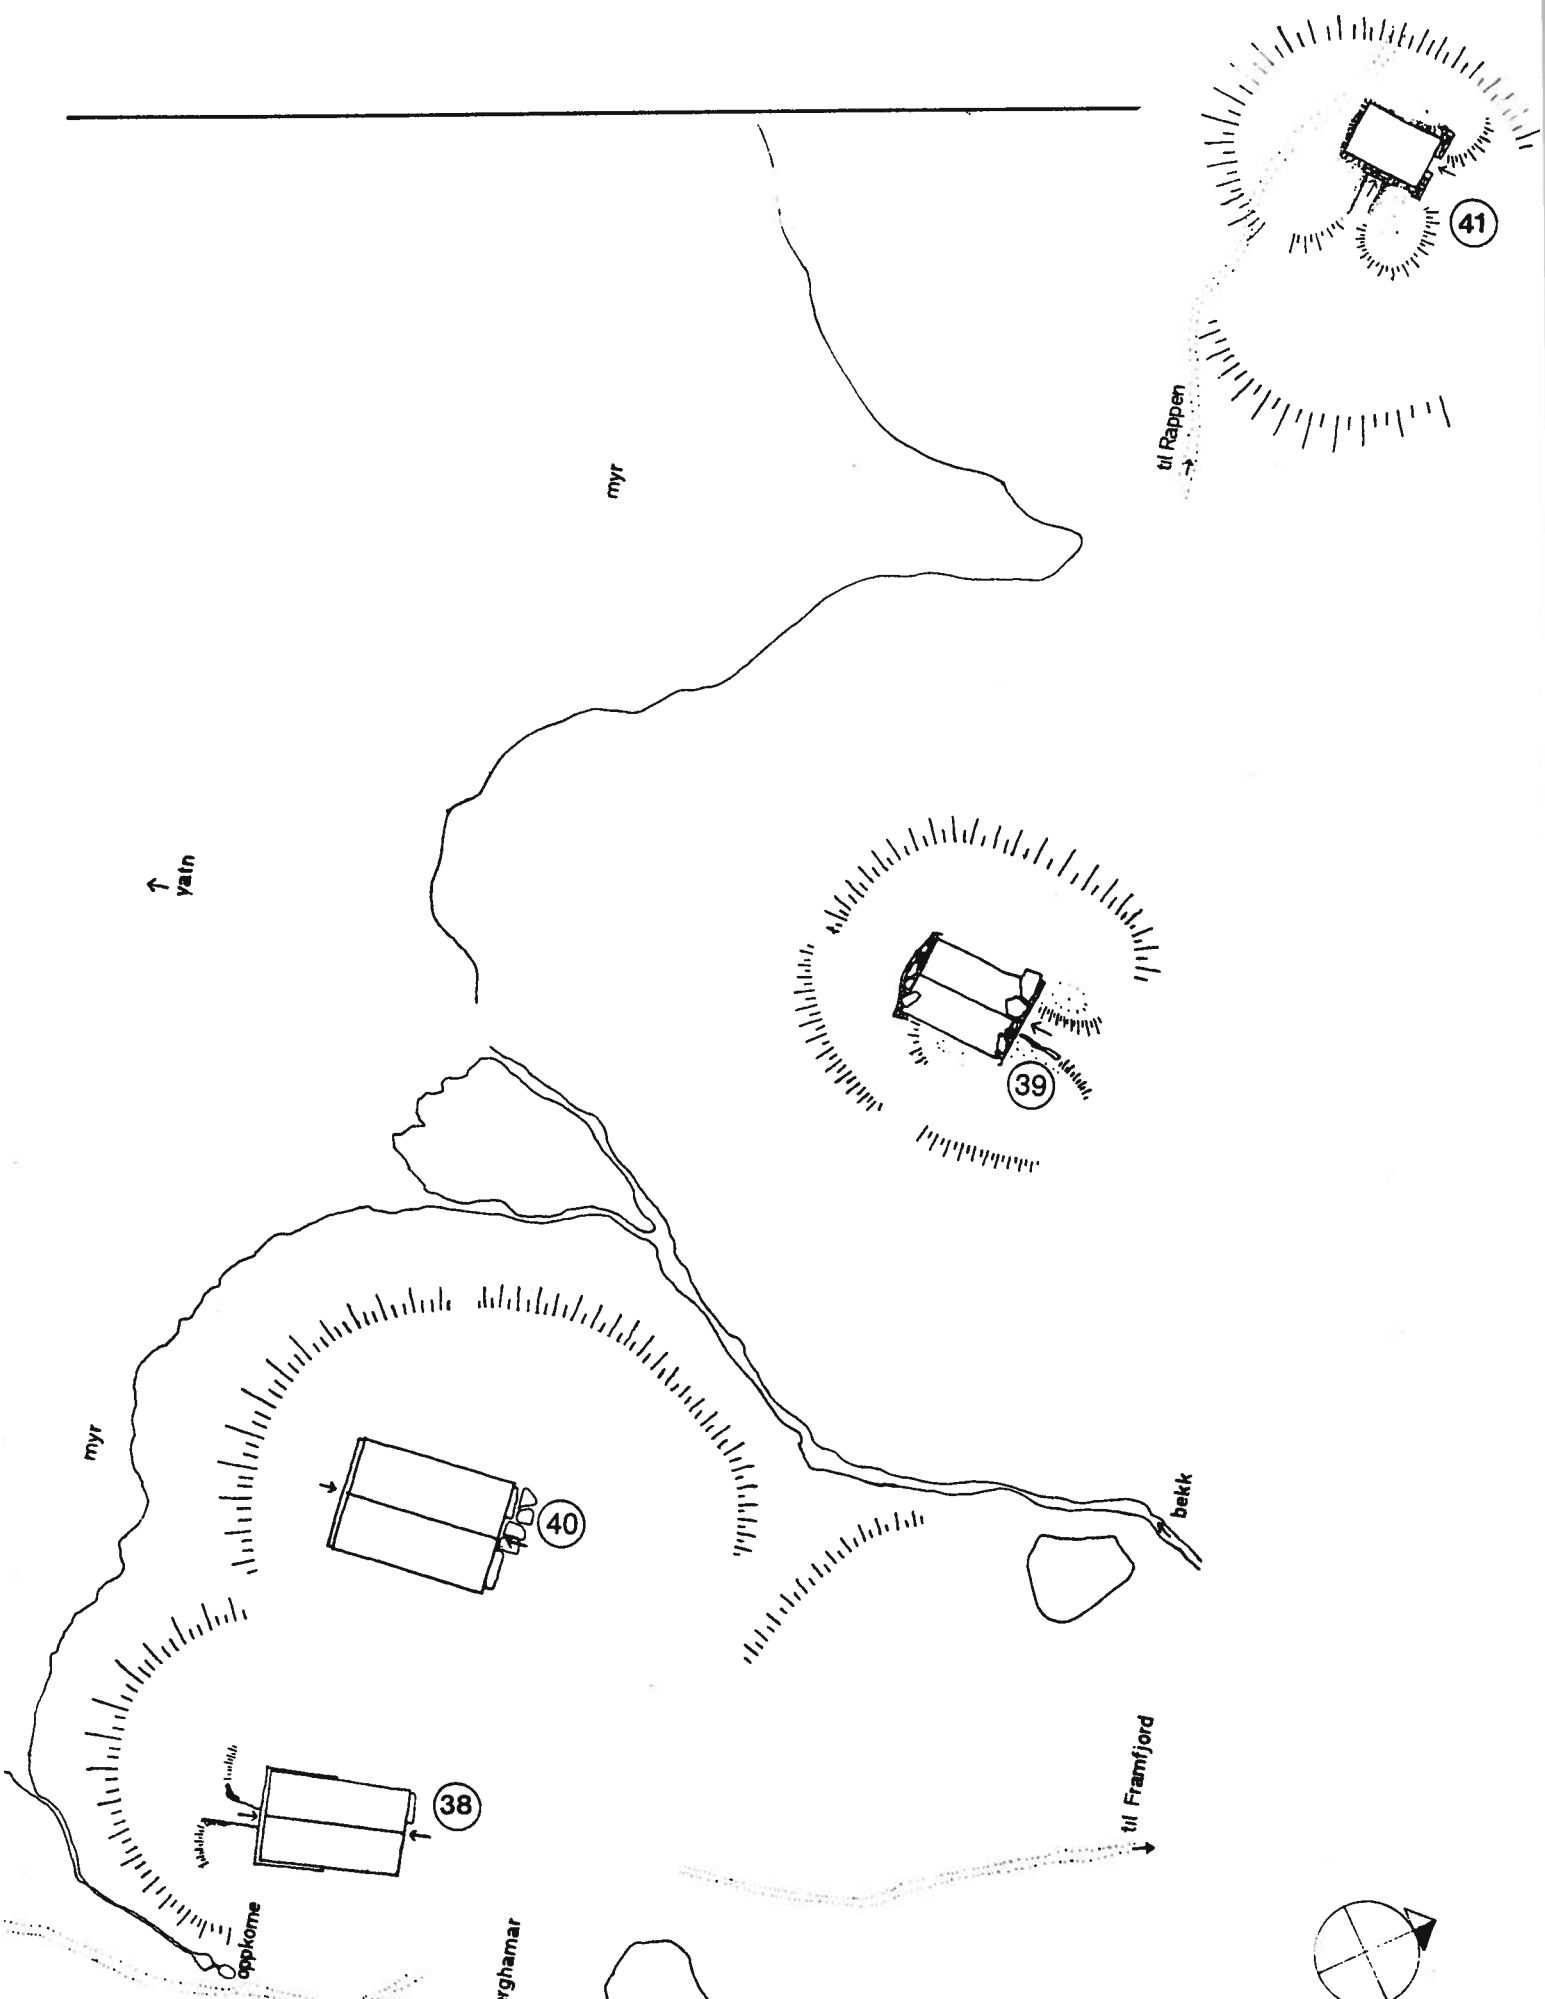
situasjon – hus nr. 38 – 41

Stølen ligg i ein vid nord-sørgåande fjelldal. I aust ruver ein bratt fjellhamar, medan landskapet opnar seg mot nord og vest. I øst ligg demninga for Kvilesteinsvatnet, og den nye anleggsvegen frå Voss. Vik-vegen går framom her. Husa ligg på gras-kledde grushaugar i eit elles ope lende. Dei er noko utsette for veret frå sør. Det renn ein bekk ned mellom husa, og dessutan finn ein ei kjelde som har gjeve kaldt vatn til kjøling.

Båe sela som står i dag har fjøs i kjellaren og mura/lafta innsel med sperretak (det eine òg med mønsås). Nr. 41 har truleg vore av omlag same type. Stølen høyrer til gardane Lee i Framfjord. Desse gardane hadde ingen heimestøl.

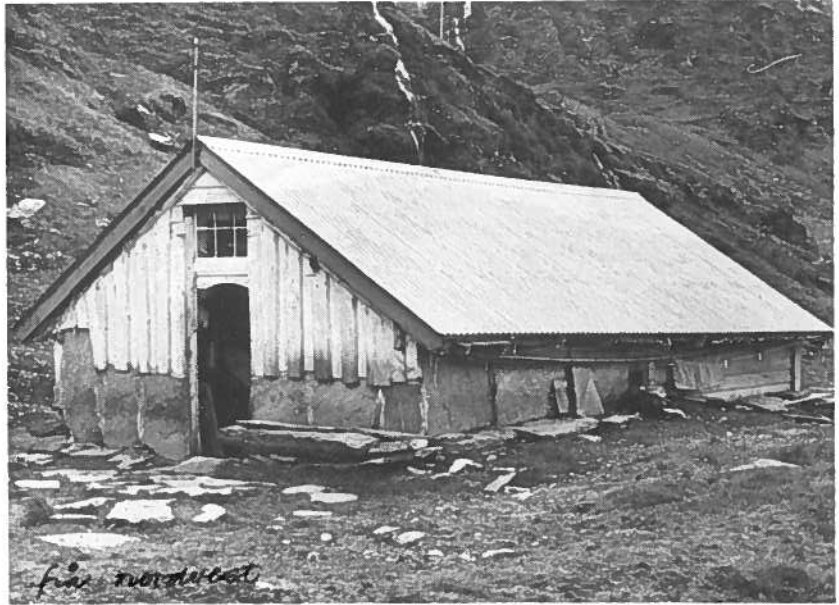
38 sel

«YTRE-LEE-SELET»BYGGEÅR: 1885
 EIGAR: SIGURD LEE
 Framfjord, Vik i Sogn
 Gnr. 54, bnr. 3

Selet har innsel, skot og fjøs i kjellaren. Innsellet har lafta veggjar av plank med utvendes liggjande panel. Skotet er bygd i stenderverk, og det er kledd med oppreiste steinheller rundt nede ved bakken. Taket har sperrekonstruksjon og hanebjelke. Taktekkjing er bølgeblekkplater over eit eldre torvtak. Selet vart påbygd i lengda i 1915, og det fekk ny paneling og bølgeblekk på taket i 1970 og -76. Til 1915 hadde selet ljøre.
