Stølar i Stølsheimen

Fylkeskonservatoren
i Hordaland
Registreringsrapport nr. 5

Utarbeidd av Arne H. Ingvaldsen, Målfrid Nyrnes og Svein Mjåtvedt
på grunnlag av registrering av faste kulturminne i Modalen,
Høyanger og Vik kommunar.

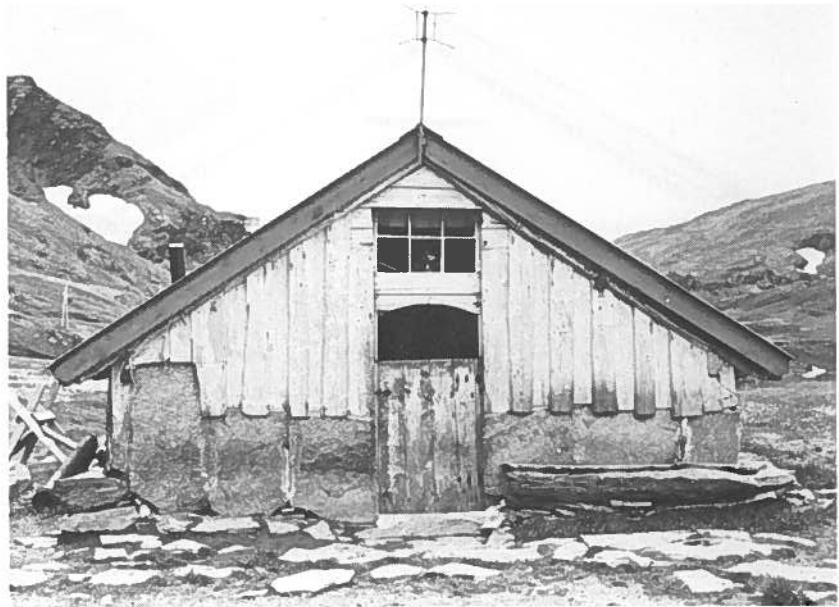
**39 fjøs**

Dette huset var opphaveleg eit sel, men det har seinare vore brukt til fjøs. Gråsteinsmurane er delvis nedgravne i bakken. Taket har sperrekonstruksjon med bølgeblekkplater og steinheller i nordre ende.

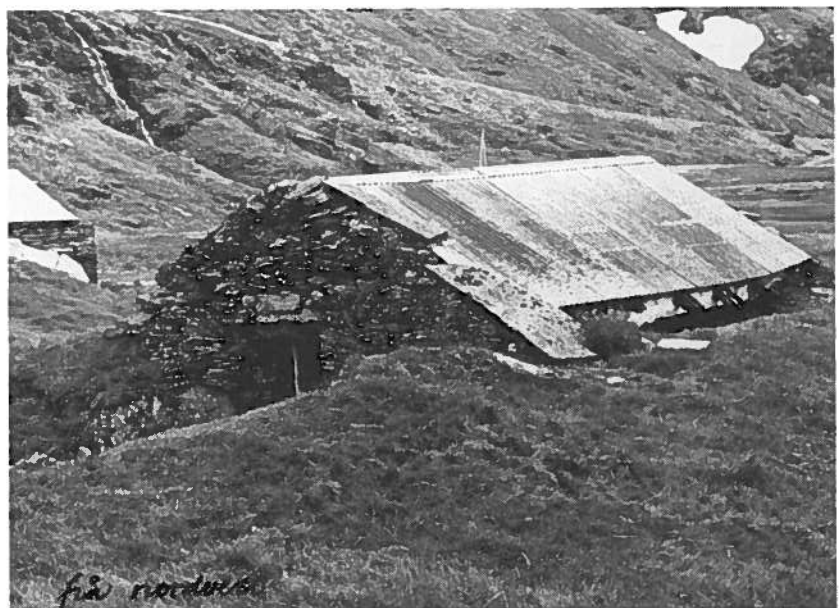
«TINA-FJOSEN»
 BYGGEÅR: 1870
 EIGAR: BERTINA LEE
 Framfjord, Vik i Sogn
 Gnr. 54, bnr. 4

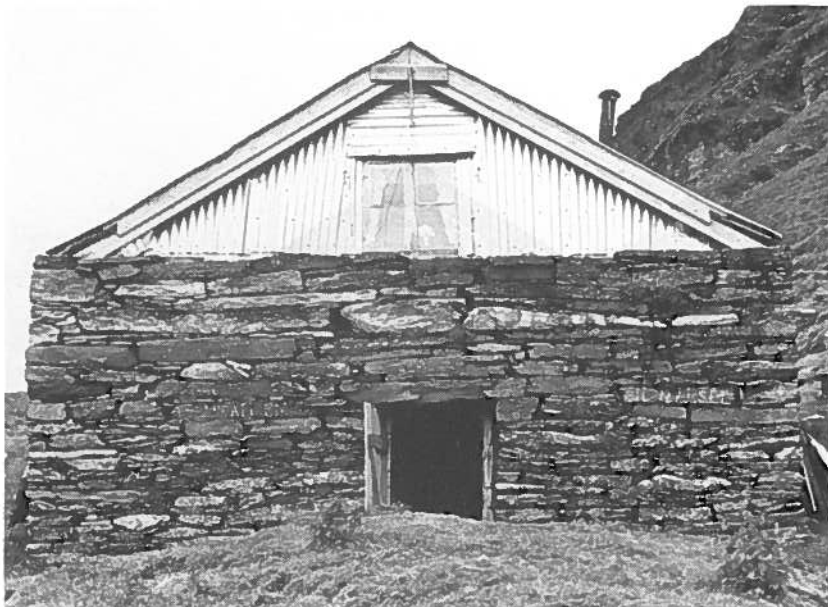
40 sel

«FREMME-LEE-SELET»

Selet har innsel, skot og fjøs i den mura kjellaren. Murane er så høge at dei delvis dannar vegg i innselet. Over denne murkrona har innselet lafta veggjar. Skotet er bygd i stenderverkskonstruksjon. Taket har sperrekonstruksjon, og det er tekt med bølgeblekkplater. Dette selet vart bygd over grunnmuren til eit eldre sel frå 1819. I 1958 vart huset vølt, og bølgeblekket på taket vart lagt i 1969.

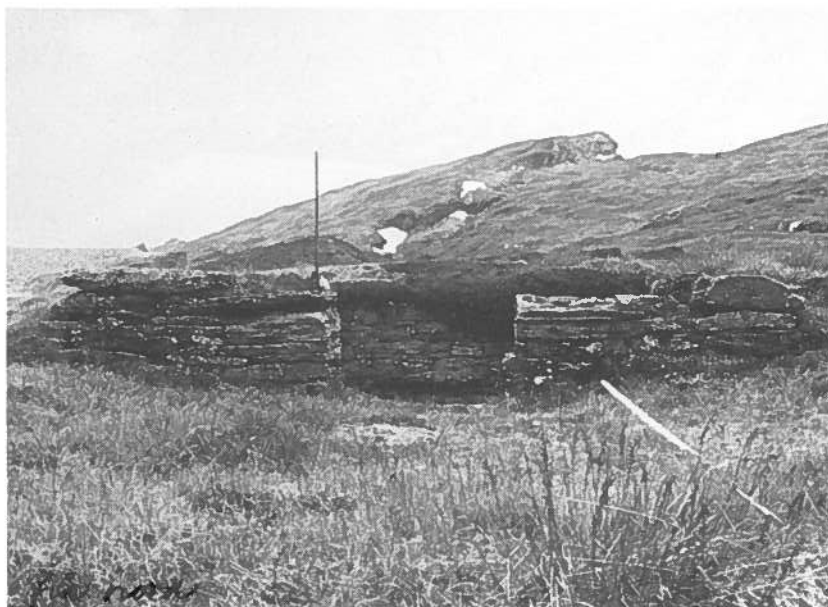
41 tuft

«RUNDEHAUGEN»

Murane er restar etter eit sel med fjøs i kjellaren slik som bygning nr. 38 og 39. Dette selet fall saman i 1928. Murane er inngravne i jordvollen. Det visest merke etter bjelkelaget omlag ein meter under overkanten av murkrona.

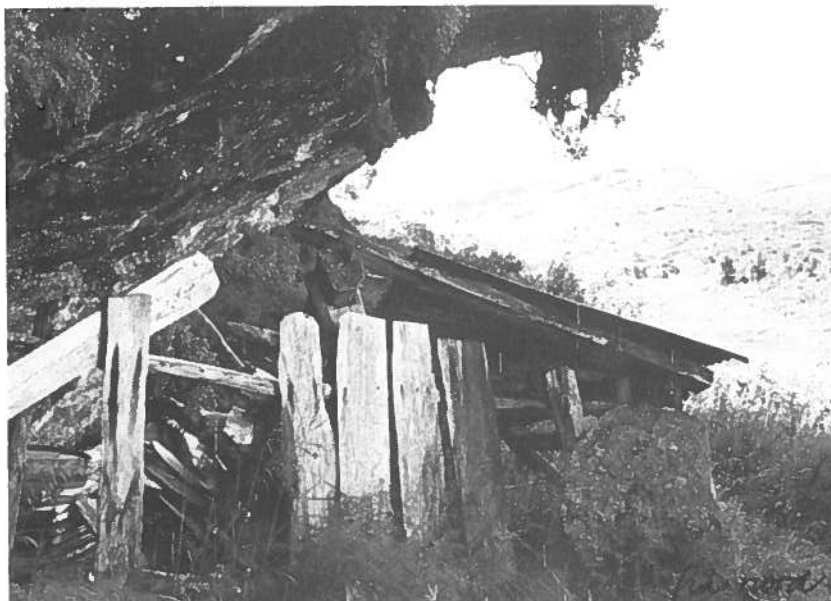
42 fjøs

Dette skuret tente som ly for dyra i uver. Det er bygd oppunder ein hellar, og er gjort i stavbygg med bølgeblekk på taket.

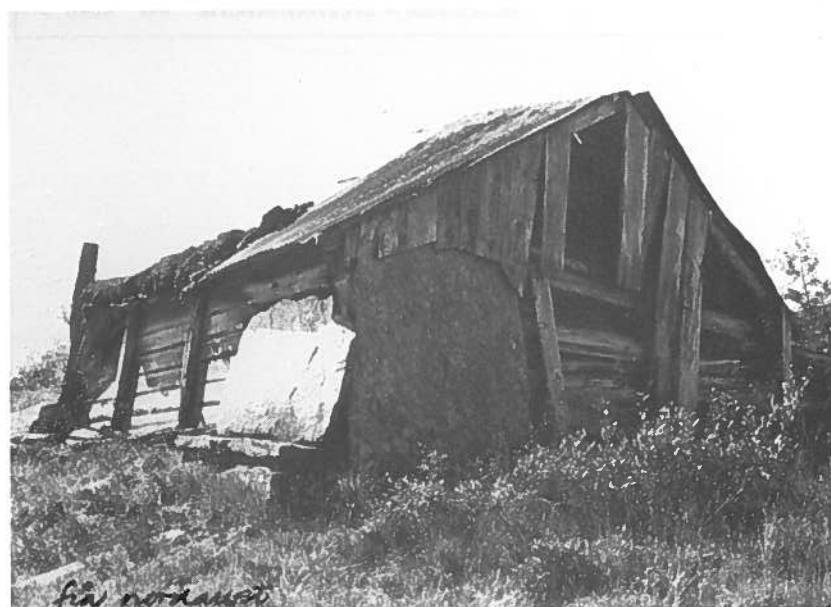
43 sel

Selet har to rom. Innselet er lafta, skotet er oppført i stavbygg. Utvendes er skotet kledd med oppreiste steinheller. Taket har sperrekonstruksjon, og det er tekt med torv og bølgeblekkplater.

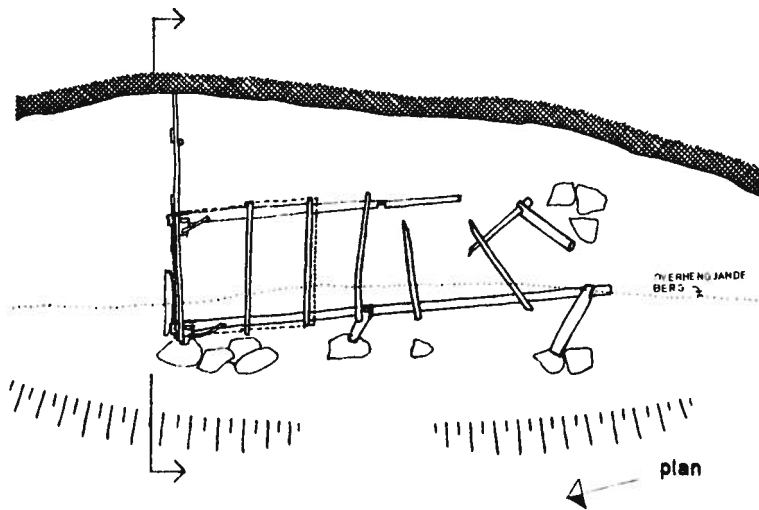
44 tuft

EIGAR: JOHANNES BALEVIK
Indrefjord, Vik i Sogn
Gnr. 61, bnr. 3

Murane er restar etter ein kjellar som truleg har vore fjøs. På desse murane har det vore reist ein lafta bygning, eit sel.

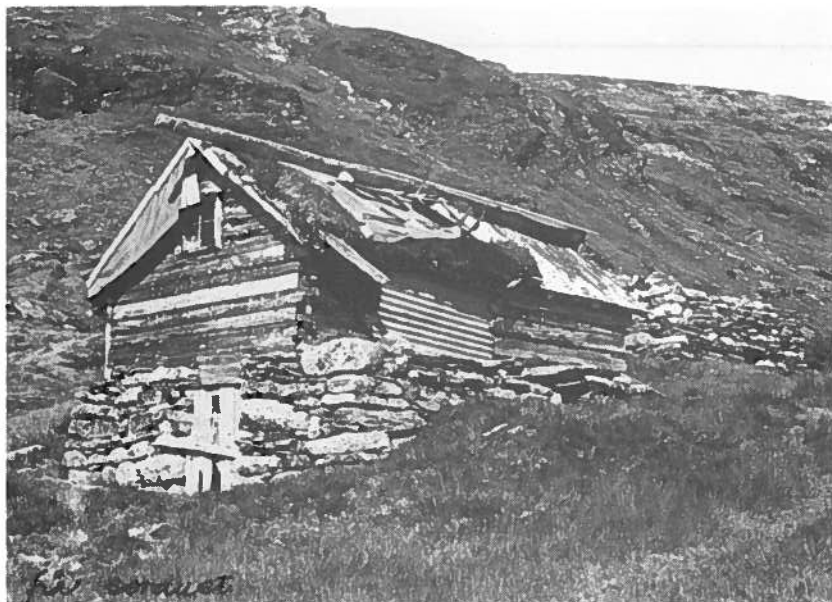
45 sel

EIGAR: OLAV FRETHEIM
Indrefjord, Vik i Sogn
Gnr. 63, bnr. 1, 2

Selet har to rom og fjøs i ein kjellar mura av gråstein. Innelet er lafta og delvis kledd med liggjande panel utvendes. Skotet er bygd i stenderverk, og det har kledning av oppreiste steinheller og panel. Taket har sperrekonstruksjon, og det er tekt med torv og dels bølgeblekkplater.

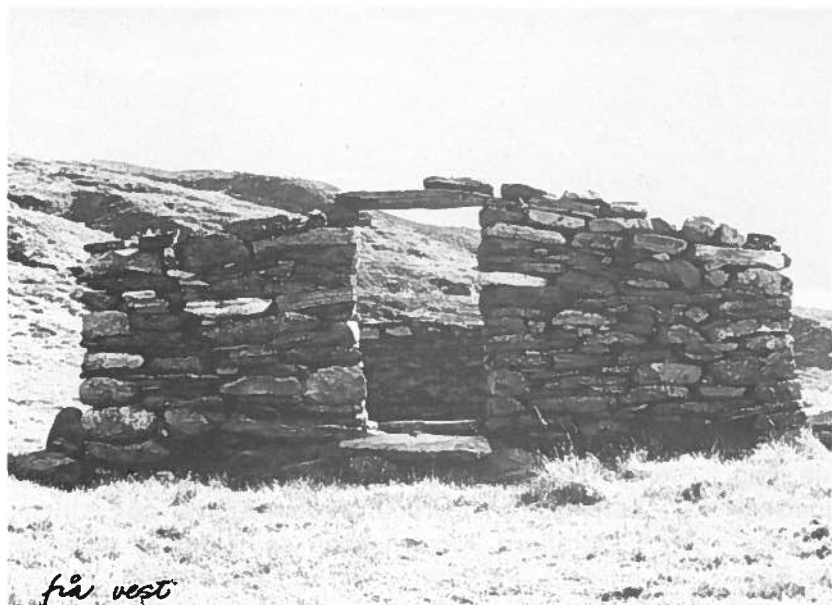
46 tuft

Dette er murar etter eit sel av gråstein. Det har hatt kjellar som har vore nytta som fjøs. Ein finn merke etter bjelkela-
get i murane.

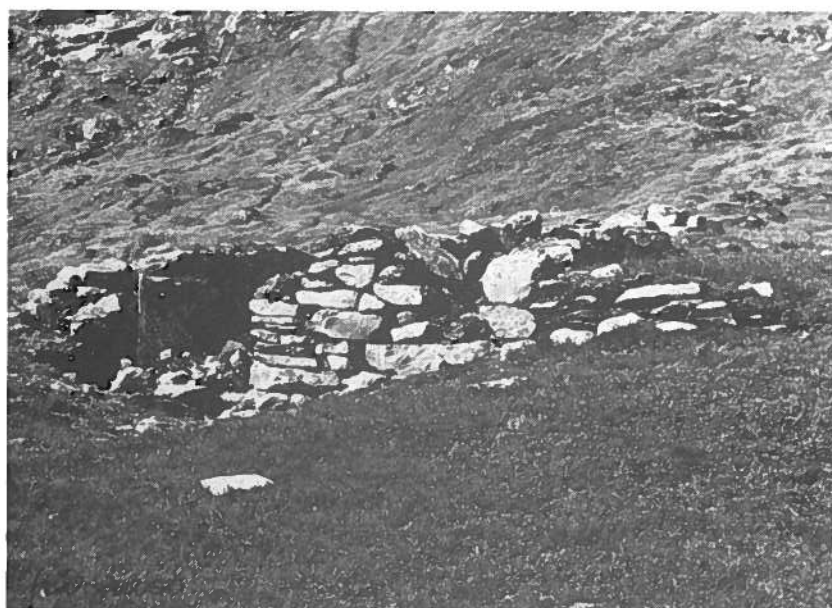
47 tuft

Tufta inneheld murrestar etter eit sel. Murane er gravne inn i bakken.

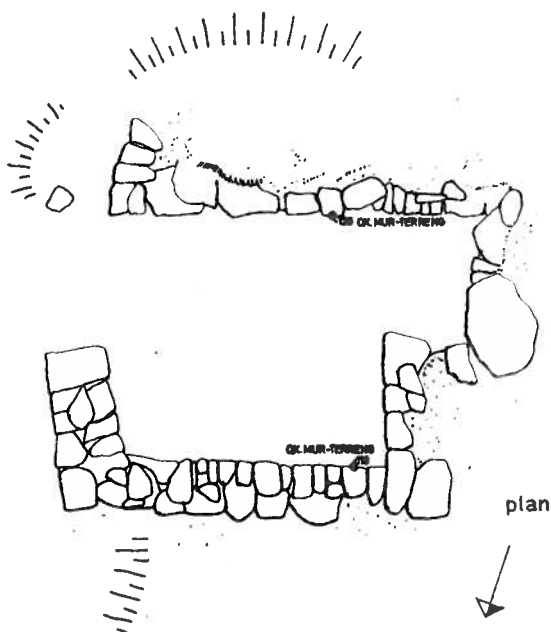
48 turlagshytte

Denne hytta var opphavelig eit sel med fjøs i kjellaren. I 1953 vart selet påbygd og ombygd til turlagshytte for Bergen Turlag. Hytta har 20–25 sengeplassar. Det gamle innselet er lafta, og tilbygget er i stenderverkskonstruksjon. Hytta har sperretak med bølgeblekkplater. Bygning nr. 49 er do til denne hytta.

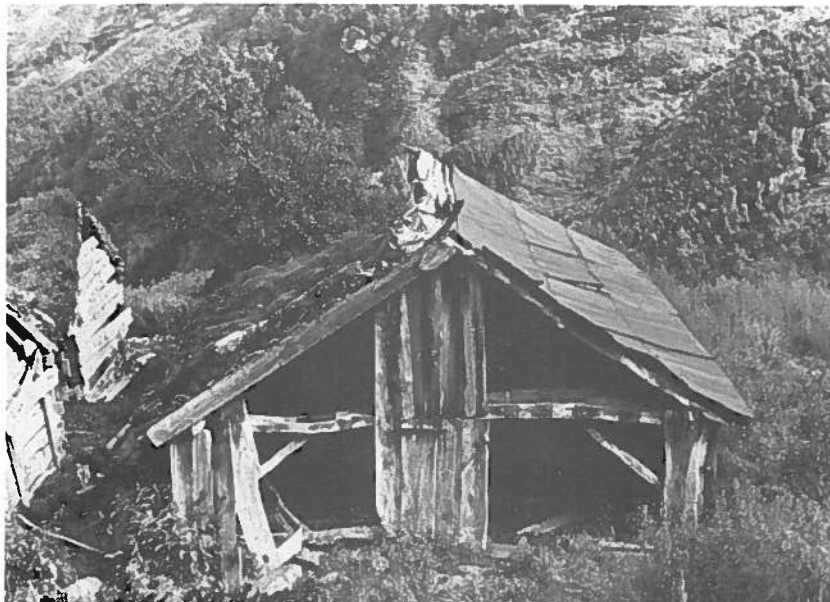
50 fjøs

Fjøset er gjort i stavbygg med tre grinder. Nordveggen er utvendes kledd med jernplater frå tønner, elles er det panelt. Taket har sperrekonstruksjon, og det er tekt med torv på nordsida og jernplater på sørsida. Fjøset har jordgolv, og det har hatt bås plass for 14–16 kyr.

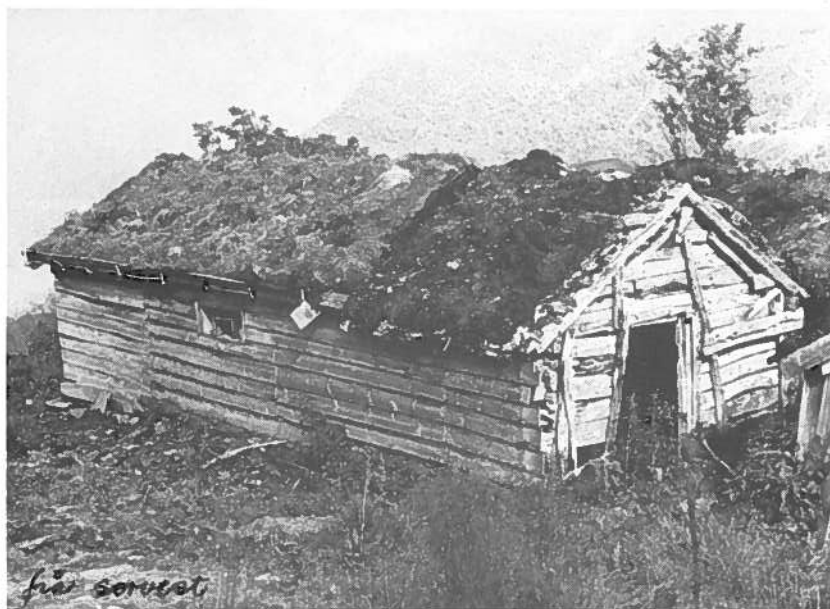
51 sel

Dette selet har tre rom: skot og innsel som i sør er bygde inntil ein eldre lafta bygning av øksa tømmer. Denne sør delen vert i dag nytta som vedskott. Innselet er lafta av plank, og skotet er bygd i stavbygg. Utvendes er selet kledd med liggjande panel. Taket har sperrekonstruksjon, i innselet òg med mønsås. Det er torvtekt. Innselet har tregolv.

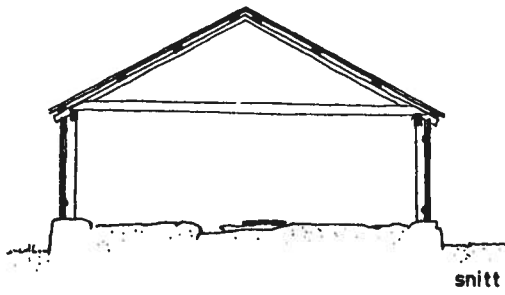
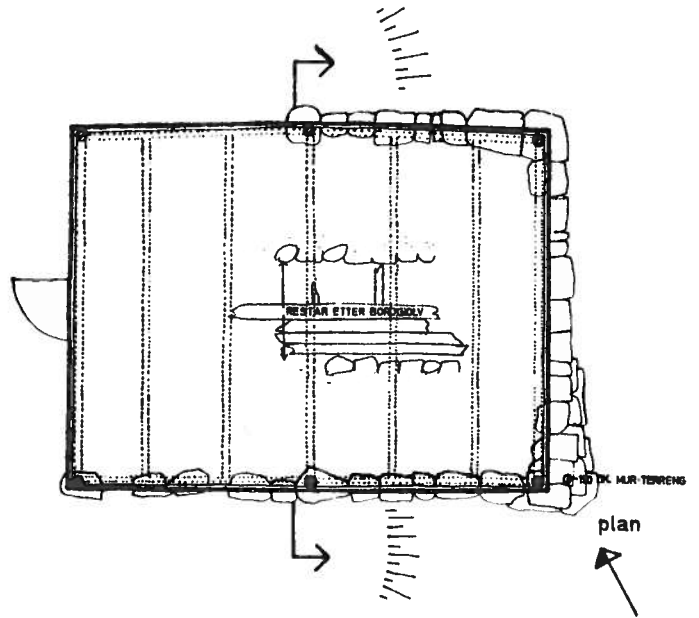
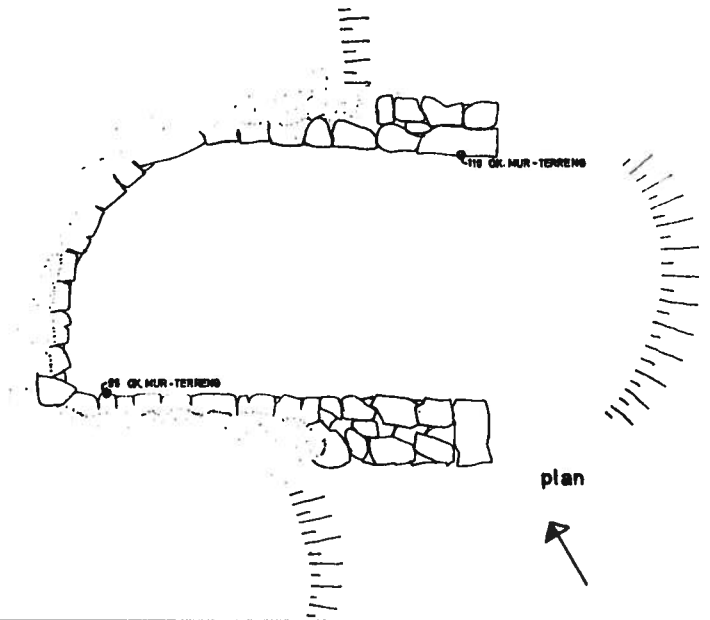
12 Negardstølen

Fjøset er bygd i stavbygg, og det har tre grinder slik som hus nr. 50, men dette er tydeleg nyare og i betre stand. Det er kledd med ståande panel. Taket har sperrekonstruksjon, og det er tekt med bølgeblekkplater. I fjøset finn ein restar etter båsar og ein midtgang.

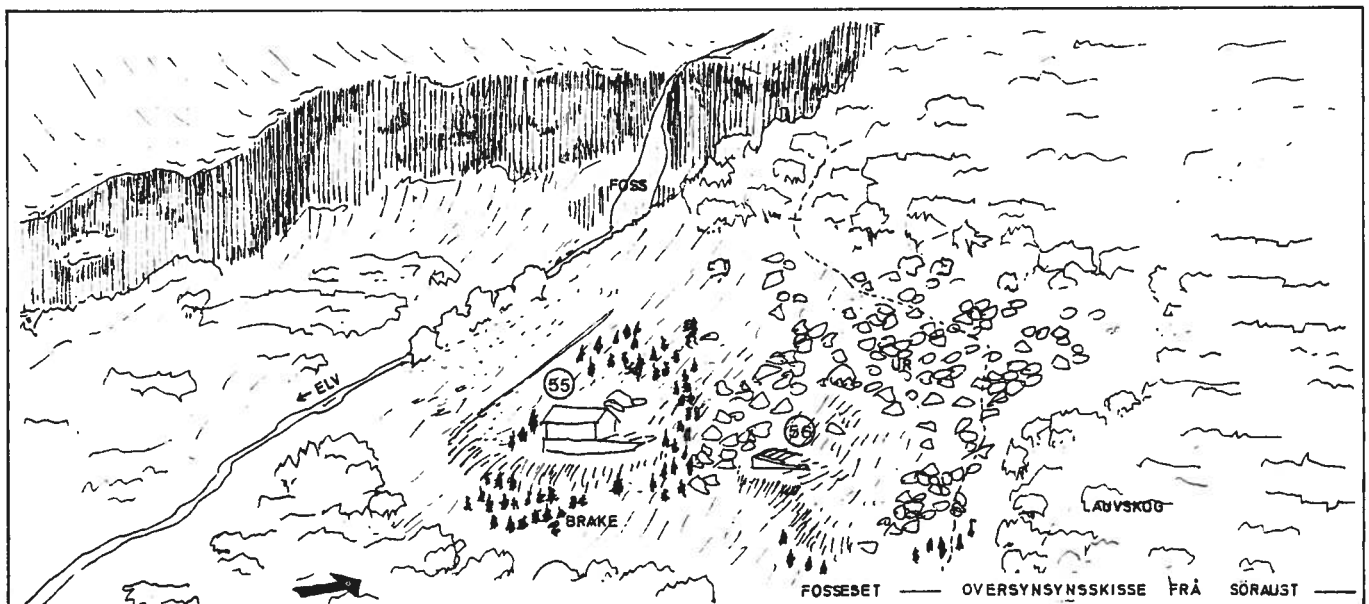
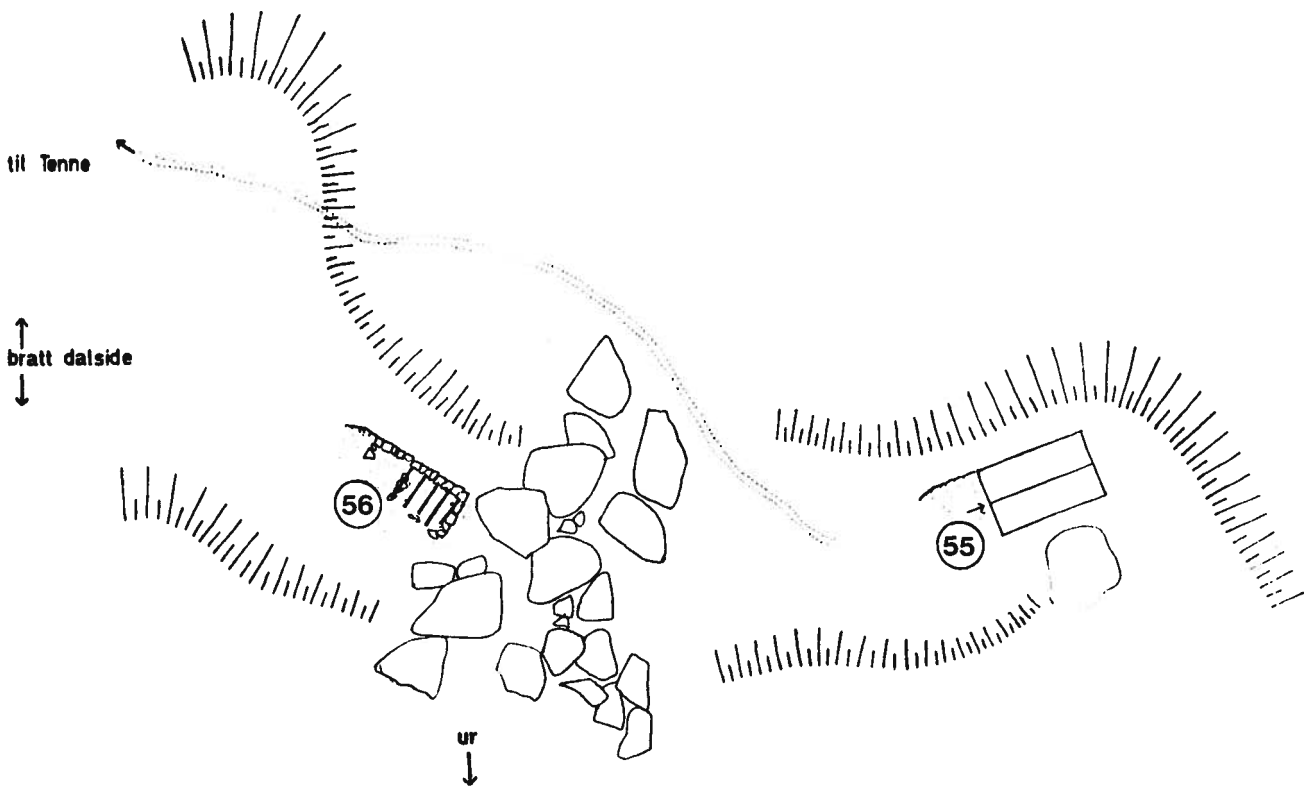
situasjon – hus nr. (55) – (56)

Stølen ligg i eit slakare parti midtvegs i lia opp frå Tenne ved Indrefjord. Ovafor stølen reiser ein berg-hamar seg, og ura frå denne kjem heilt ned mellom husa. Litt lengre borti lia stuper Breifossen seg ut over ein hamar. Beitelandet ligg vesentleg nedanfor stølshusa. Lia er søraustvendt og har tett og kraftig lauvtrevegetasjon. Stølsvollen er i ferd med å veksa til med brake. Frå stølen har ein utsyn ned til Indrefjord. Det har berre stått to hus på Fosseset. Kring 1920 vart baa tekne av skred. Berre det eine

vart bygd opp att med det same (nr. 56). Dette er seinare flytta ned til bygda. Selet som står på Fosseset no, vart bygd i 1930. Det har lafta innsel, skot i stavbygg og sperretak.

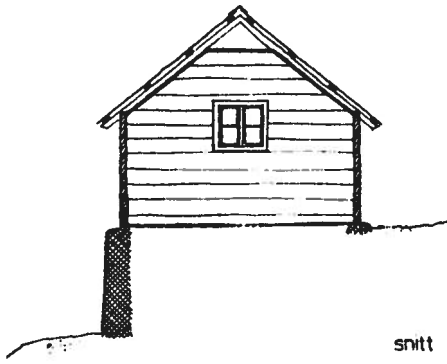
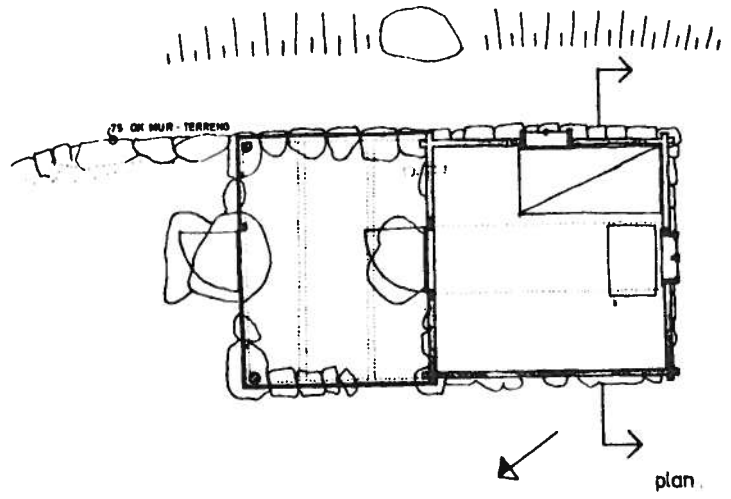
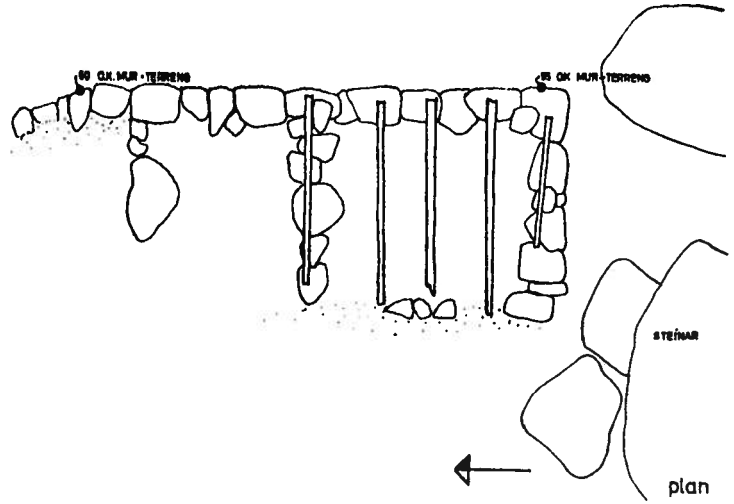
55 sel

Innselet er lafta av maskinskore tømmer, og skotet er bygd til i stavbygg. Skotet har opning i røstet over døra. Utvendes er skotet kledd med ståande panel. Taket har sperrekonstruksjon og bølgeblekkplater. I innselet er det lagt bordgolv og himling.

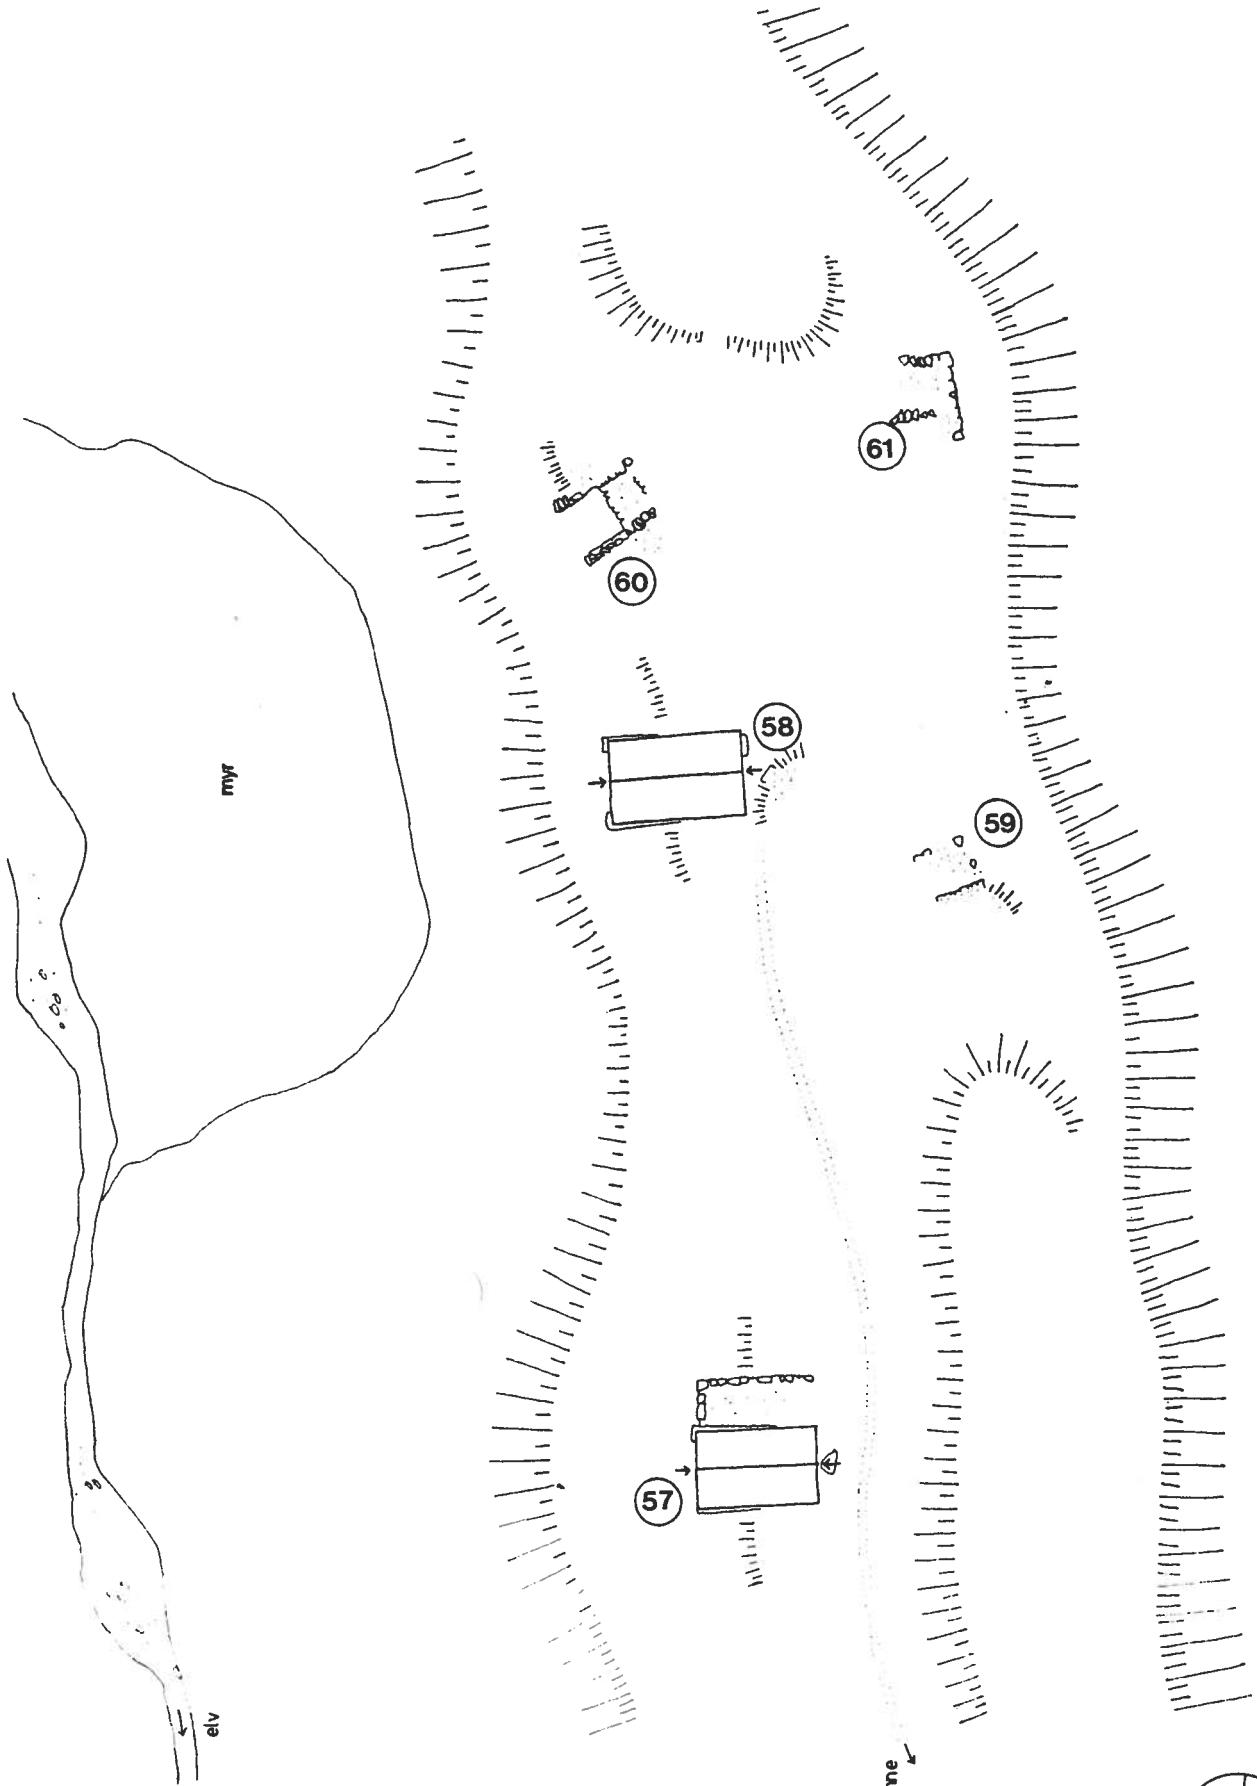
situasjon – hus nr. (57) – (61)

Stølen ligg i ein aust-vestgåande fjelldal som strekkjer seg fram og ned mot Indrefjord. Til båe sider av dalen har ein bratte fjell. Husa ligg i sørskråninga av ein langstrakt bergrygg midt etter dalen. På sørsida av ryggen renn elva (den same som stuper seg i fossefall ved Fosseset), og på nordsida av ryggen har ein eit bekkefar. Det er myrlendt nede på flata. Ein må litt ned i lia for å finna skog. Frå ryggen har ein god oversikt både innover og utetter dalen. Litt lengre framme mot kammen ser ein ut over fjorden. Tre av husa ligg i sørskråninga av ryggen og har fjøs inngravne i bakken. Inngangen til sela ligg på oppsida, mot nord. To av desse har lafta innsel med

sperretak og skot i bindingsverkkonstruksjon. Berre kjellarmurane står att etter det tredje. Ein finn dessutan to tufter på vollen. Stølen høyrer til dei same Nesegardane som har mellomstøl på Fosseset. Alle gardane hadde heimestøl på Tenne ved fjorden. Eit anna bruk hadde òg sel på Hest. Det vert fortalt at stølen skal ha lege lengre inne i dalen før.

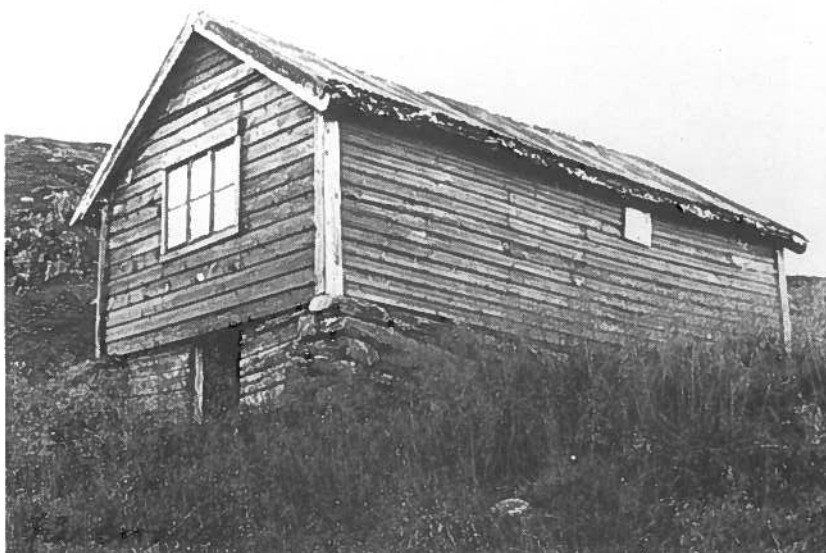
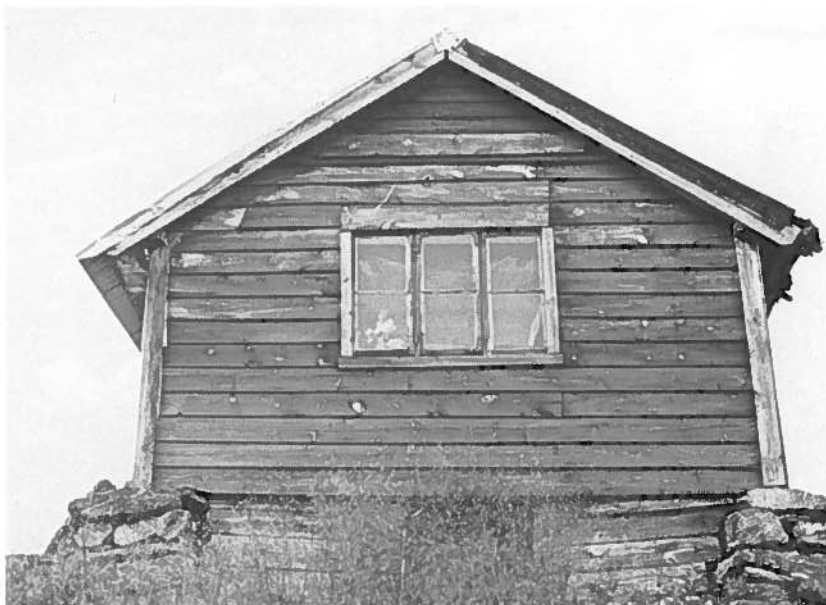
**58 sel**

Selet er lafta innsel, skot i stenderverkskonstruksjon, og fjøs i kjellaren som har gråsteinsmurar inngravne i bakken. Utvendes er selet kledd med panel. Taket har sperrekonstruksjon og bøl-gjebblekkplater. Selet er sett opp på ei eldre tuft.

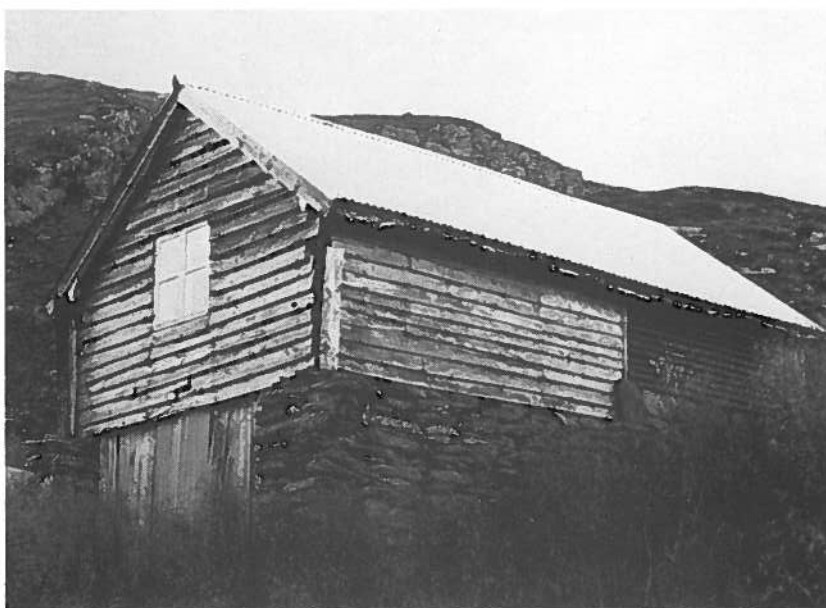
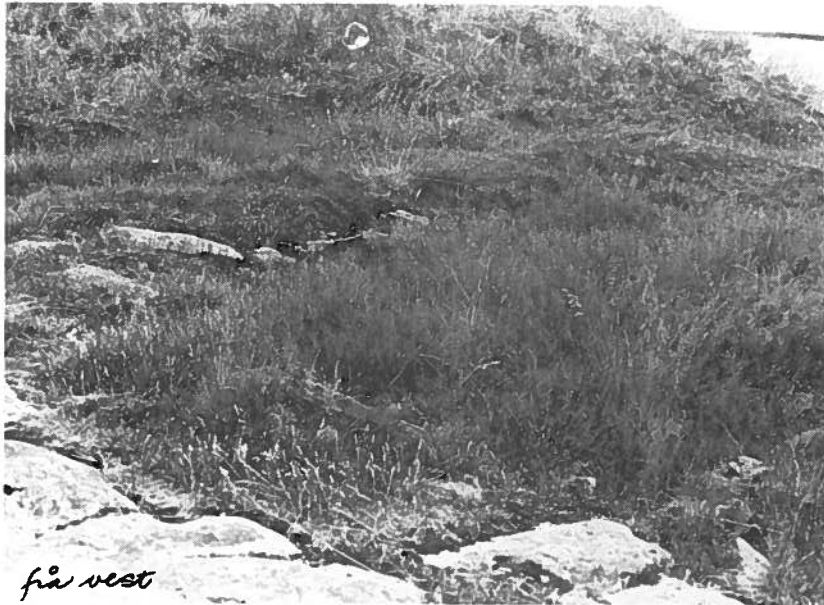
59 tuft

Desse murrestane heitest å vera restar etter eit sel.

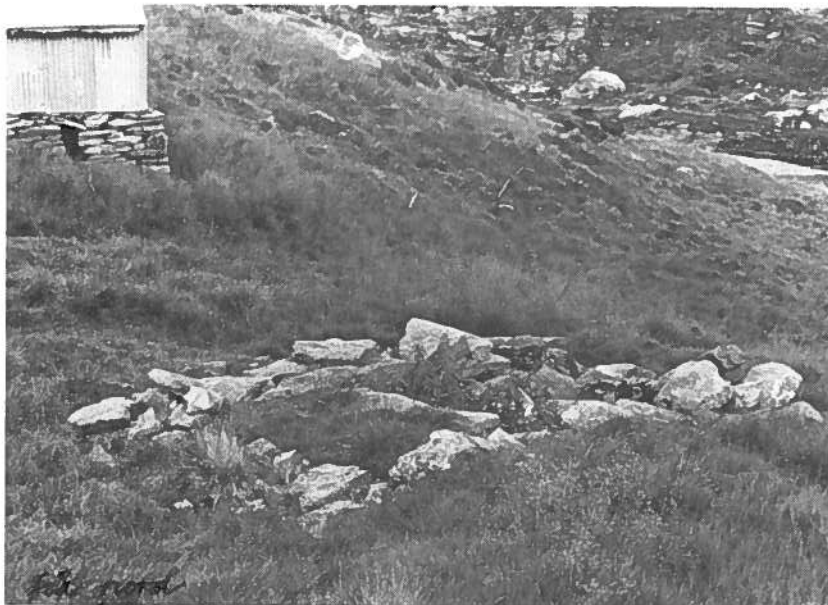
60 tuft

Tufta inneheld restane etter eit sel som truleg hadde fjøs i ein mura kjellar.

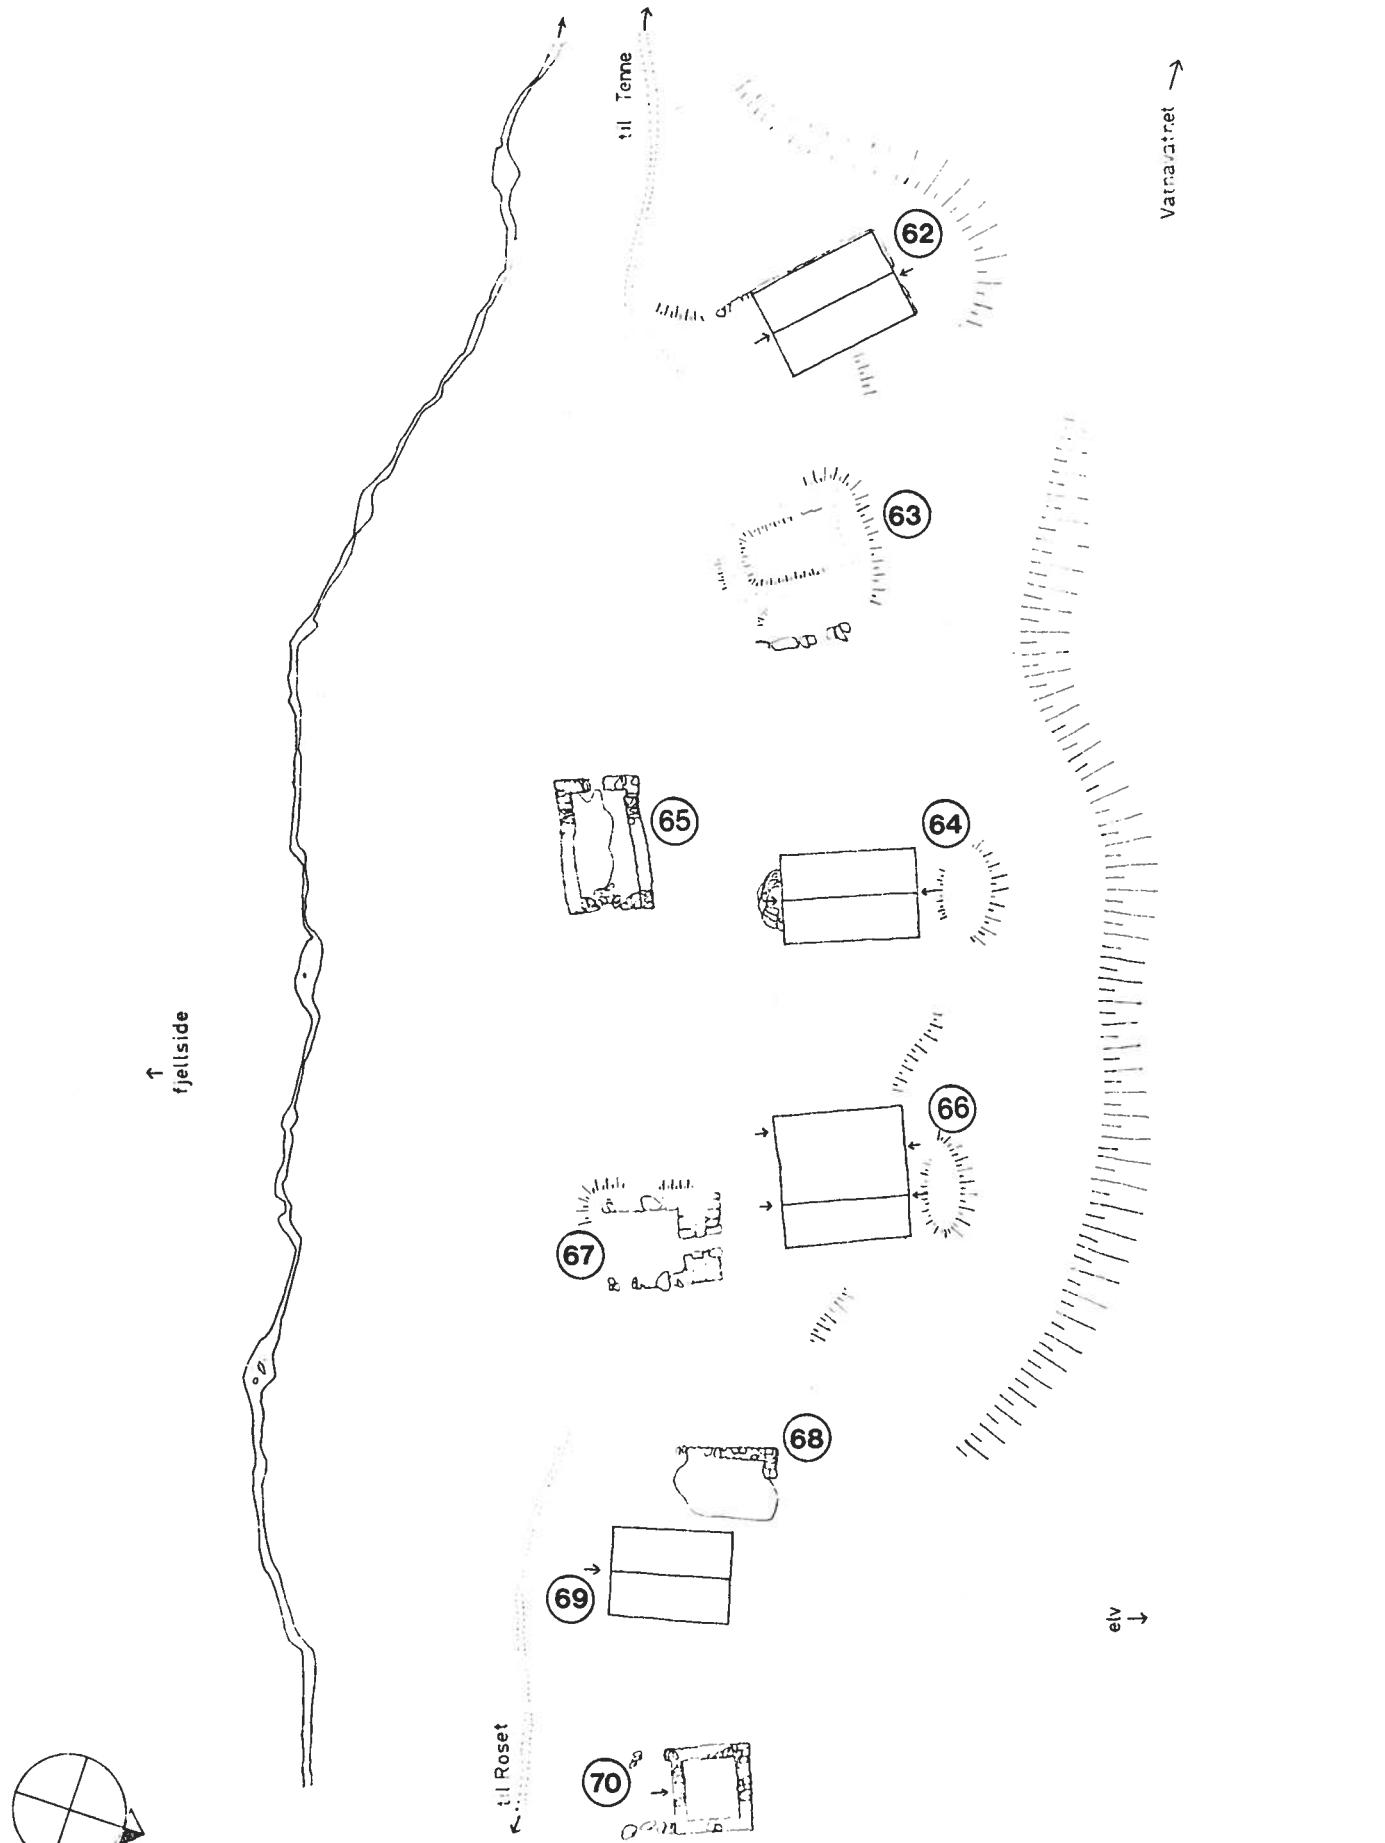
situasjon – hus nr. (62) – (70)

Stølen ligg i ein vid fjelldal som strekkjer seg sørvest-
over ned mot Vatnavatnet. Stølsvollen ligg på ein
flat rygg oppe i sørsida av dalen og ned mot elva
som renn lengre ned i botnen. Ovanfor langs ryggen
renn ein bekk som oftast ga nok drikkevatn. Stølen
ligg fritt til med vidt utsyn både nedover mot vatnet
og innerter dalen. Lendet er ope og lett å gå i. Beita
skal vera særst gode. Det vart sett ut fisk i Vatnavat-
net før, og det vart dreve ein del fiske. I alt er det ni
bygningar eller restar etter bygningar å finna på
Vatnane. Fire to-roms sel med tak står att, eitt av

desse er nyleg vølt. Tre av sela har lafta innsel, skot i
bindingsverkskonstruksjon, fjøs i mura kjellar og
åstak. Eitt er steinsel med åstak. Fire av dei andre
tuftene er restar etter eldre sel, det siste etter eit fjøs
(67). Inngangen til sela er på innsida mot fjellsida
vendt bort frå dalen. Vatnane er fjellstøl og høyrer til
dei Arnafjord-gardane som hadde mellomstøl på
Roset. Alle gardane i Arnafjord hadde heimstøl på
Tenne. Bufersdsvegen gjekk rett opp lia frå Arna-
fjord, til Roset og Vatnane.
Vatnane omlag 900 m.o.h.

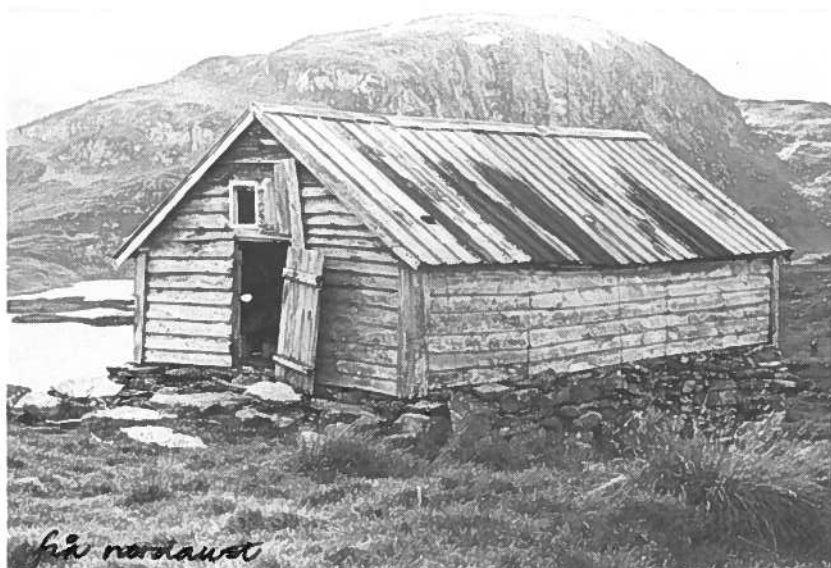
62 sel

Selet har innsel, skot, og fjøs i ein mura kjellar som er inngraven i bakken. Innsellet har lafta veggjar, og skotet er bygd til i stendervekskonstruksjon. Taket har åsar, og det er tekt med brennlakkerte aluminiumsplater. Utvendes er selet kledd med trepanel.

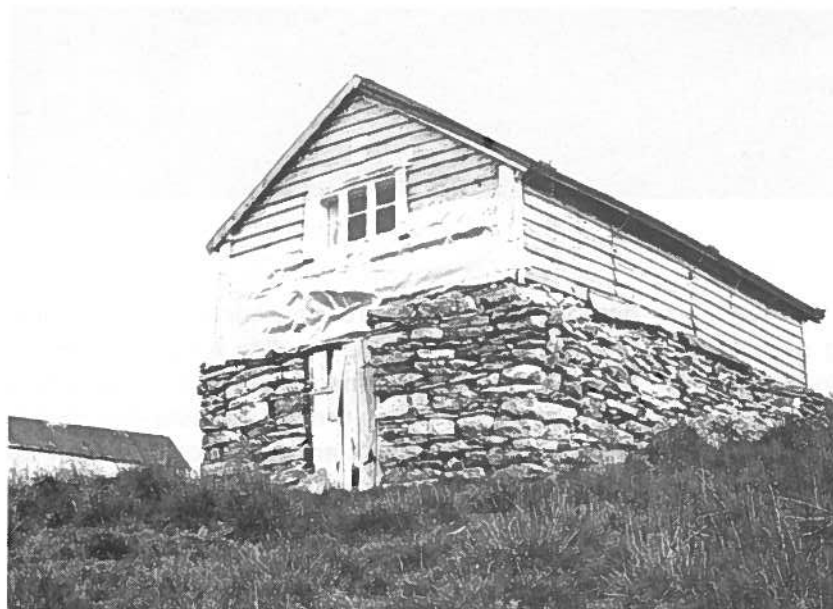
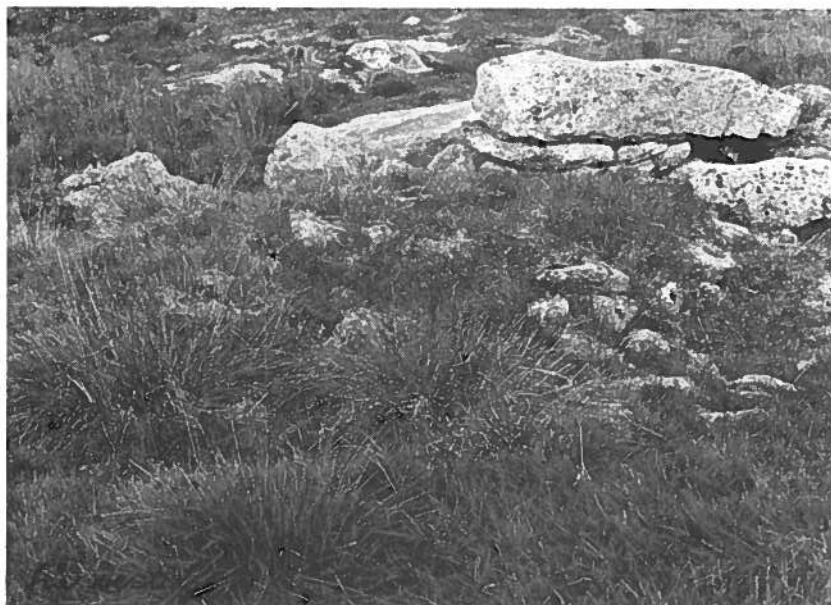
63 tuft

Tufta inneheld murrestar etter eit sel. Selet til bruk nr. 1 stod på desse murene før. Kring 1925 vart det sett opp nytt sel til bruket litt lengre vest på stølsvollen (nr. 62).

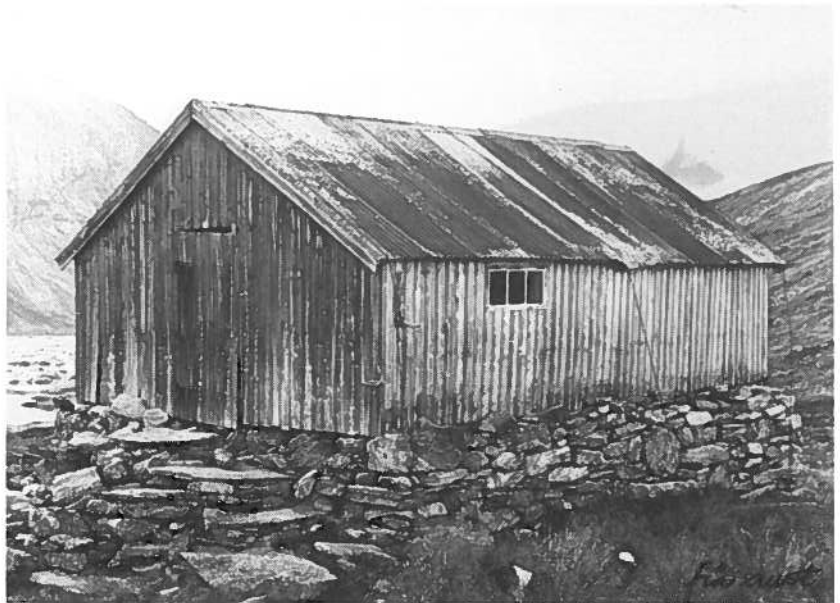
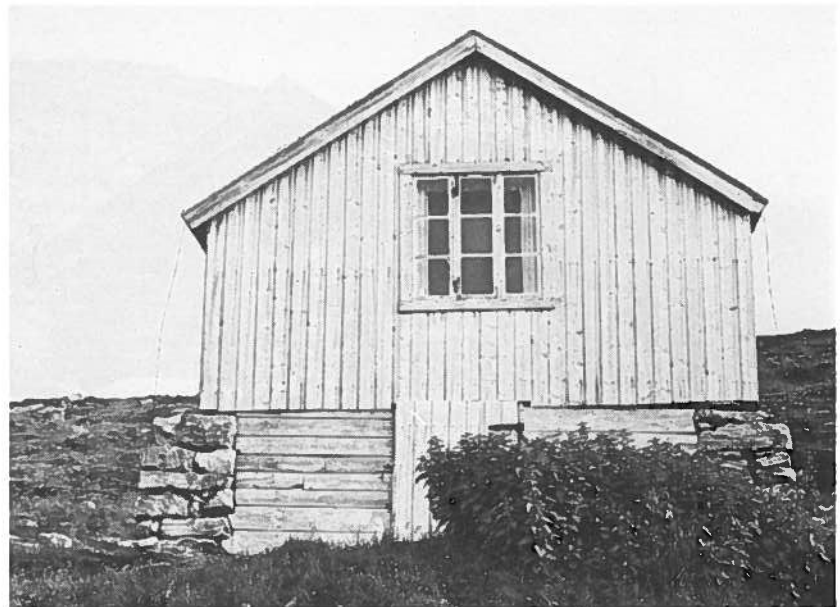
Selet har innsel, skot, og fjøs i den mura kjellaren. Innselet er lafta, skotet er bygd i stenderverkskonstruksjon. Utvendes er huset panelt. Selet har åstak, og det er tekt med bølgeblekkplater. I innselet er det lagt himling.

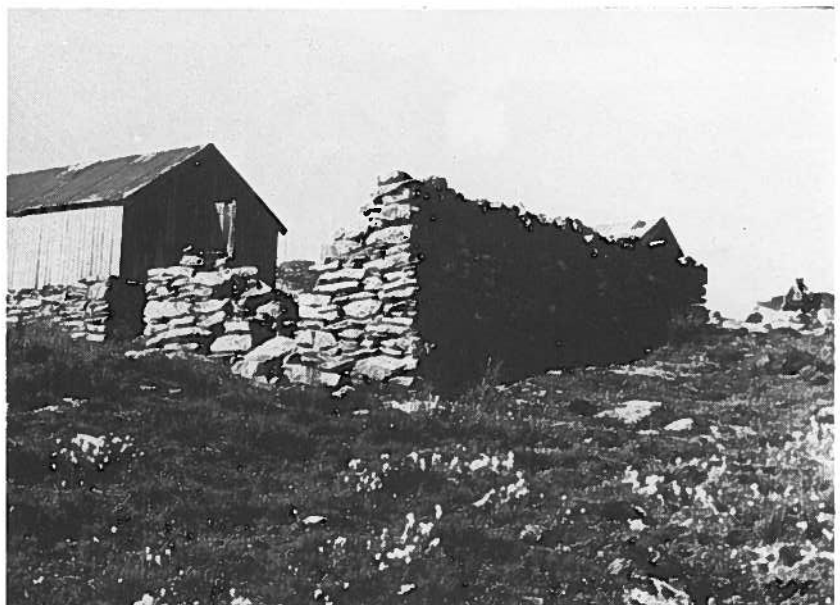
**65 tuft**

Tufta inneheld grunnmurane for eit sel. Trekonstruksjonane vart nedtekne i 1952 og nytta i tilbygget til hus nr. 65.
