Stølar i Stølsheimen

Fylkeskonservatoren
i Hordaland
Registreringsrapport nr. 5

Utarbeidd av Arne H. Ingvaldsen, Målfrid Nyrnes og Svein Mjåtvedt
på grunnlag av registrering av faste kulturminne i Modalen,
Høyanger og Vik kommunar.

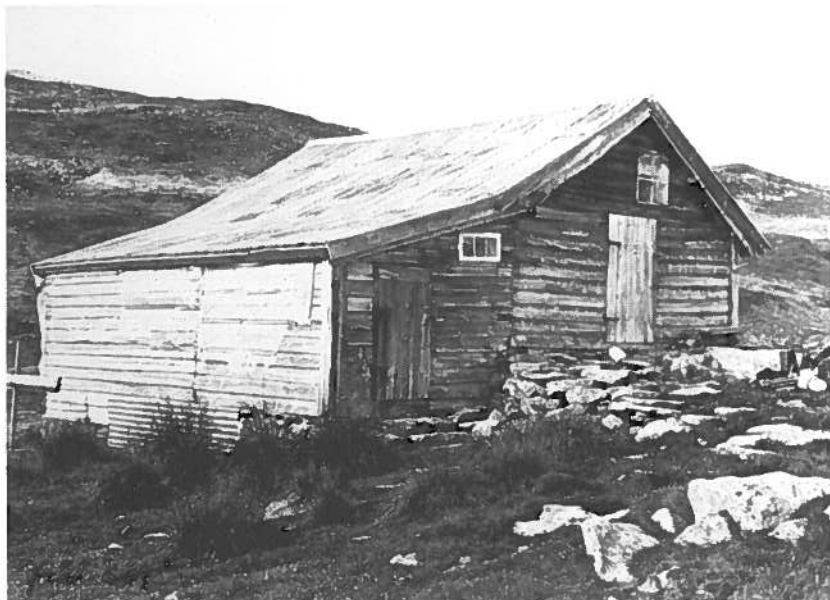
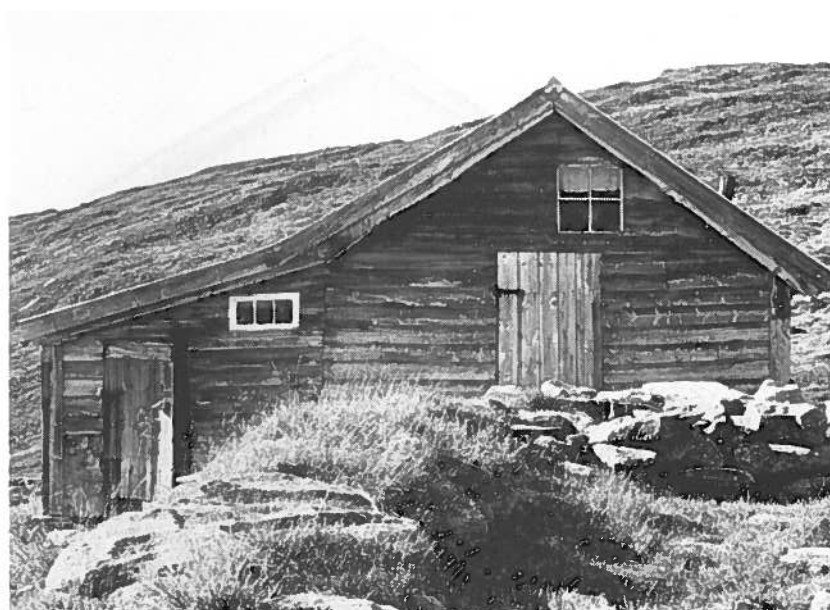
66 sel

Selet har lafta innsel, skot i stenderverkskonstruksjon, og eit tilbygg med ei lafta stove. Fjøset i kjellaren har solide gråsteinsmurar som er lagde inn i bakken. Selet har åstak og bølgeblekkplater over torv som tekkjing. Utvendes er selet panelt. Tømmeret i tilbygget kjem frå selet som stod på grunnmurane i tuft nr. 66.

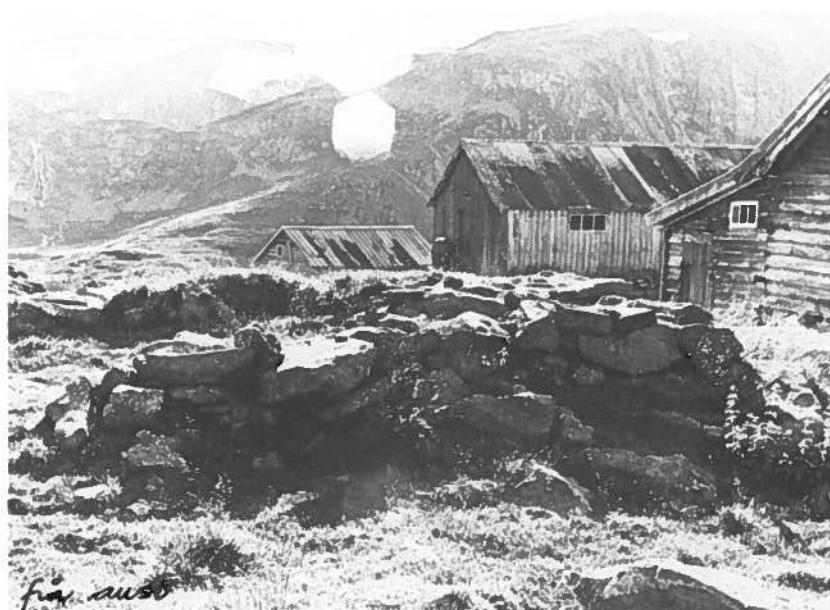
67 tuft

Dette er murrestar etter eit fjøs. Mykje av steinen er nytta i murane til hus nr. 65. Det er laga til kløvjarplass i muren.

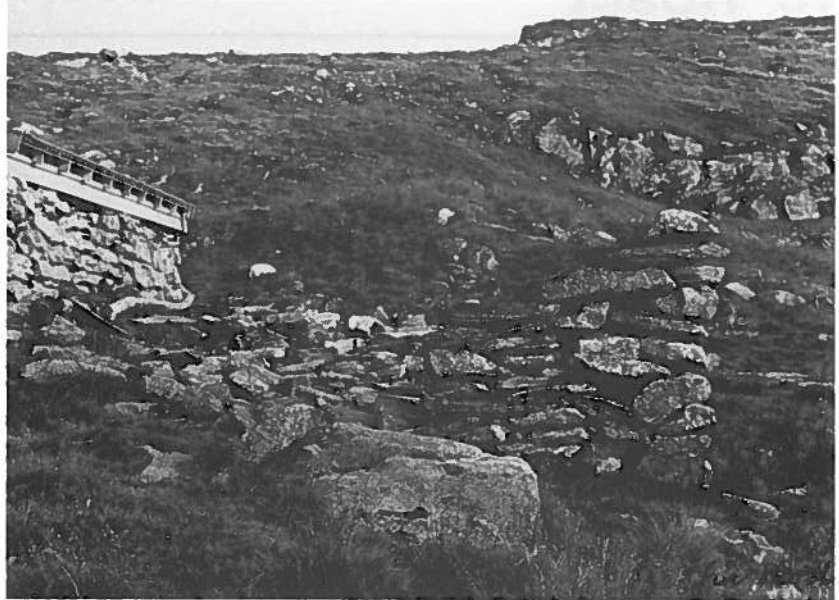
68 tuft

Tufta inneheld murrestar etter eit sel.

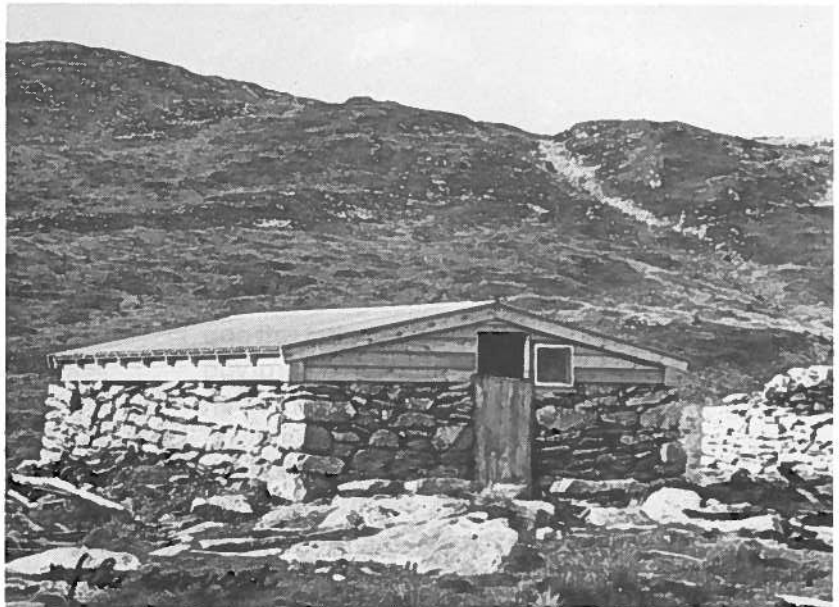
69 sel

Selet har mura veggjar av gråstein. Det har sperretak med mønsås, og var tidlegare tekt med torv. Det er nå lagt nye aluminiumsplater på taket. Innvendes skal selet kleast med trepanel, det skal delast av i to rom og leggjast bordgolv. Ein finn merke etter mura skiljevegg. Istandsetjinga pågår sommaren 1977.

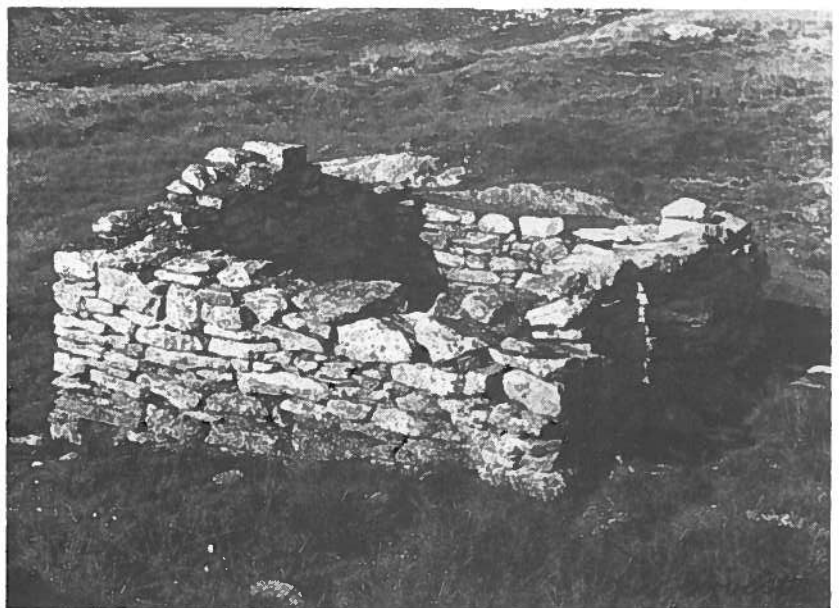
70 tuft

Desse gråsteinsmurane står att etter eit innsel. Skotet som var bygd til, var reist i trekonstruksjon. Huset vart nytta som fjøs etter at sel nr. 69 var oppbygd.

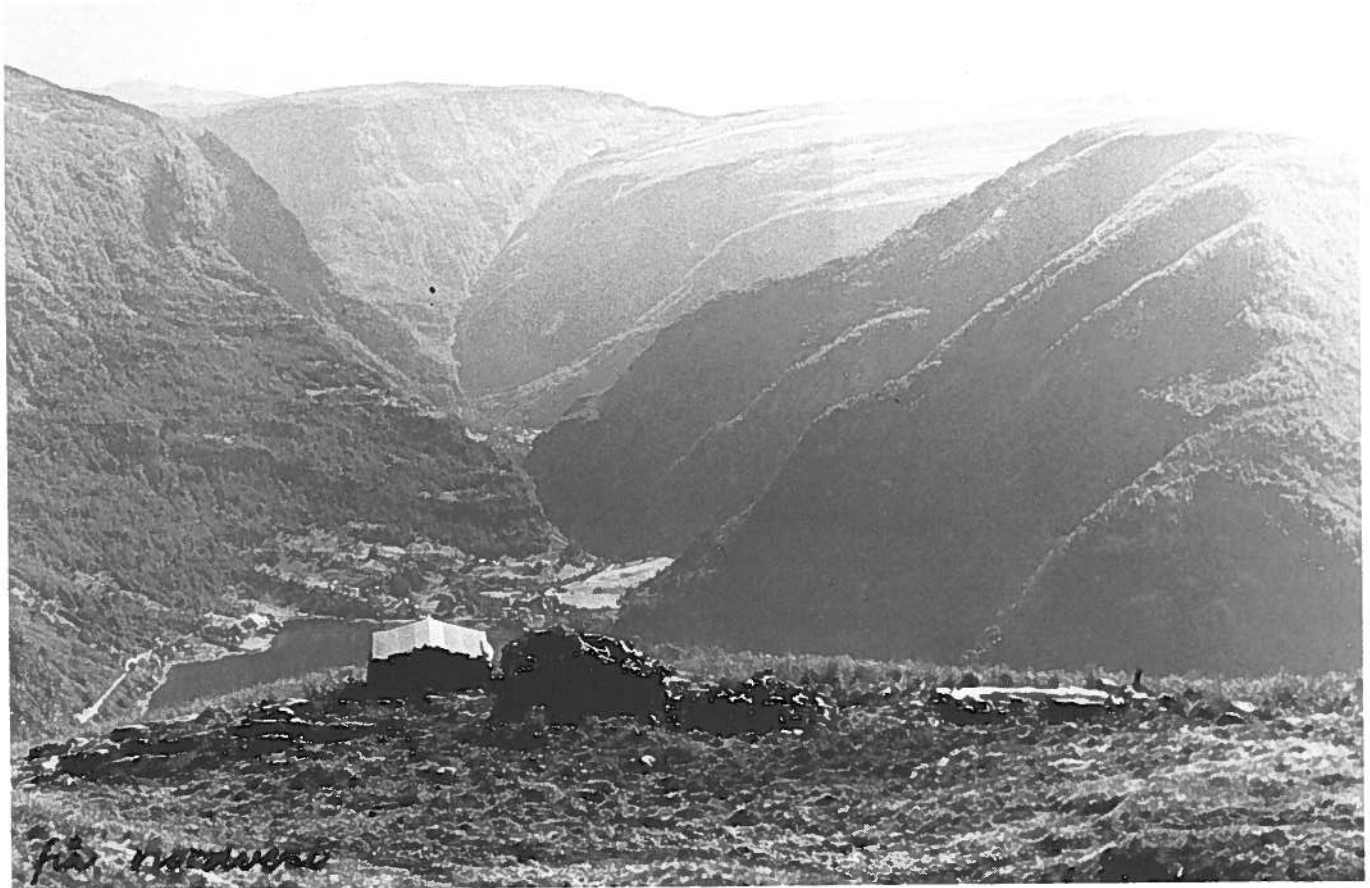
Roset 769 m.o.h.

Roset ligg på ei berghylle øvst i bjørkebeltet rett opp frå Arnafjord. Stølsvollen er ein graskledd bergrygg som ligg noko høgare enn ei myr innanfor. Den einaste vasskjelda er eit bekkesig frå denne myra. Stølen ligg sørvendt og ope til for sol. Frå stølen har ein flott utsyn ned til fjorden og austover mot Jotunheimen. Vestre delen av vollen ligg noko utsett til for skred. Bjørkekrattet kryp stendig høgare og lengre innover stølsvollen.

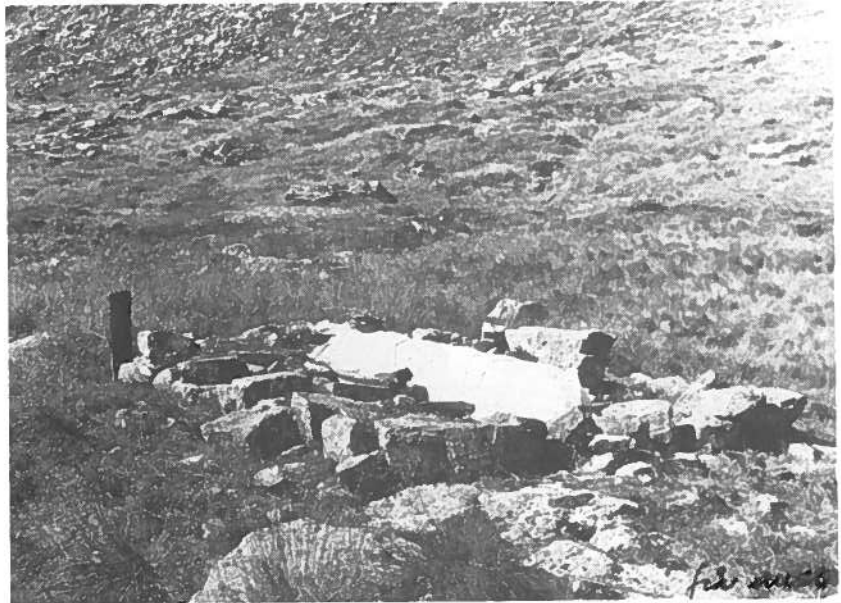
71 tuft

Tufta er etter eit sel. Denne staden var svært utsett for snøskred, og selet vart seinare flytta til den plassen der sel nr. 73 står i dag.

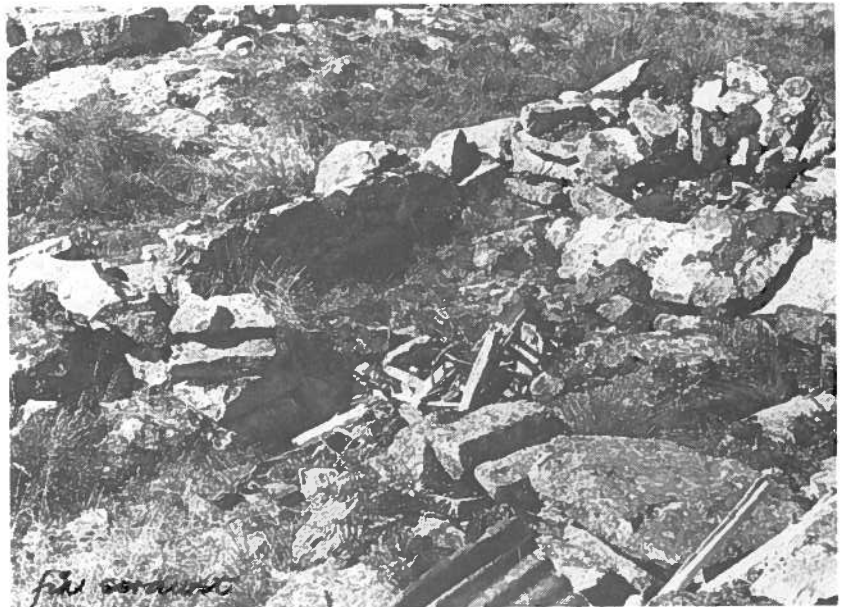
72 tuft

Murane er etter eit sel. Det har vore delt av i to rom med ein skiljevegg av gråstein.

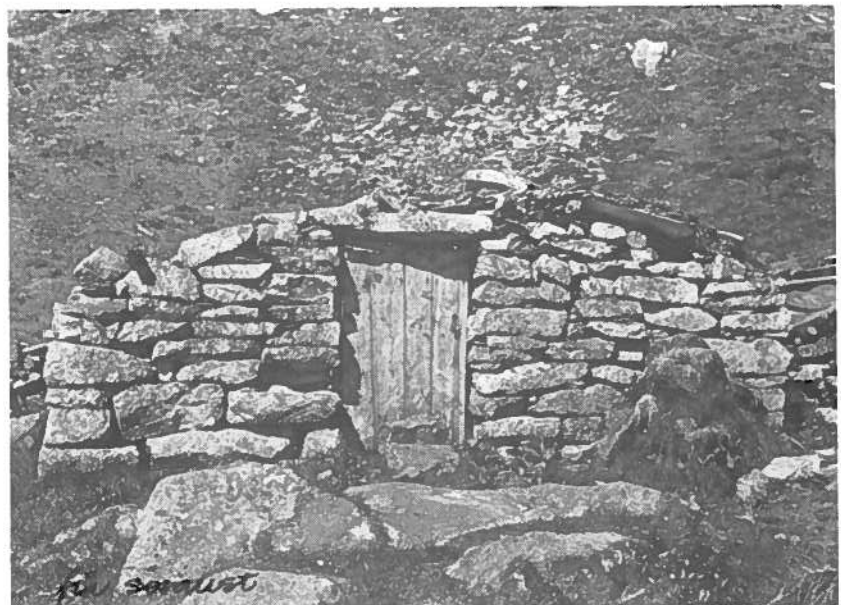
73 sel

Selet har mura ytterveggar av gråstein og åstak med torvtekkjing. Innvendes er det panelt, og deleveggen mellom innselet og skotet er av tre. Selet er flytta frå selstuft nr. 71.

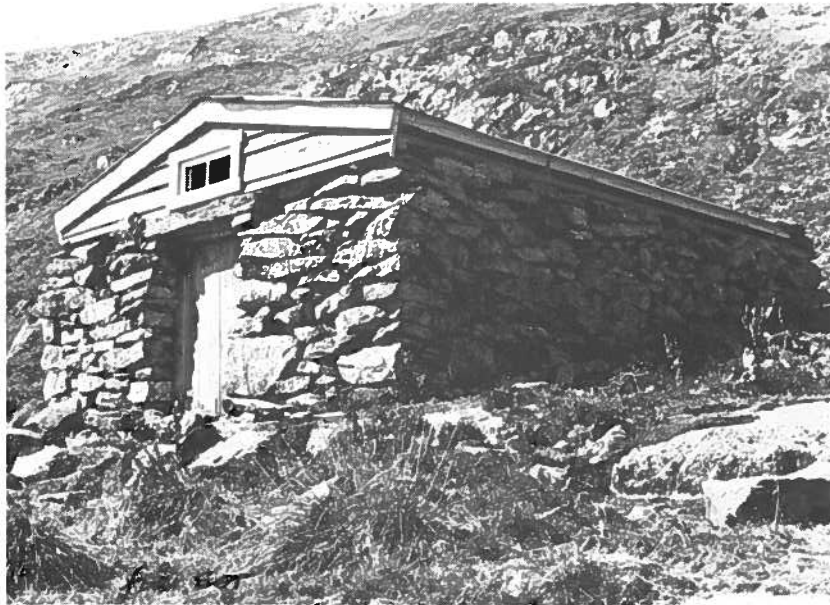
74 sel

Selet har mura gråsteinsveggar og åstak. Det er delt av i innsel og skot med ein skiljevegg av tre. Innvendes er selet kledd med trepanel. Det er lagt tregolv i innselet, i skotet er det lagt steinheller. Istandsetjing og innreiingsarbeid vert gjort sommaren 1977.

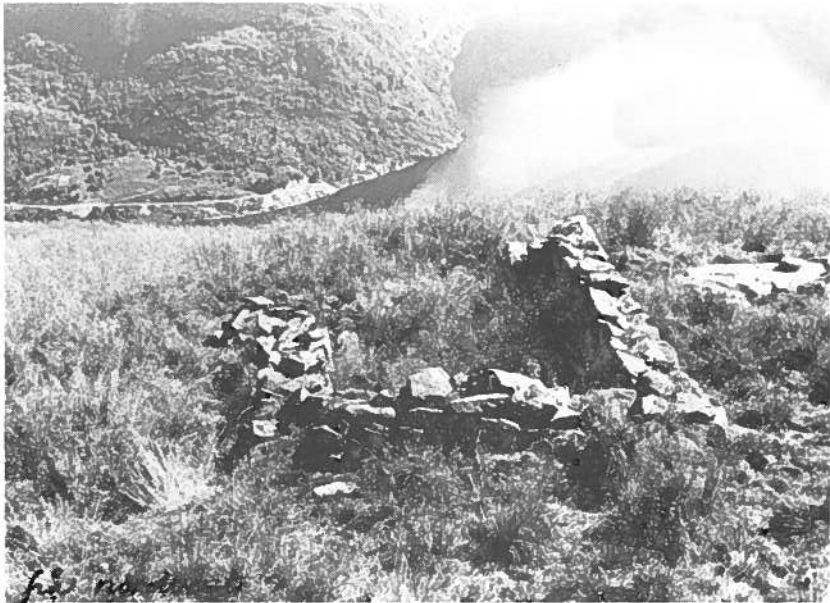
75 tuft

Gråsteinsmurane er restar etter eit sel.

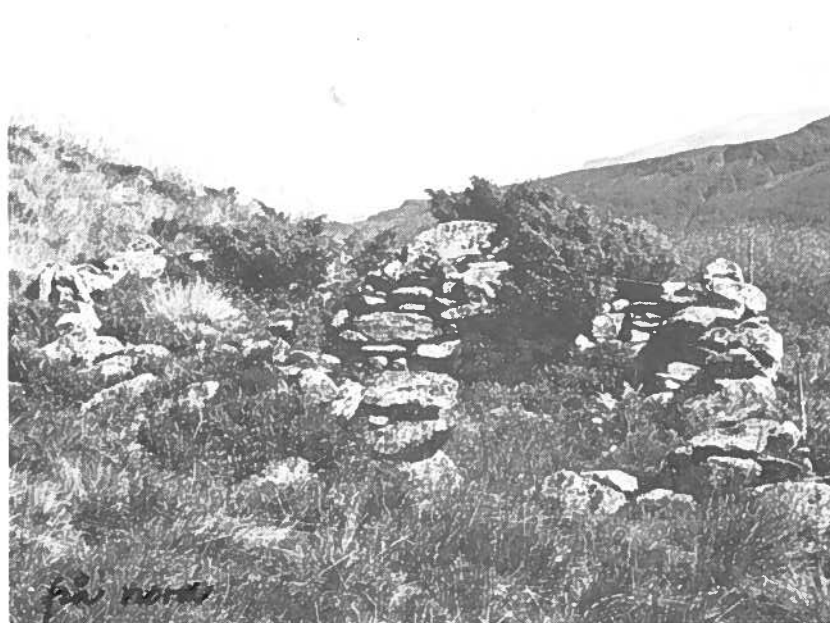
76 tuft

Gråsteinsmurane er restar etter eit sel.

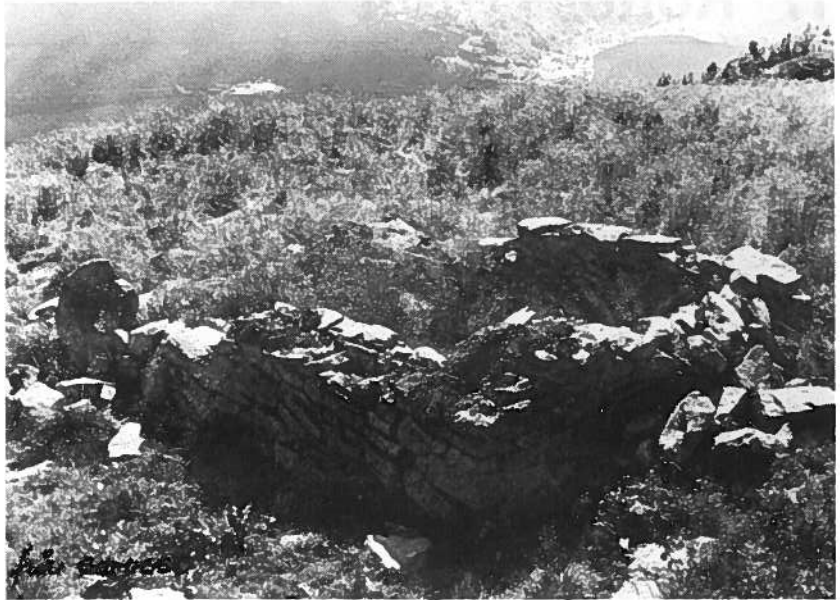
Murane viser restar etter ein langstrakt bygning som truleg har vore delt i tre rom.

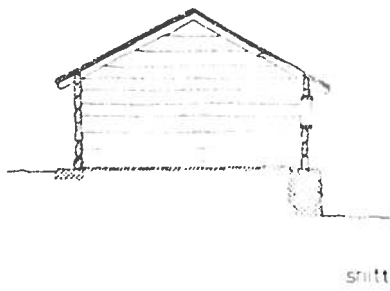
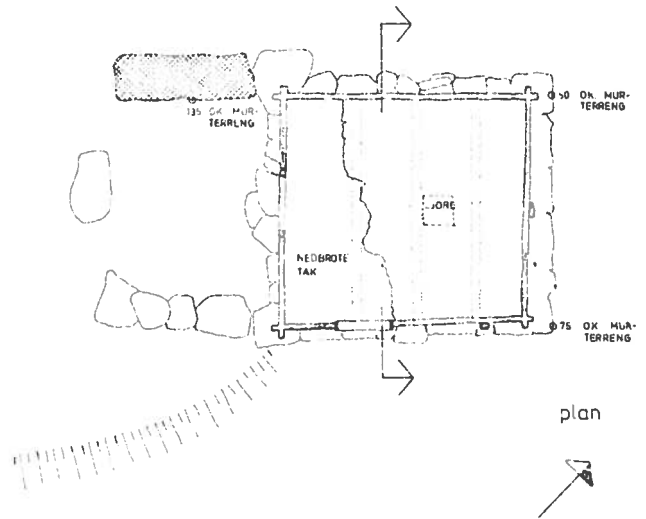
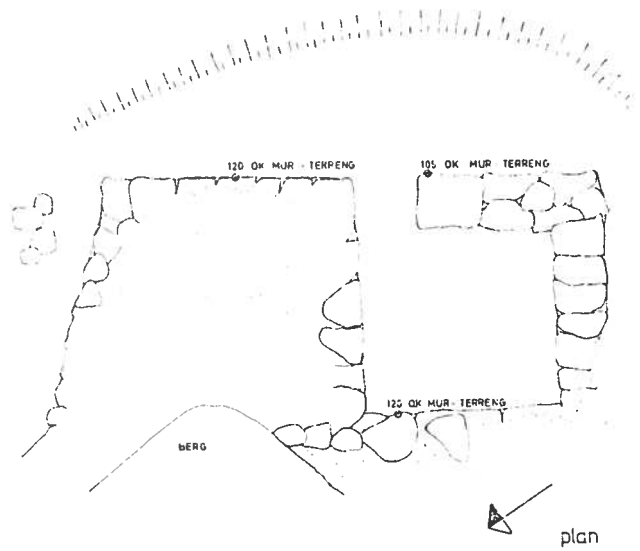
78 sel

Selet har hatt innsel og skot. Innselet er lafta, og det har tregolv og sperretak med bølgeblekkplater. Berre ein gråsteinsmur står att etter skotet. I innselet finn ein restar av ein ljøre.

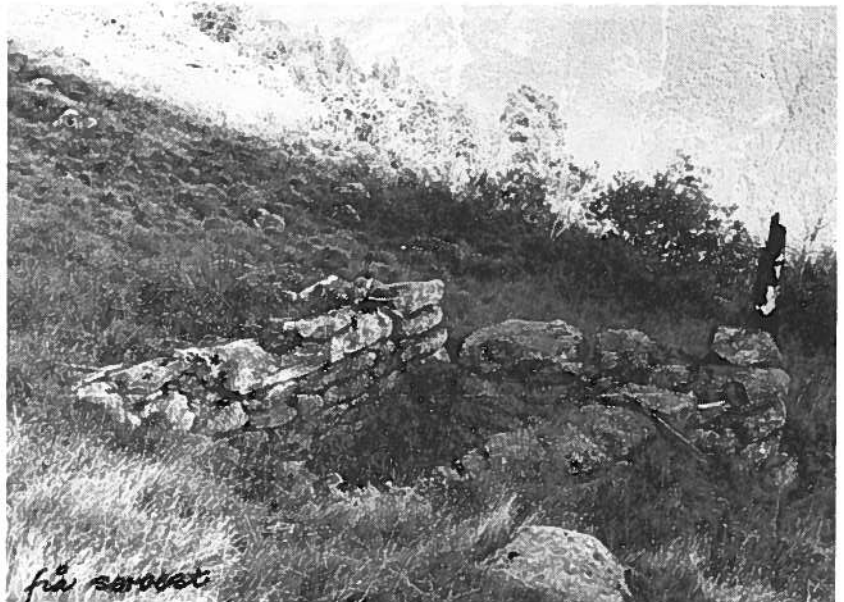
Dette er murane etter eit sel som i 1946 vart flytta til ein ny støl, Johalsen, som ligg noko lenger ned og innover i fjorden. Selet har hatt fjøs i kjellaren som delvis er inngraven i bakken.

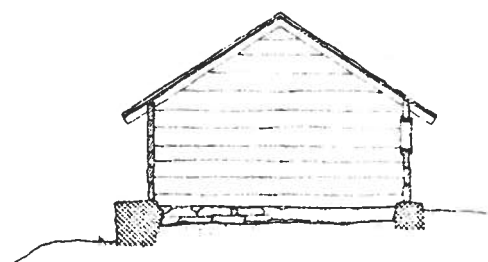
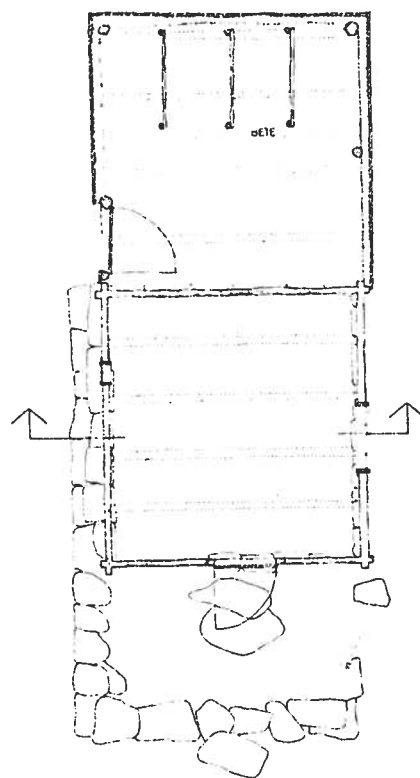
80 sel

Selet er bygd inntil eit fjøs. Selet har lafta veggjar og sperretak med brennlakkerte aluminiumsplater. Fjøset er bygd i stenderverkskonstruksjon med ståande panel utvendes. Det har sperretak som er tekt med bølgjeblekkplater og uthamra jærntønneplater. Både selet og fjøset har jordgolv.

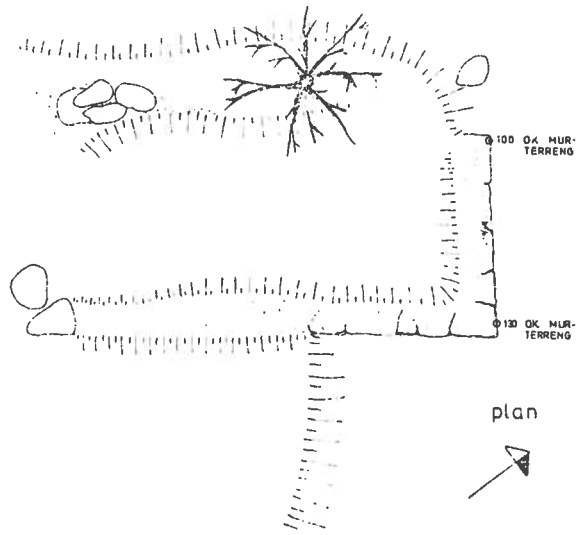
81 tuft

Murrestane er etter eit sel. Huset stod
til omlag 1930.

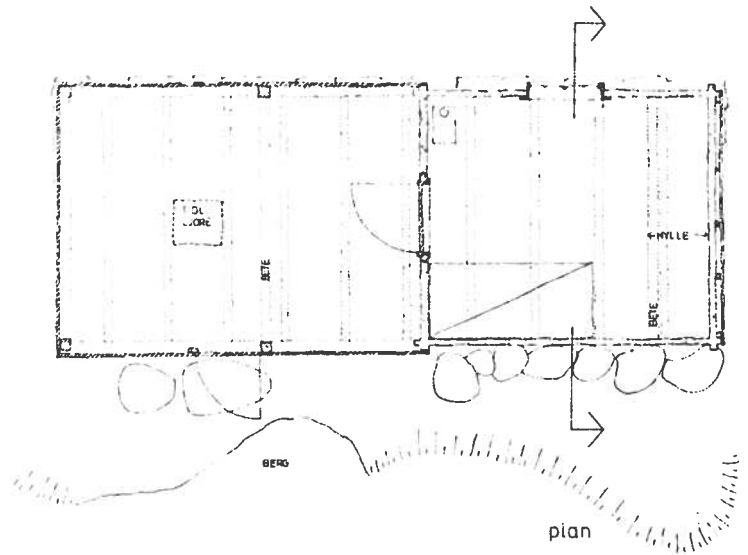
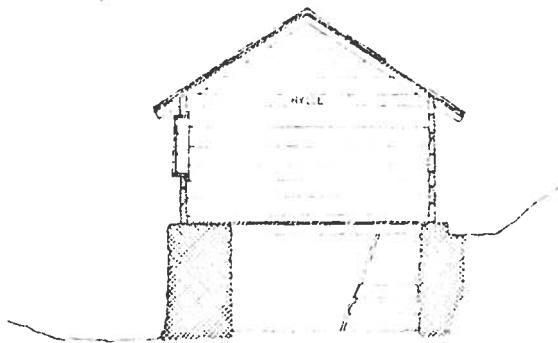
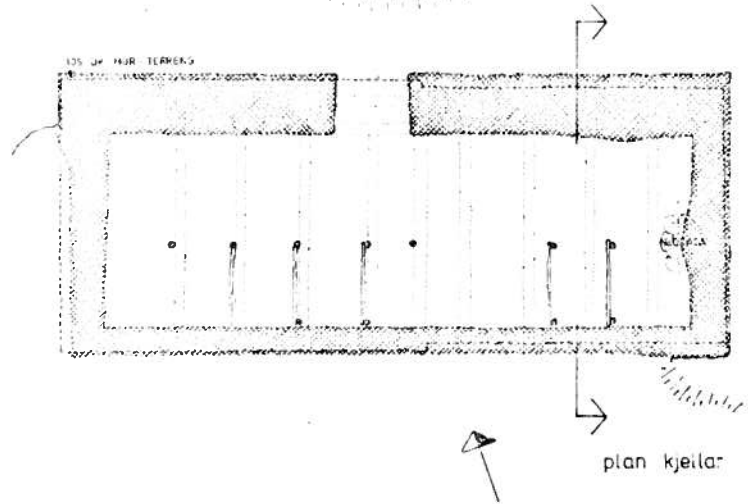
Selet har innsel, eit stort skot, og fjøs i den mura kjellaren. Innselet har lafta veggjar og det er kledd utvendes på søraustveggen. Skotet er bygd i stavbygg og det har ståande panel utvendes. Taket har sperrekonstruksjon og er tekt med bølgeblekkplater. Skotet har ljøre, og i innselet er det laga ei hylle langs gavlveggen. Selet skal ha vore flytta frå ein annan stad på selsbøen i 1886.

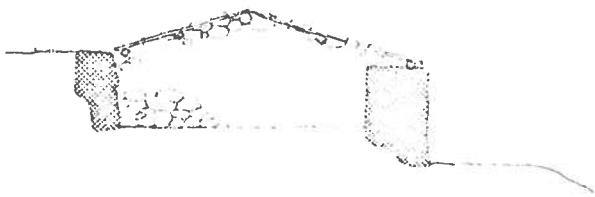
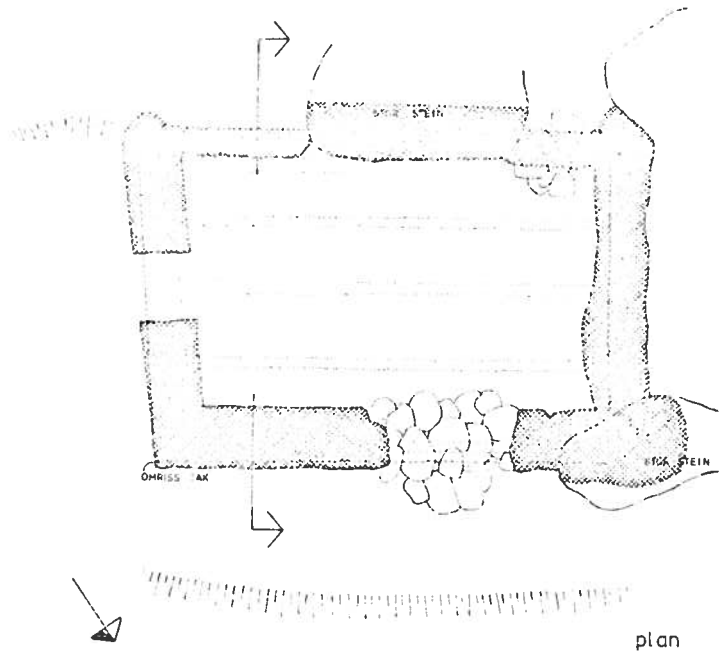
**83 fjøs**

Fjøset har låge mura veggjar og åstak med bølgeblekkplater. Det var opphaleleg fjøs for kyr då det gamle selet ikkje hadde kjellar. Seinare har det tent som geitefjøs fram til omlag 1970.

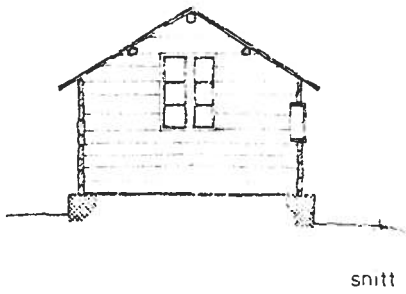
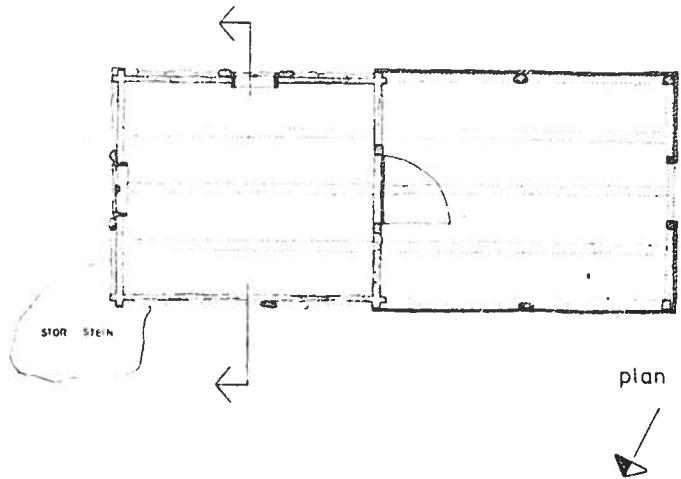
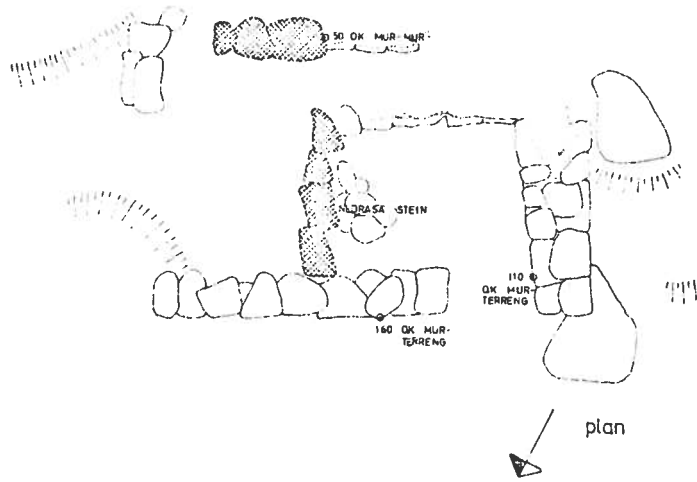
84 sel

Selet har innsel og eit stort skot. Innsellet er lafta, og skotet er bygd til i stavbygg. Det har åstak som er tekt med bølgeblekkplater.

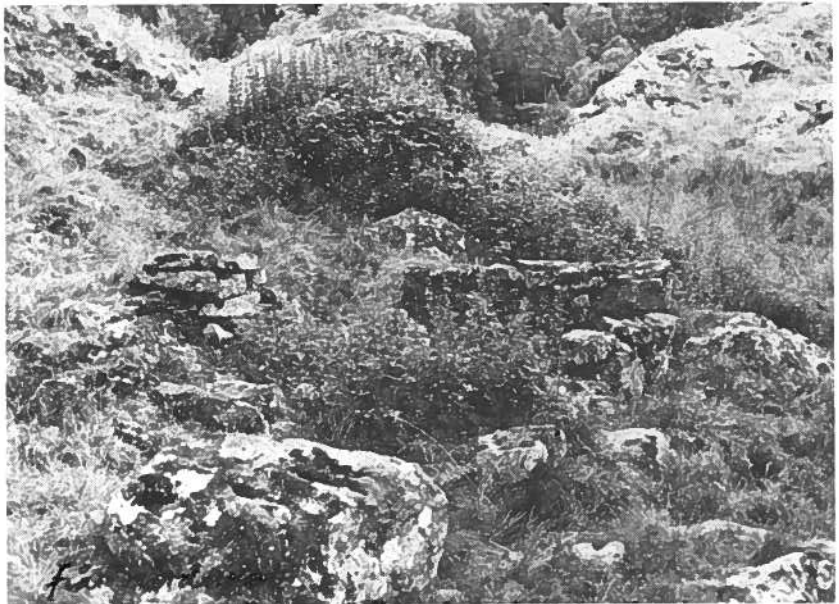
Gråsteinsmurane er truleg etter eit sel som har hatt kjellar.

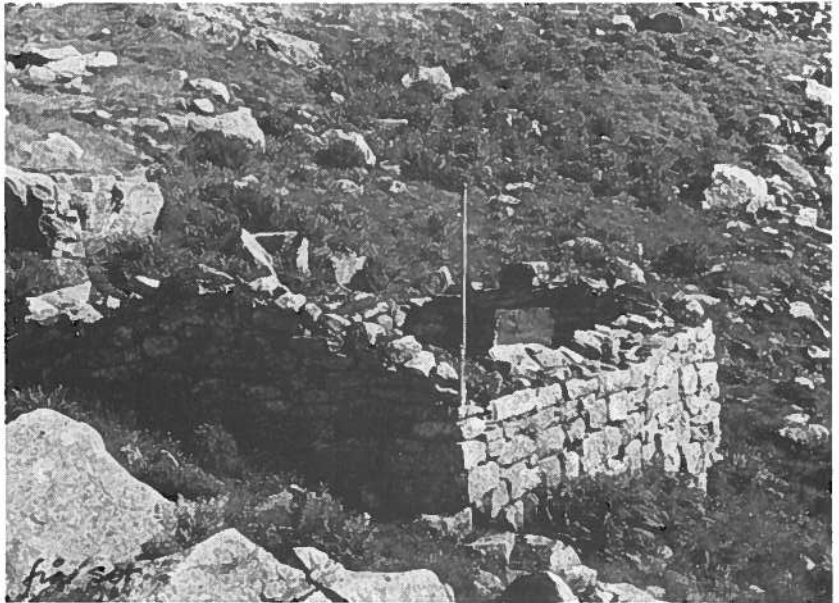
**87 tuft**

Tufta inneheld restar etter ein mur som er bygd inntil ein knaus.

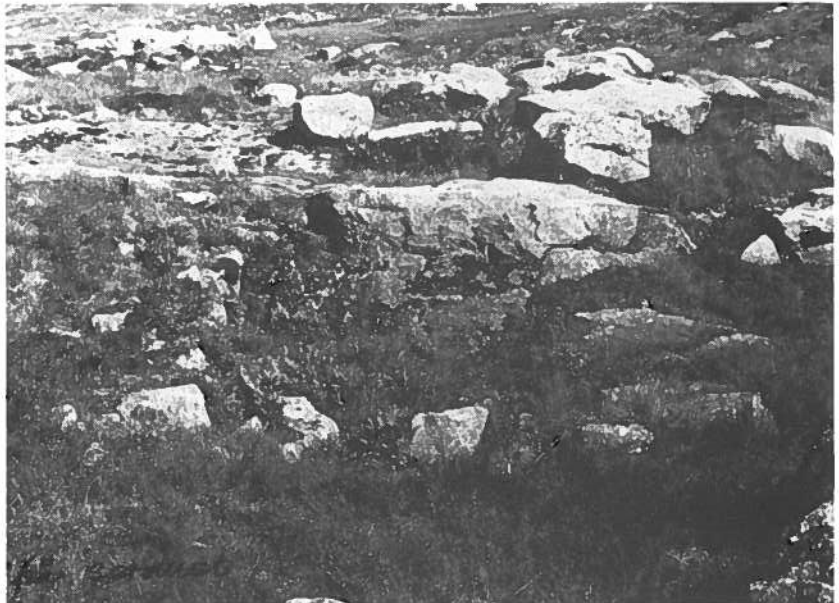
**88 sel**BYGGEÅR: 1928 eller -29
ombygd i 1976EIGAR: ANDREAS RØYRVIK,
Flesberg
BORGHILD RØYRVIK,
Holmestrand
Gnr. 67, bnr. 1, 2

Selet har i dag eit lafta rom, men det var større før ombyggjing, og det hadde då innsel og skot. Selet har åstak som er tekt med torv. Veggane er utvendes kledde med bølgeplater og dels med trepanel. Det er bordgolv i selet, dette er lagt oppå det gamle.

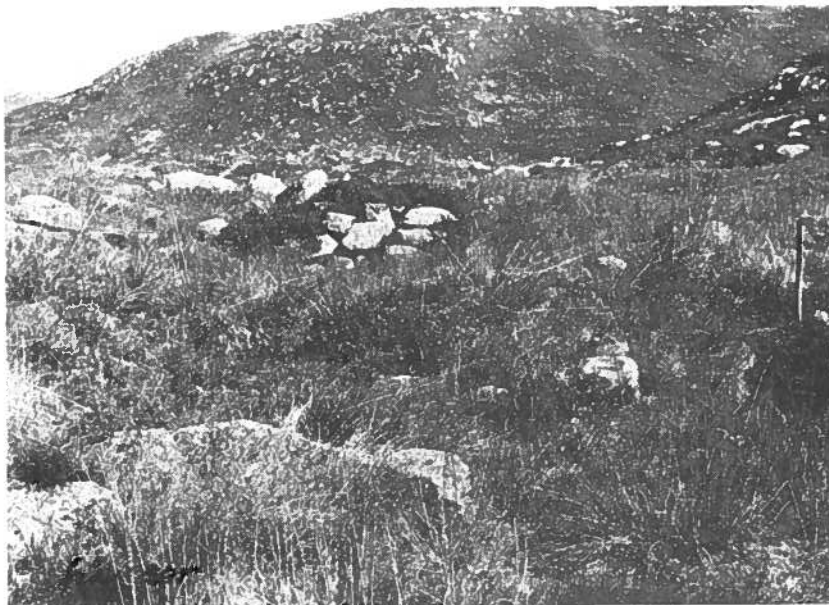
89 tuft

Tufta inneheld murrestar.

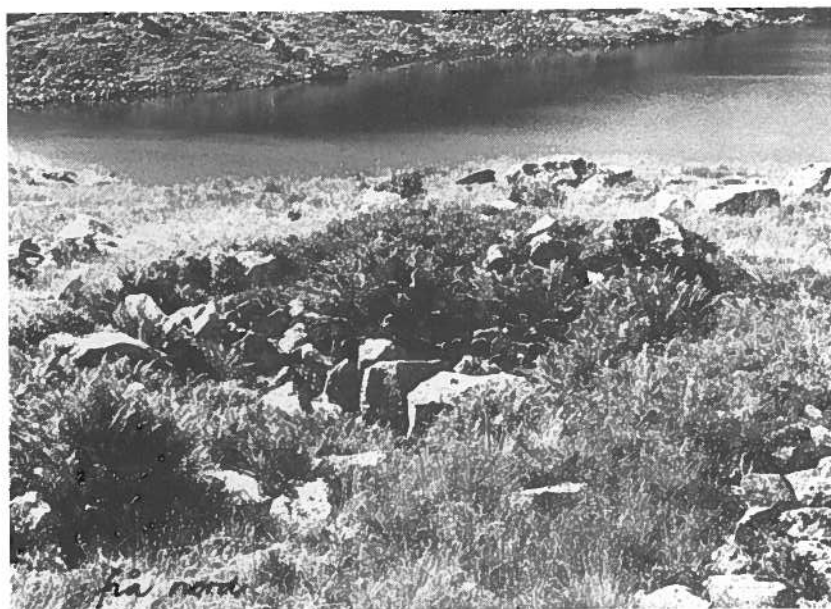
90 tuft

Tufta inneheld murrestar, og ho visest
øg som ei markert grop i terrenget.
Murrestane ligg inntil eit steingjerde.

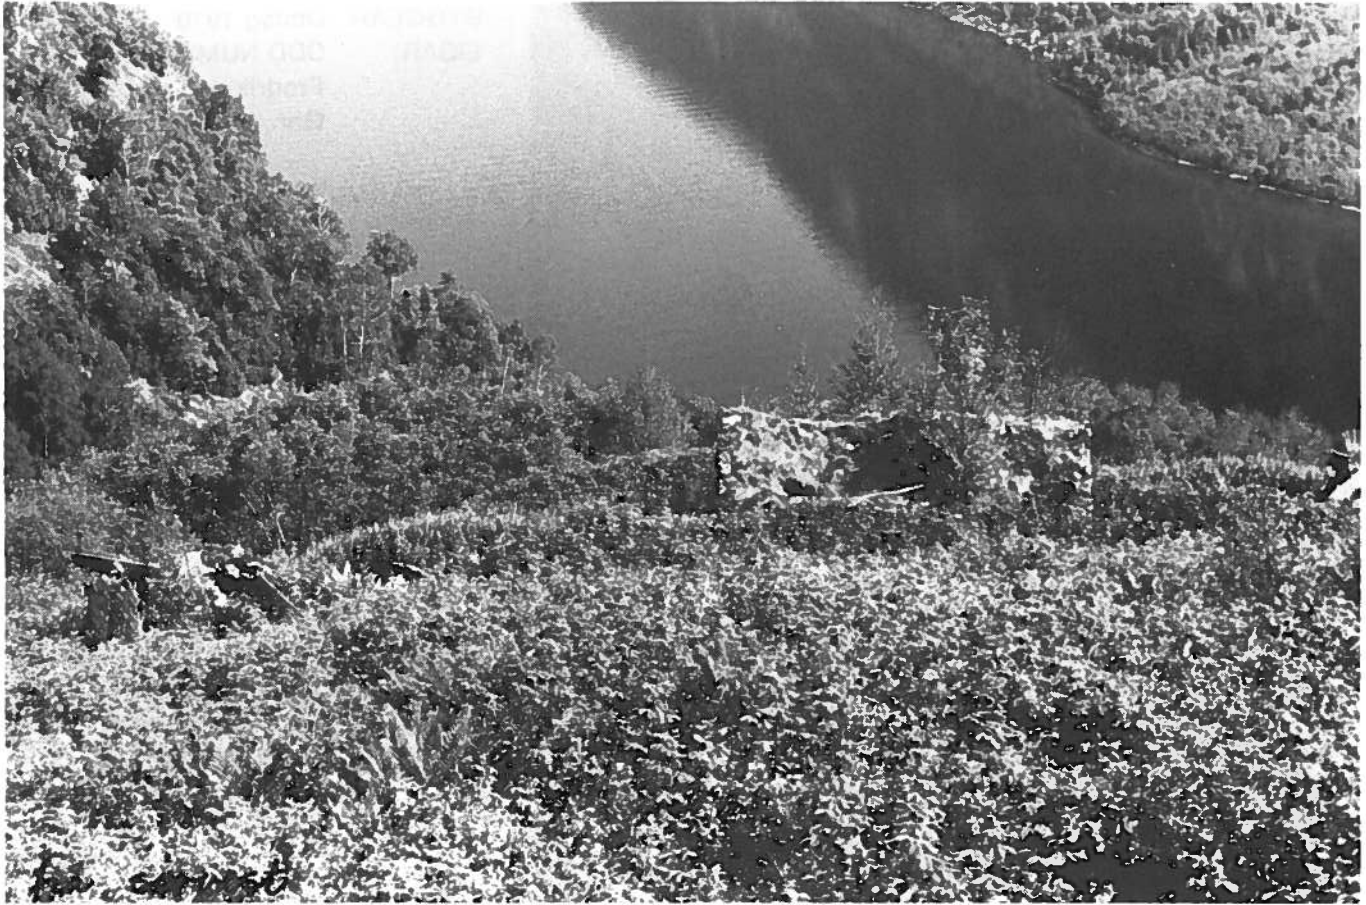
Stølen ligg fremst i Skjemmedalen, rett før denne kastar seg i bratte stup ned mot Fidnafjorden. Dalen er ein V-dal med bratte og skogkledd sider. Stølen ligg i ein opnare og flatare del av lia ned mot elva. Stølsvollen er no attgrodd med bringebærkjerr og brennesle. På oppsida, mot sør og søraust vert dalsida avgrensa av stupbratte hamrar. For å koma til bygd frå stølen må ein fyrst litt høgare opp i lia for å koma forbi eit av desse stupa. Frå stølen har ein utsikt utover fjorden. Det står tre lafta sel her no, alle er svært øydelagde av rote. Stølen vart teken opp mellom 1900 og 1919, og alle husa stammar frå den tida.

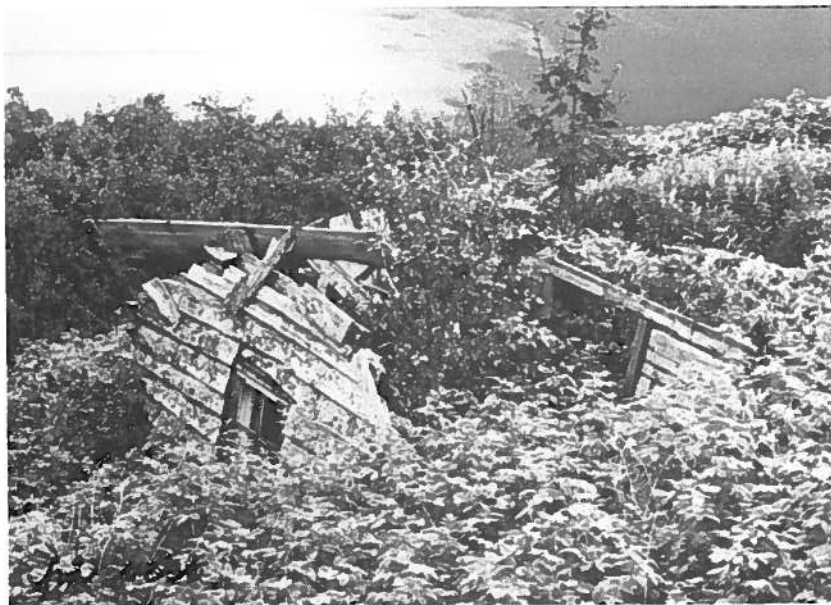
91 sel

Selet har hatt innsel og skot, men det er berre innselet ein finn att restar av over grunnmuren. Dette innselet er lafta, og det er utvendes kledd med liggjande panel på vestveggen. Ein vegg i skotet har vore mura.

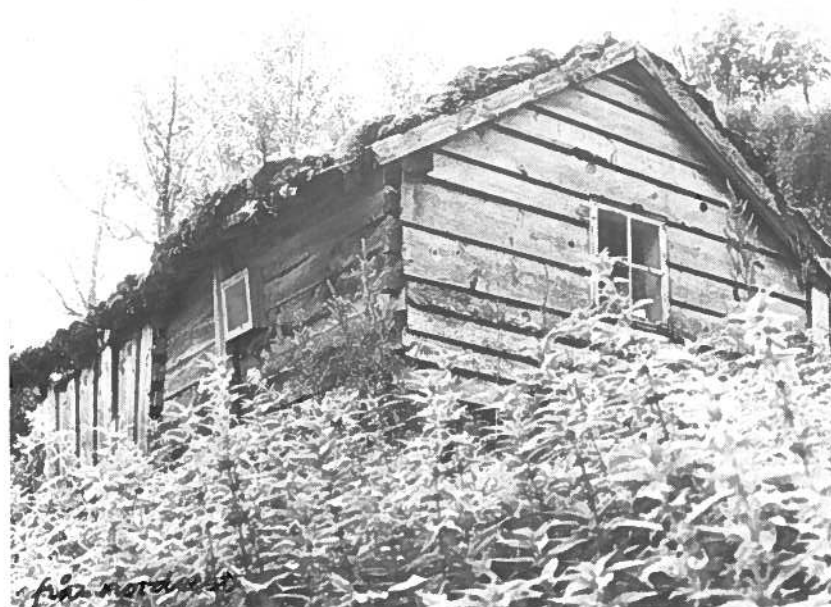
92 sel

Selet har innsel og skot. Innselet er lafta, skotet er oppført i stavbygg og har ein mura vegg. Takkonstruksjonen er sperretak, og det er tekt med torv. Nord- og austveggen er utvendes kledd med liggjande panel.

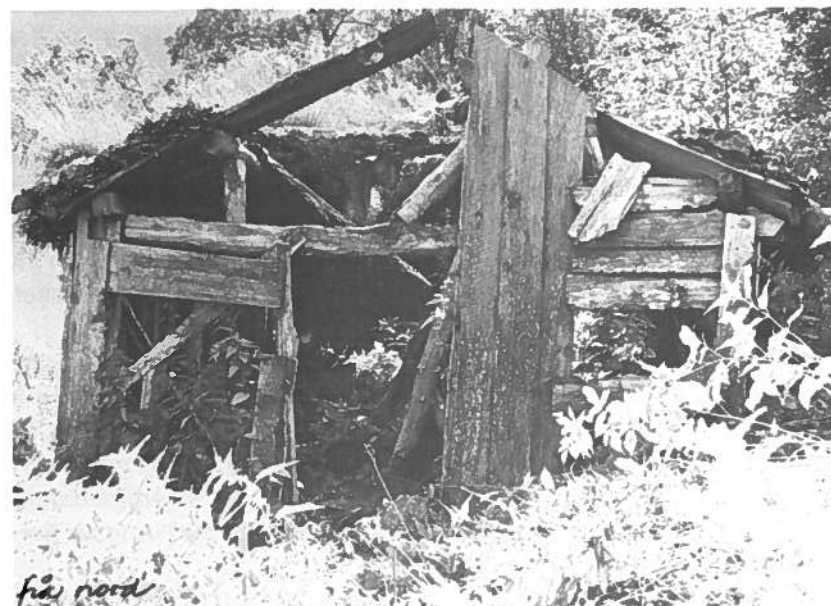
93 sel

Selet har innsel og eit stort skot. Innselet er lafta, skotet er i stavbygg og har ein mura vegg. Selet har åstak og er tekt med torv. Skotet har ståande panel utvendes.

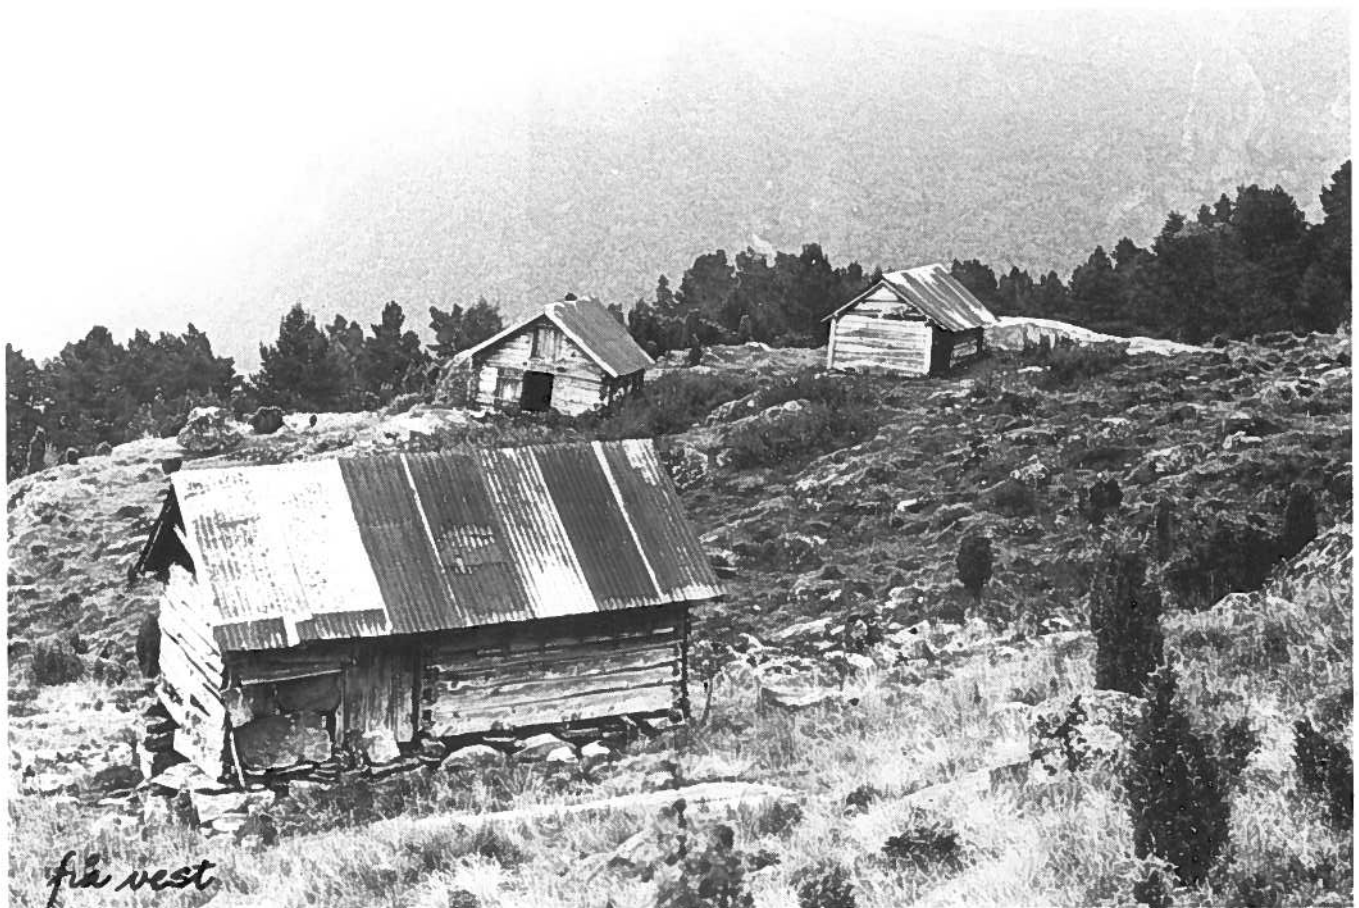
Smørklepp ligg i bjørkebeltet i lia opp frå Vollevik. Furuskogen nedom er stor og gamal, noko som òg visest på stølshusa. Dei er lafta av kraftig, telja tømmer. Stølsvollen er stor og open og strekkjer seg over fleire avsatsar med knausar og berg inne iblant. I skogen krig er det fint beite. Stølen er kjend for det fine beitelandet, det fortel namnet òg. Det er ope og gode soltilhøve, og fint utsyn over Sognefjorden. Ein liten bekk renn forbi, men det kunne vera knapt med vatn i turre somrar. Stølstida var lang.

På stølen har ein i dag to lafta sel med skot i stenderverk, eitt lafta fjøs, og eitt lafta hus som i dag vert nytta som vedskott. Alle husa har sperretak. Ein finn dessutan ei tuft.

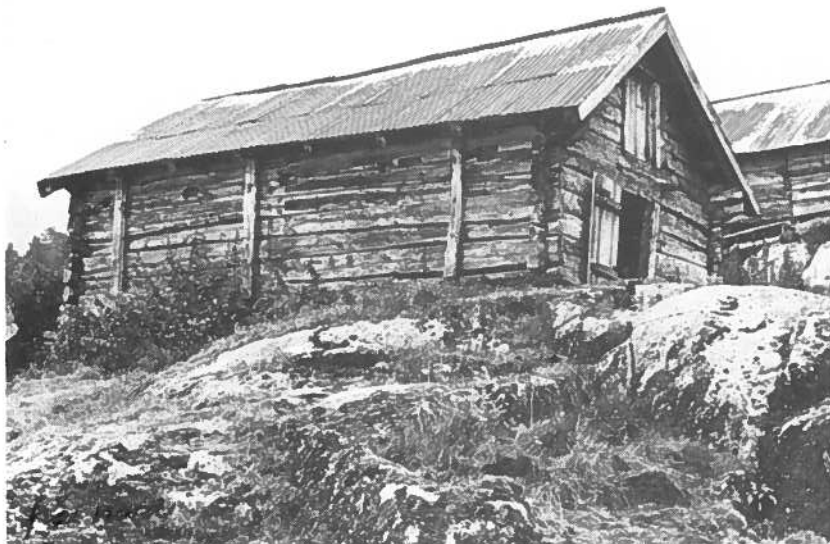
94 fjøs

Dette er eit fjøs for kyr. Det er lafta av grovt tømmer og har sperretak med bølgeblekkplater. Bygningen har bjelkelag/betar og ei dør i røstet over inngangsdøra. Fjøset har bås plass for 12 kyr.

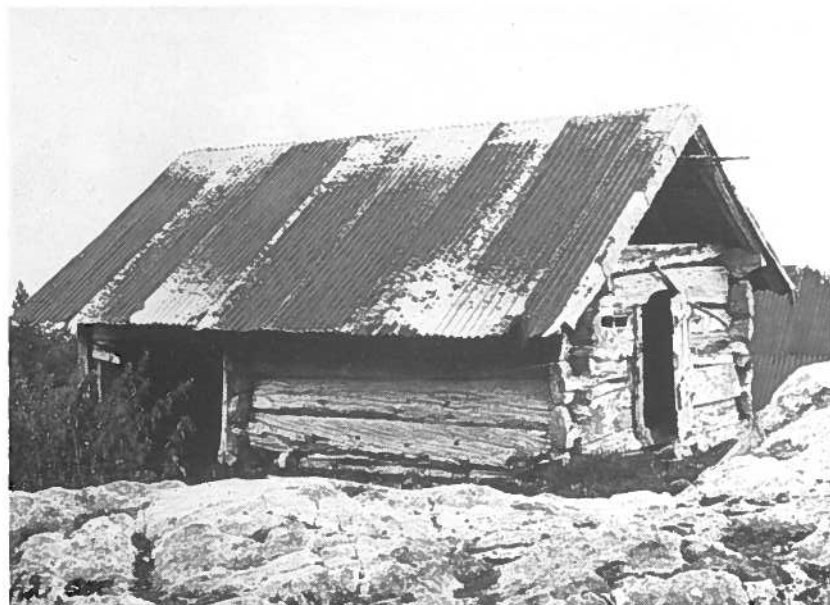
95 vedskott

Huset har to rom. Den delen som i dag vert nytta som vedskott, er lafta av grovt tømmer. Tilbygget er reist i stenderverk. Taket har sperrekonstruksjon, og det er tekt med bølgeblekkplater. I det lafta rommet er det lagt bordgolv. Røstet over inngangen er open.

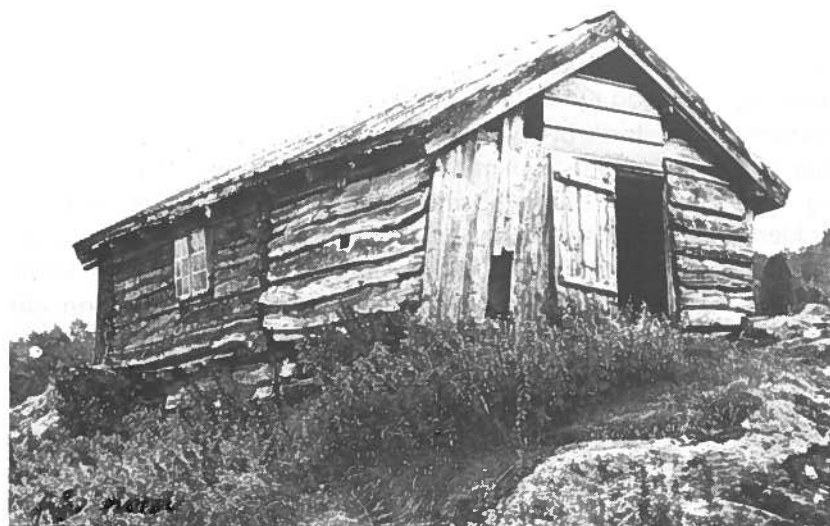
96 sel

Innselet er lafta, og skotet er bygd til i stenderverk. Taket har sperrekonstruksjon og bølgeblekkplater som tekkjng. Sørveggen er panelt både på utsida og innsida. Vestveggen er utvendt kledd med jernplater. I innselet er det lagt bordgolv, skotet har jordgolv med steinheller. Langs gavlveggen i innselet er ein fast benk. Det er to dører mellom dei to romma.

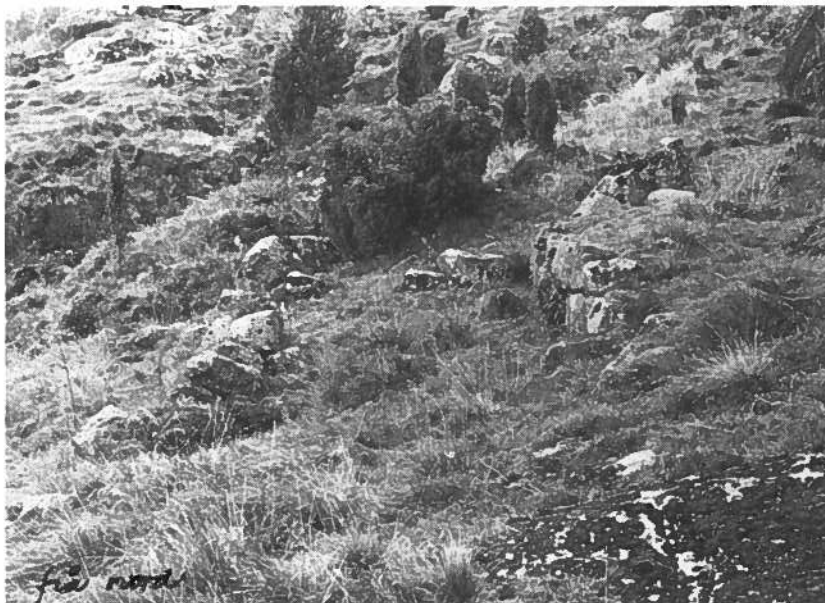
97 tuft

Tufta inneheld restar etter murar som er lagde langs terrenget.
