Stølar i Stølsheimen

Fylkeskonservatoren
i Hordaland
Registreringsrapport nr. 5

Utarbeidd av Arne H. Ingvaldsen, Målfrid Nyrnes og Svein Mjåtvedt
på grunnlag av registrering av faste kulturminne i Modalen,
Høyanger og Vik kommunar.

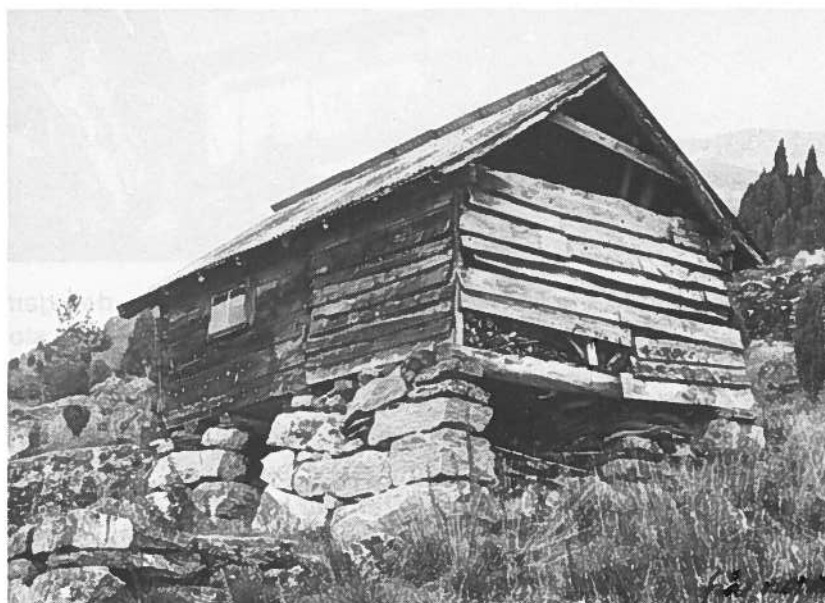
Selet har innsel og skot der innselet er lafta og skotet bygd i stavbygg. Taket har sperrekonstruksjon og bølgjeblekkplater. Under selet er ein «halvkjellar» som vert nytta til materiallager. Sørveggen er panelt utvendes. I skotet er det grue, og røstet er ope. Nedanfor selet er ein mura platting.

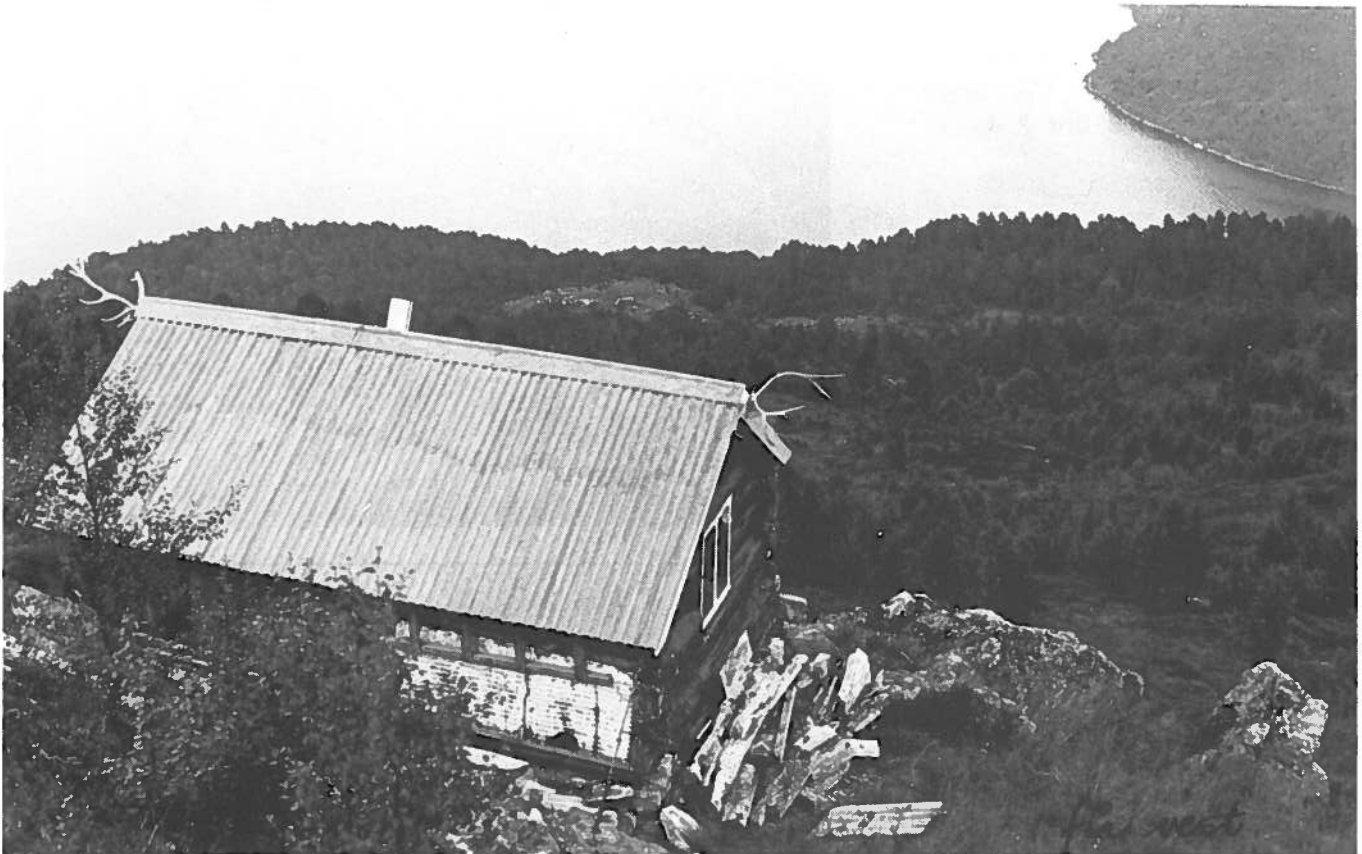
Øvstestølen ligg på ein fjellrygg i lia opp frå Vollevik, omlag 250 meter høgare enn Smørklepp. Stølen ligg ovanfor skoggrensa. Langs ryggen er det tørt lende, nede i daldraga langs ryggen på båe sider er det meir myrlendt. Det er oppe og fritt her med flott utsyn nedover mot Smørklepp og utetter og innover fjorden. I dalen og vidare langs stien har ein eit bekkefar. Det kunne vera knapt med vatn om somrane. Veret kan stå på i den opne lia ved Øvstestølen, særleg frå sør og søraust. Det står eitt sel på Øvstestølen. Det vart oppsett i 1976, men bygd på

den gamle grunnmuren og av tømmeret av selet som stod her før. Det er lafta og har sperretak. Dessutan finn ein ei tuft rett under eit berg. Det kan vera etter gamleselet som vart nedbrote av snø og flytta.

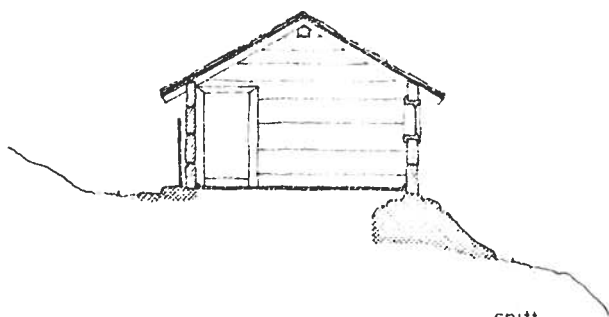
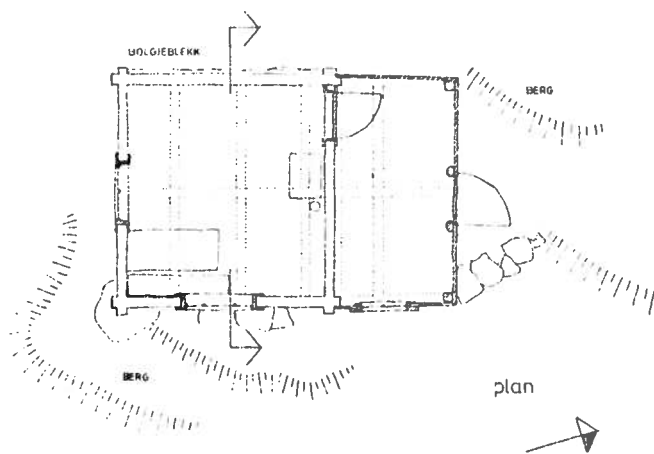
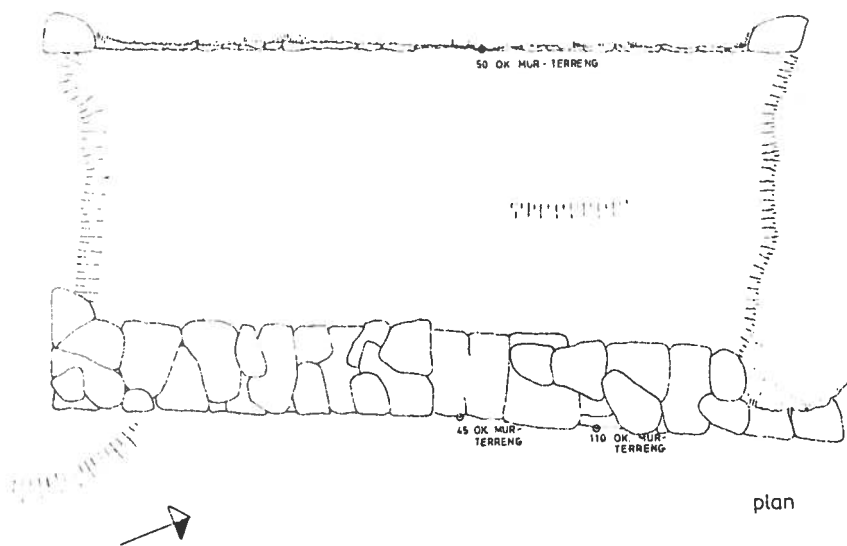
Selet har innsel og eit lite skot. Innsellet er lafta av grovt, øksa tømmer, skotet er bygd til i stenderverkskonstruksjon. Taket har sperrekonstruksjon, mønsås og bølgjeblekkplater. Sørveggen av innsellet er utvendes oversmurt med glassfiber, og vestveggen er kledd med bølgjeblekkplater. Selet var større før ombygginga i 1976.

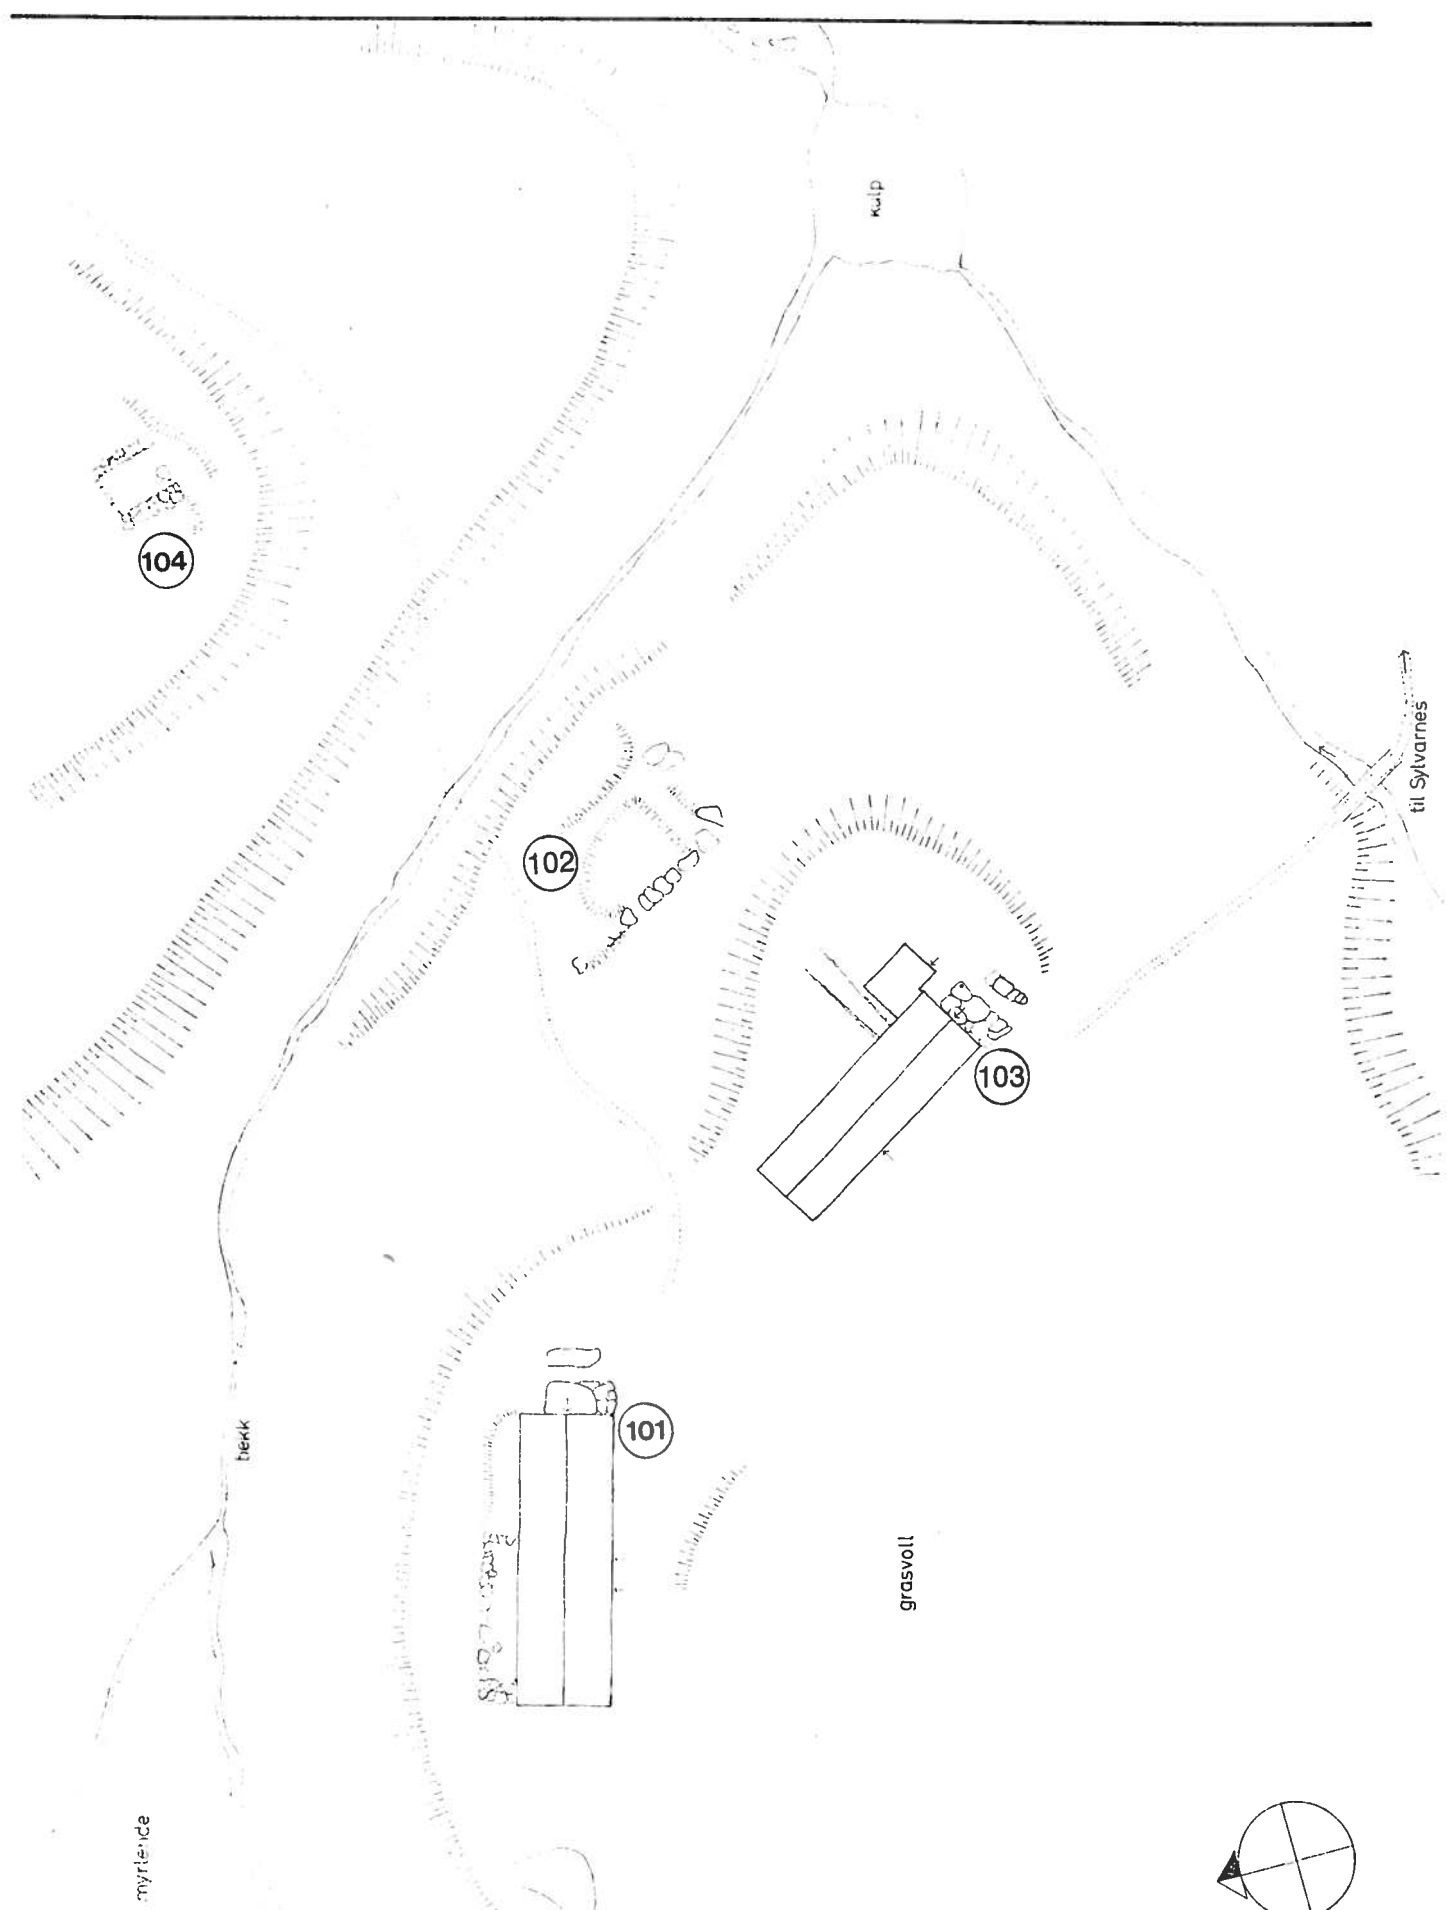
situasjon - hus nr. (101) - (104)

Det står to store hus på Sylvarnesdalen. Dei inneheld skot, innsel, fjøs og vedskott som er bygde saman under eitt tak. Dei har òg fjøs i kjellar under innsalet. Innsalet er lafta av kraftig tømmer som er hogge i området mellom Øvstestølen og Sylvarnesdalen. Dette området er nært skoglaust i dag. Ein finn òg to hustufter, baa etter sel. Til kvart av dei to

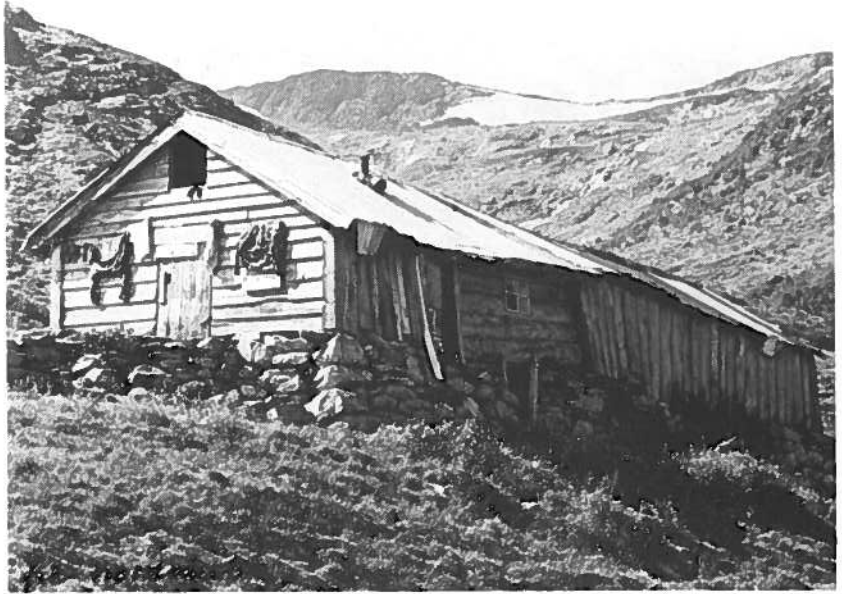
101 sel

Skot, innselet, vedskot (tidlegare lamme-fjøs) og fjøs for kyr er bygde saman på rekkje under eitt tak. Under innselet og skotet er ein mura kjellar som er bygd inn i bakken. Denne var opphavelig kyrafjøs, men har seinare vore brukt som geitefjøs. Innselet er lafta av grovt tømmer som truleg har vore nytta før. Novendane som stikk ut i skotet har såleis varierende lengde. Dei andre delane er bygde i stavbygg. Taket har sperrekonstruksjon og bølgeblekkplater over det heile. I innselet er det ljore og ein fast benk langs tverrveggen. Utanfor dørhella er det laga til kløvjar-plass.

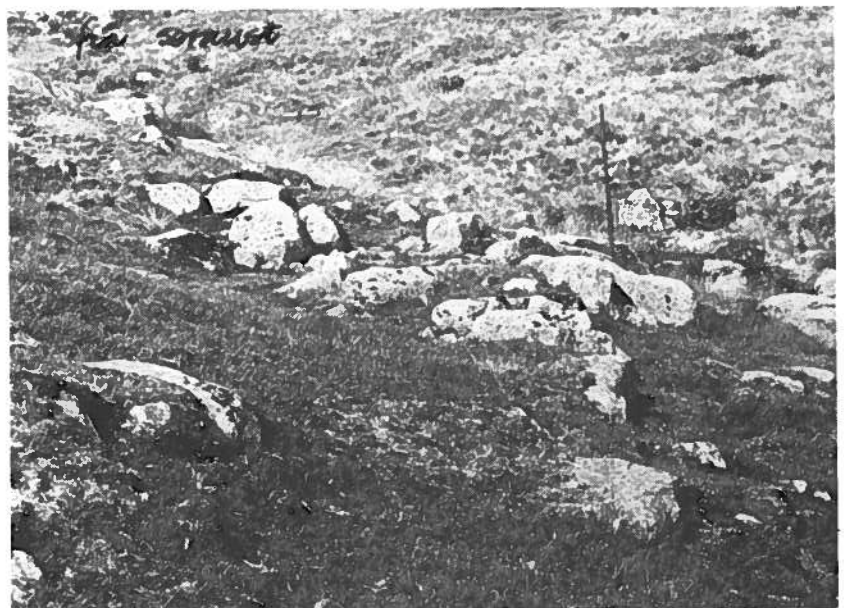
**102 tuft**

Murrestane er den gamle selstufta frå før 1872. Selet vart då flytta dit det står i dag (nr. 102), ein stad der snøen ikkje samlar seg i slike mengder.

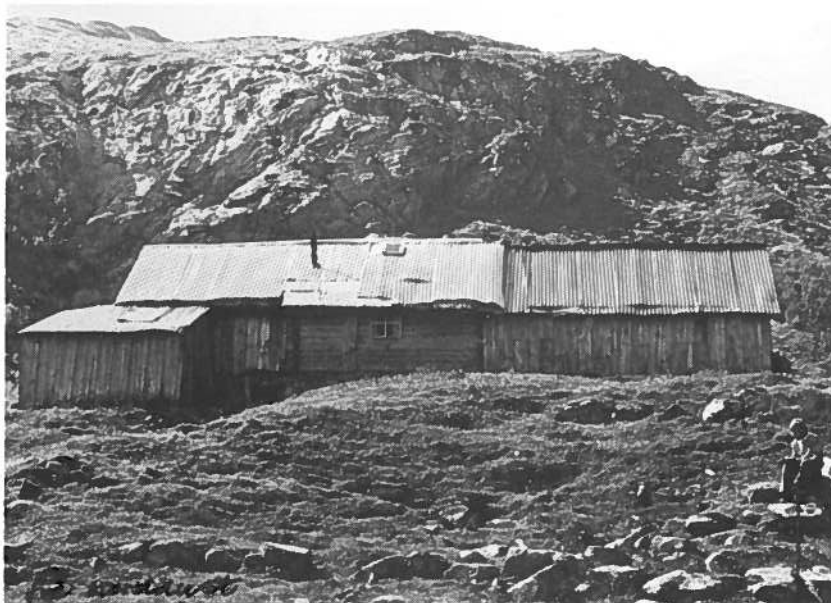
103 sel

Skot, innsel og fjøs er bygde saman på rekkje under eitt tak. Under innsellet og skotet er kjellar med eit eldre fjøs som var i bruk til 1930. Til skotet er det bygd eit vedskott. Innsellet er lafta av kraftig, øksa tømmer. Resten er bygd i stavbygg. Taket har sperrekonstruksjon, i innsel og skot òg med mønsås, og det er tekt med bølgeblekkplater. Vestveggen av skotet og innsellet er kledd med bølgeblekkplater, sørveggen er kledd med liggjande panel. I innsellet er det ljore og ein fast benk langs tverrveggen. Utanfor dørhella er det laga til ein kløvjarstad.

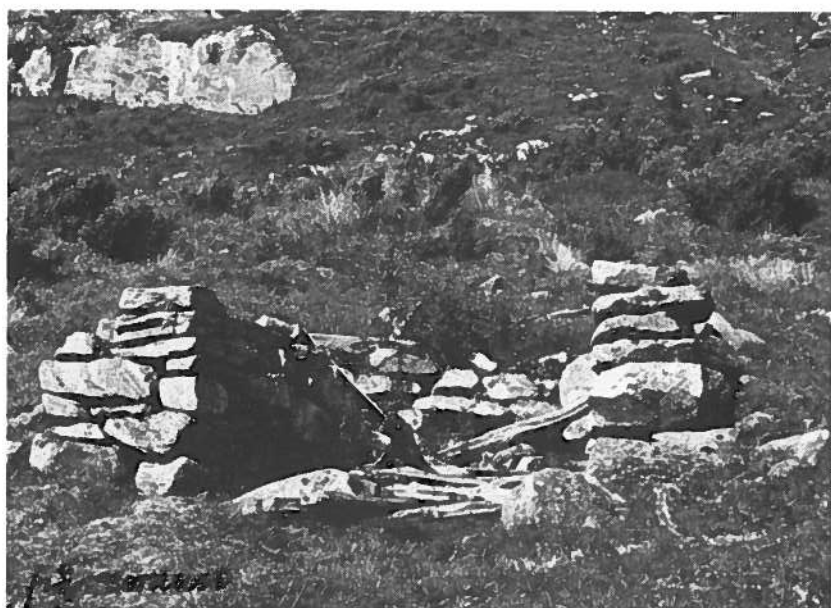
104 tuft

Murane er restar etter eit sel. Det har truleg hatt fjøs i den mura kjellaren som er bygd inn i bakken. Trekonstruksjonane fall i røys omlag 1965.

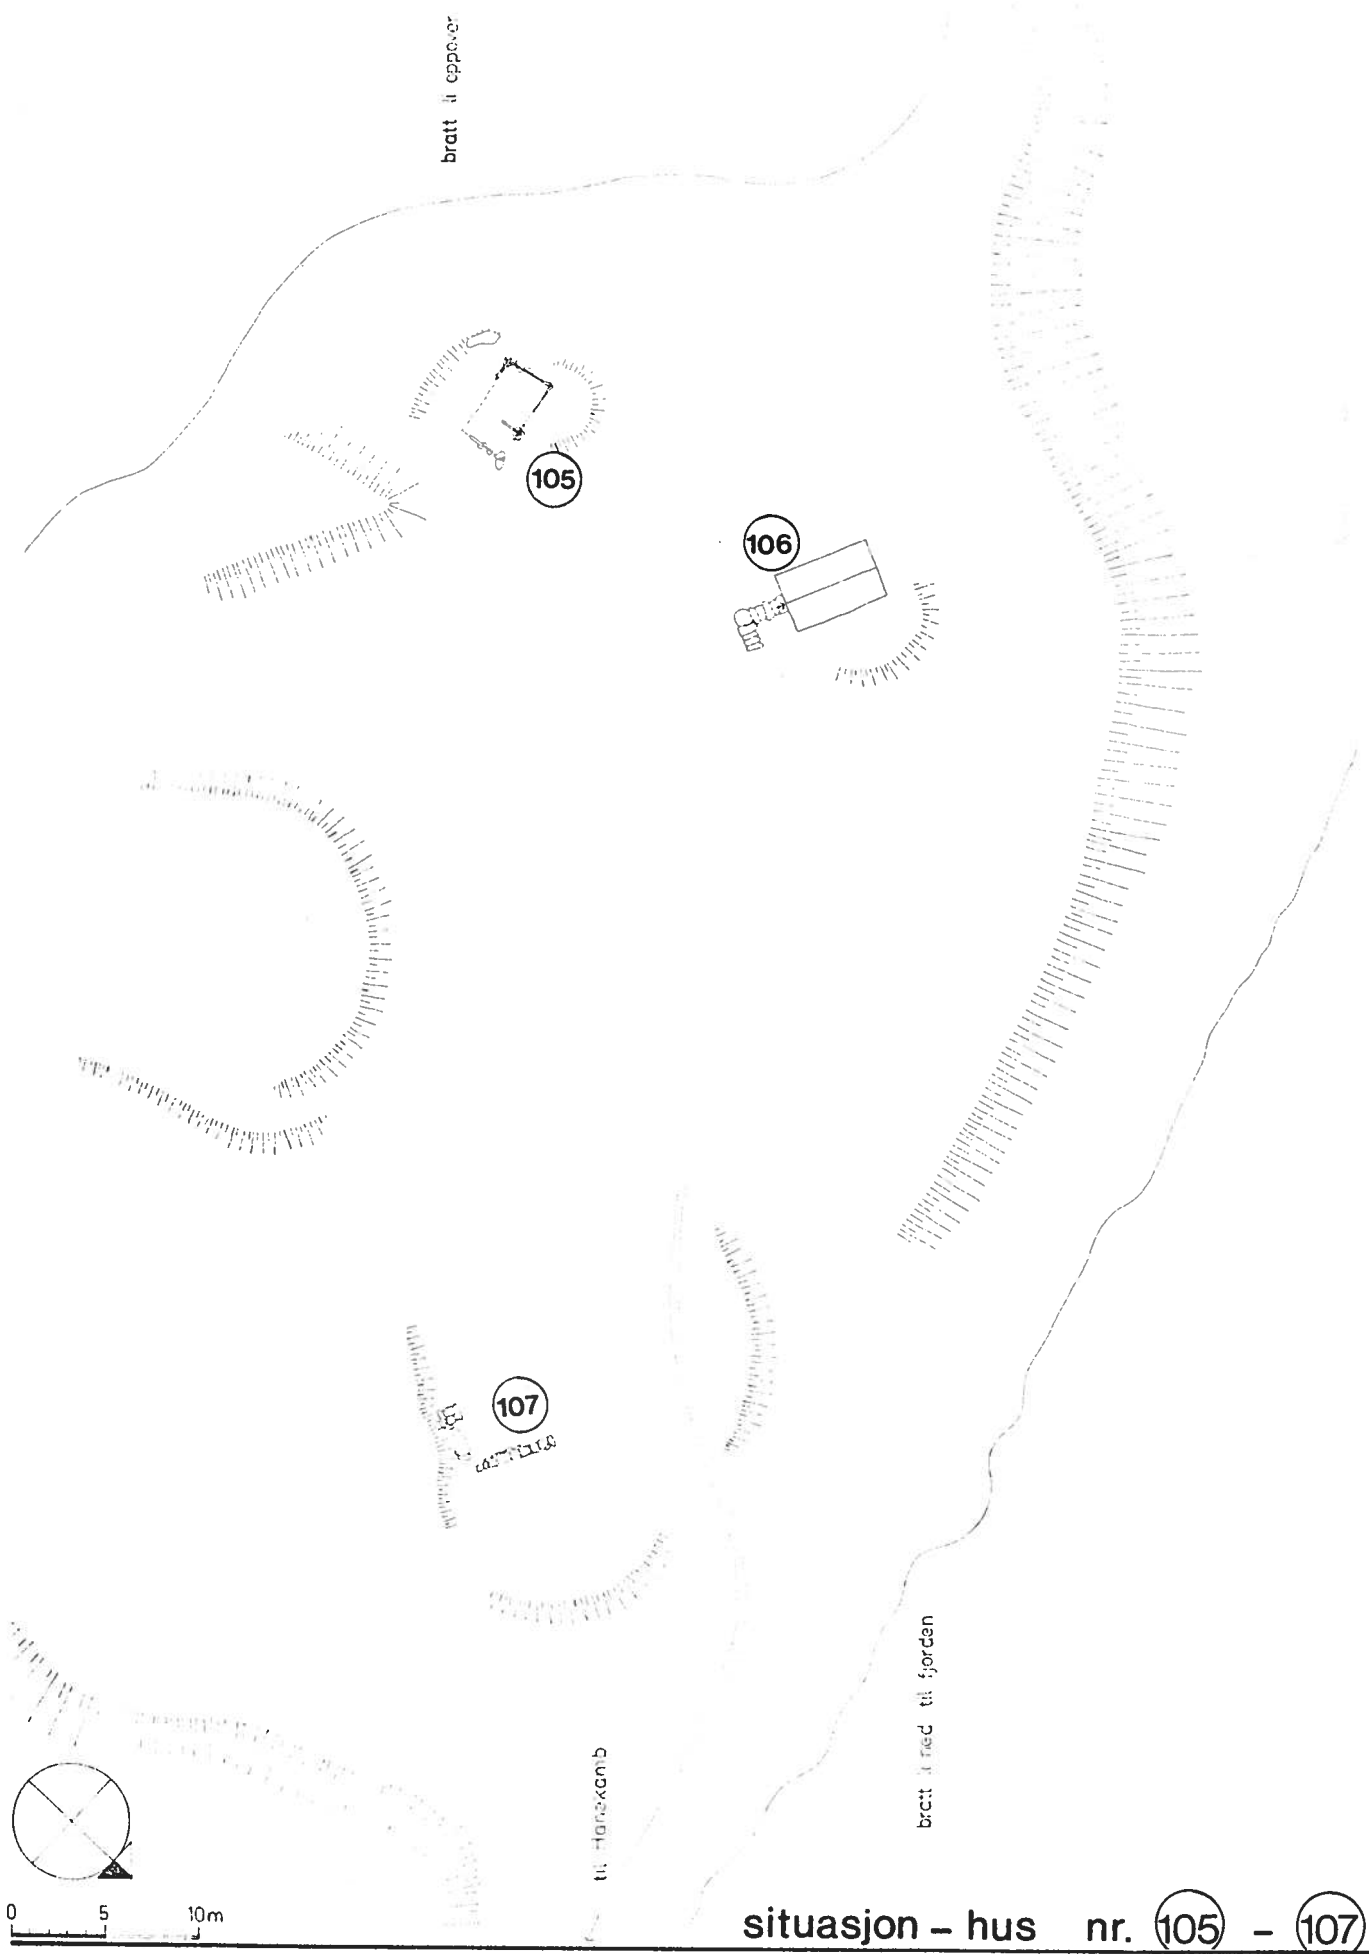
situasjon – hus nr. 105 – 107

Ein finn to tufter og eitt sel på Vindheim. Selet har to høgder med fjøs i fyrste og innsel og skot oppå. Innsellet er lafta, hitt er bygd i lettare konstruksjon. Vindheim er heimestøl og høyrer til Hanekamgardane. Fjellstølen til gardane ligg i Hanekamdalen inne i fjellet. På Vindheim vart stølsdrifta lagt ned på byrjinga av 1950-talet.

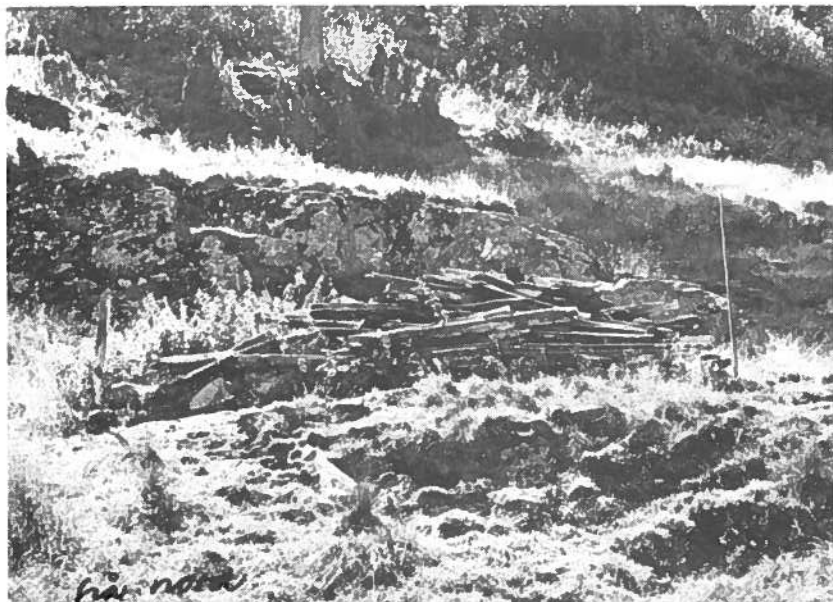
105 tuft

Murane og haugen av trematerialar er restar etter eit sel.

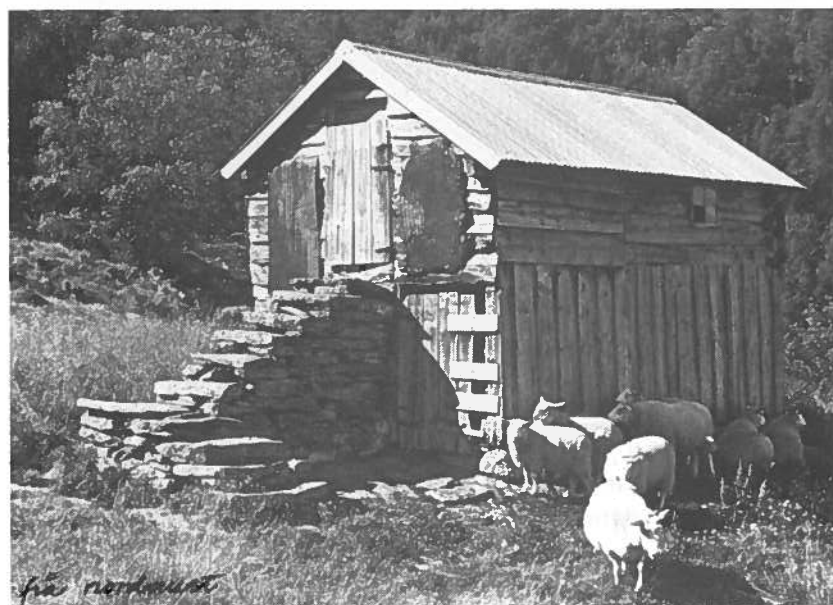
106 sel

Selet har fjøs i fyrste høgda og innsel og skot i andre høgda. Til andre høgda er det mura ei stor trapp av gråstein. Fjøset er reist i stenderverk og har ståande panel. Innsellet er lafta og panelt utvendes på sør- og vestvegg. Skotet er bygd til i stavbygg. Taket har sperrekonstruksjon og bølgeblekkplater. I skotet er det ei stor mura grue.

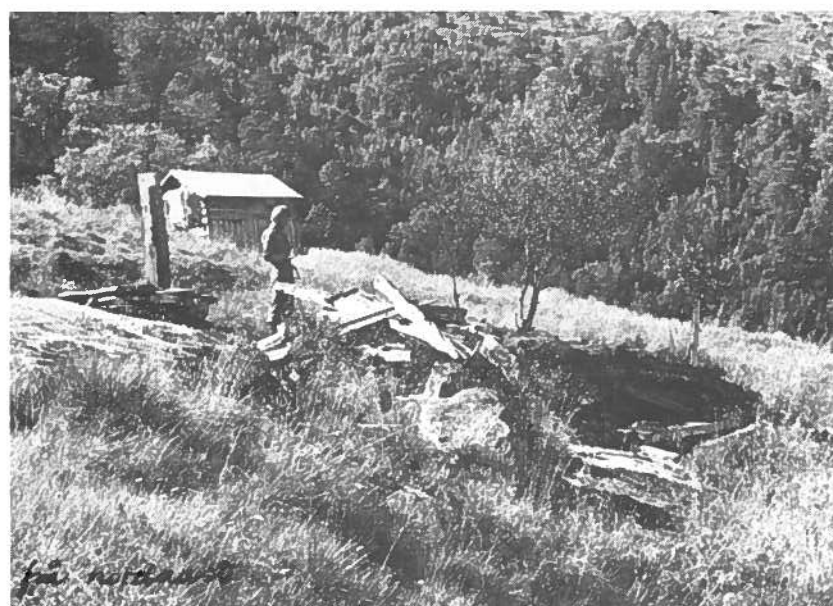
107 tuft

Murane og materialrestane er etter eit sel.

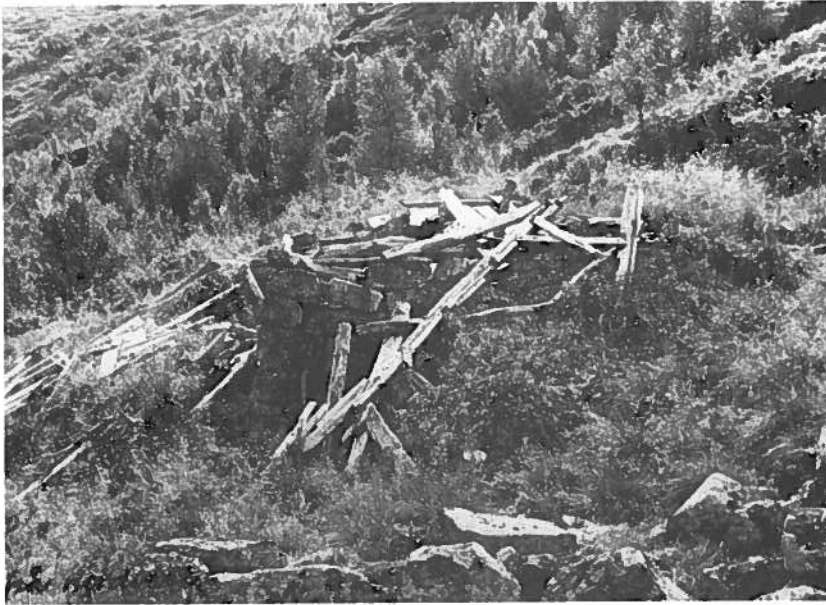
108 tuft

Gråsteinsmurane er truleg restar etter ein kjellar som har vore fjøs. Ein finn laftestokkar og restar etter torvtak i tufta. Det kan tyda på at det har vore ei lafta høgd, eit sel, på murane. I vestre hjørne inn mot bakken er det reist steinheller.

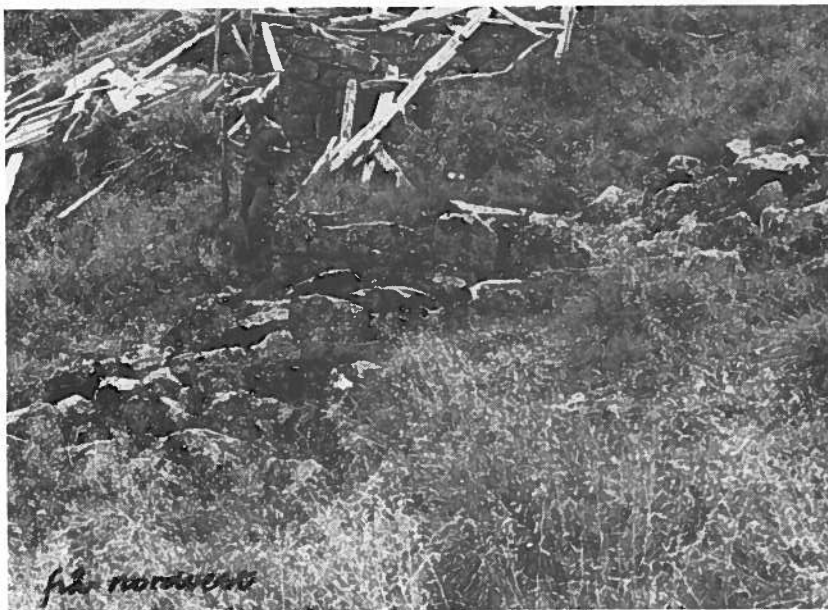
109 tuft

Tufta inneheld restar etter gråsteinsmurar som er gravne inn i bakken.

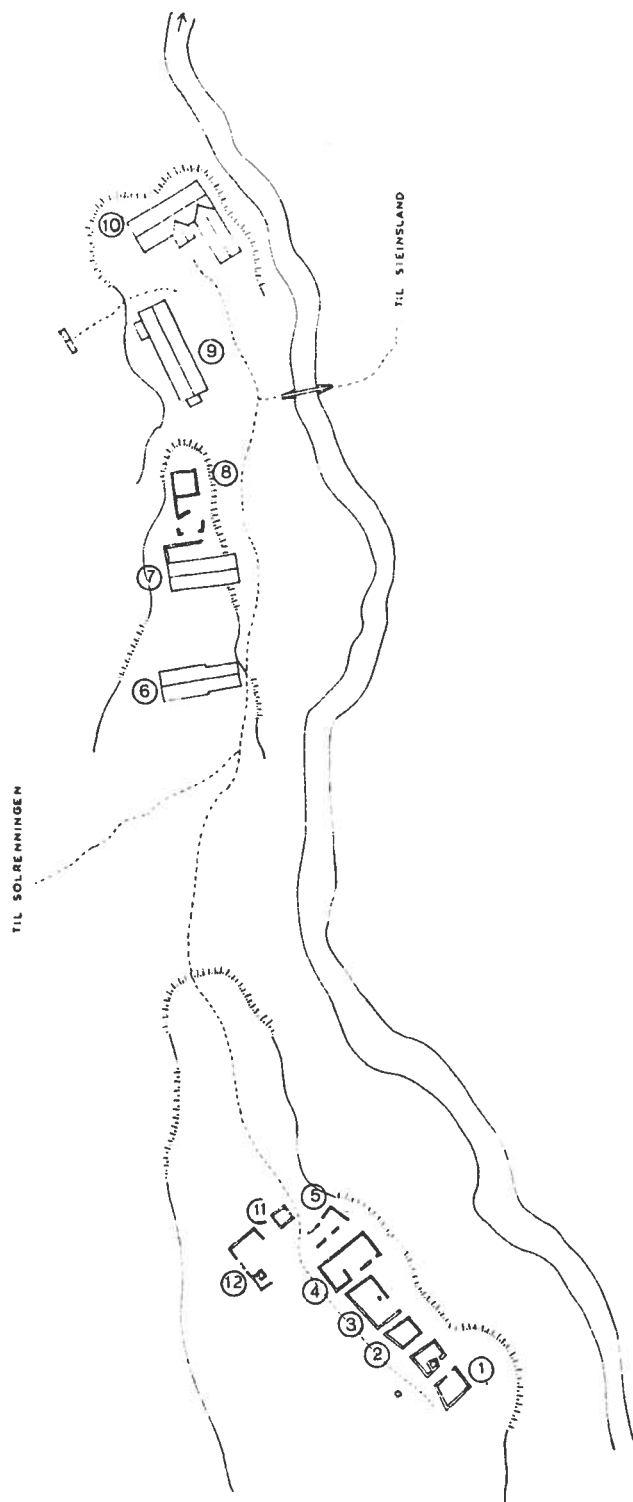
situasjon:

eldre støl - hus nr. (1) - (5) , (11) , (12)
nyare støl - hus nr. (6) - (10)

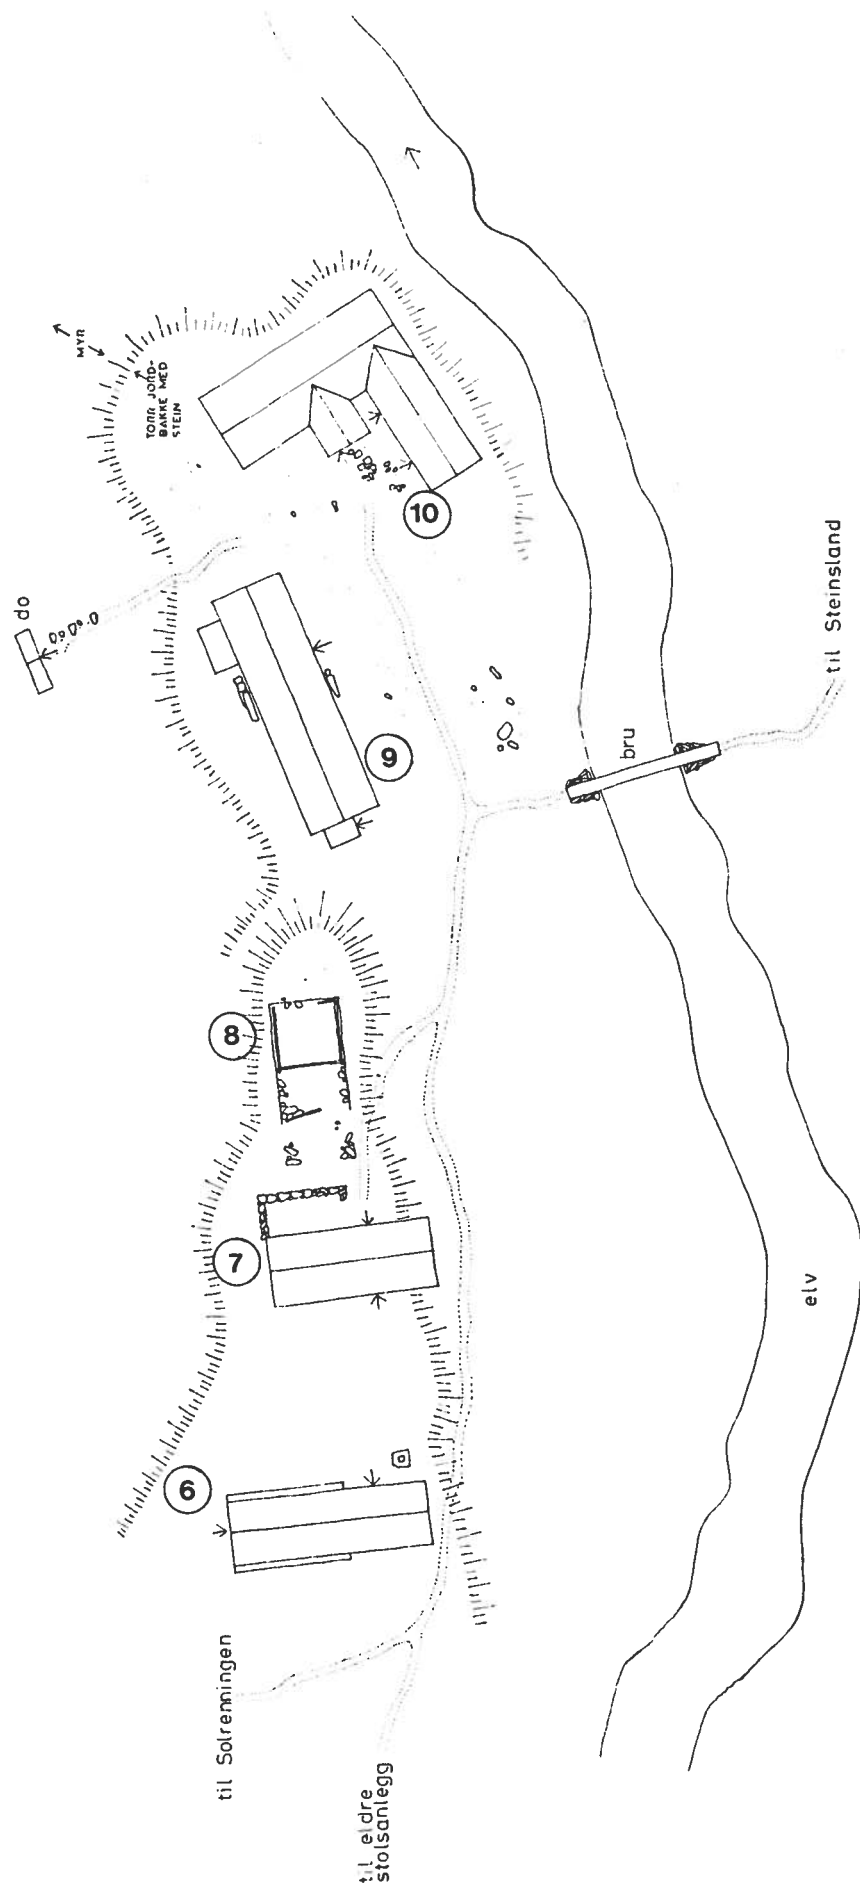
situasjon
nyare støl - hus nr. ⑥ - ⑩

Stølen er så blitt flytta nedover (hus nr. 6-10). Her er sela bygde i tømmer og med sperretak.

Nr. 10 er det eigentlege «Steinslandsheimen». Huset vart sett opp av grunneigarane som hytte og overnattingsstad for fjellvandarar. Ei bru fører over bekken. Over elva finst det ein manuell stolheis. Stølen høyrer til garden Steinsland inst i Modalen. Når kraftutbygginga er fullført, vil dalen og stølen verta overfløymt, p.g.a. oppdemminga av Stølsvatna.

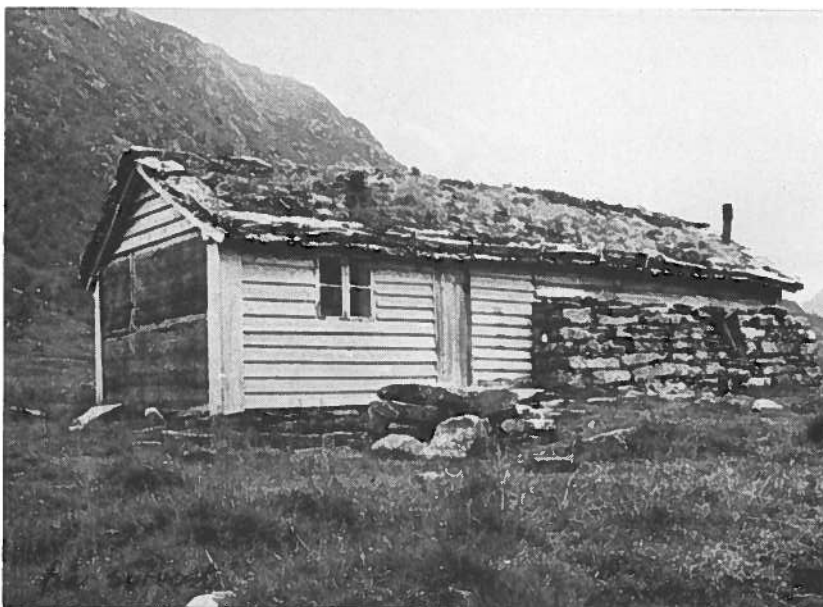
6 sel

Selet har veggjar som delvis er bygde av gråstein. Taket har sperrekonstruksjon og det er tekt med torv. Lafteveggane er panelte utvendes.

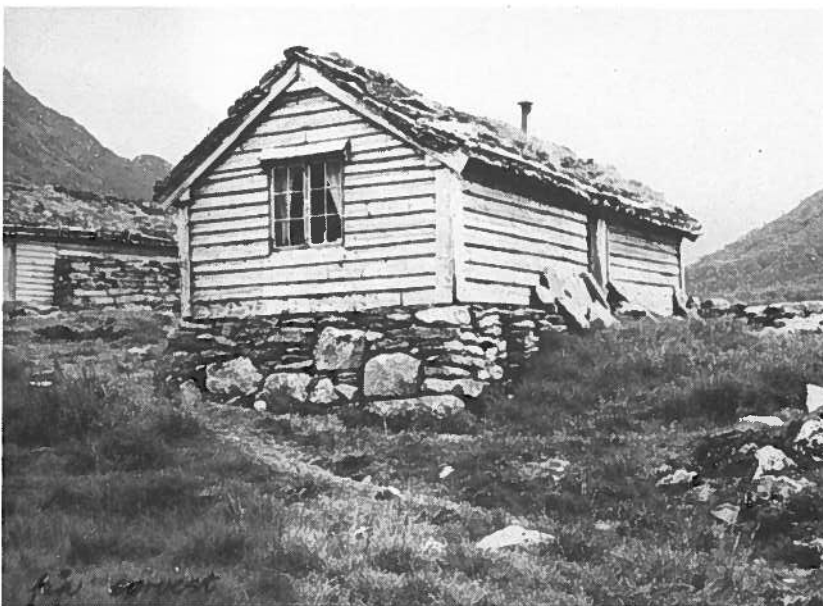
7 sel

Dette selet har tre rom. Den austre stova var «mjelkeselet». Den vestre stova er lafta, huset elles er bygd i stenderverk. Utvendes er selet panelt. Taket har sperrekonstruksjon og mønsås.

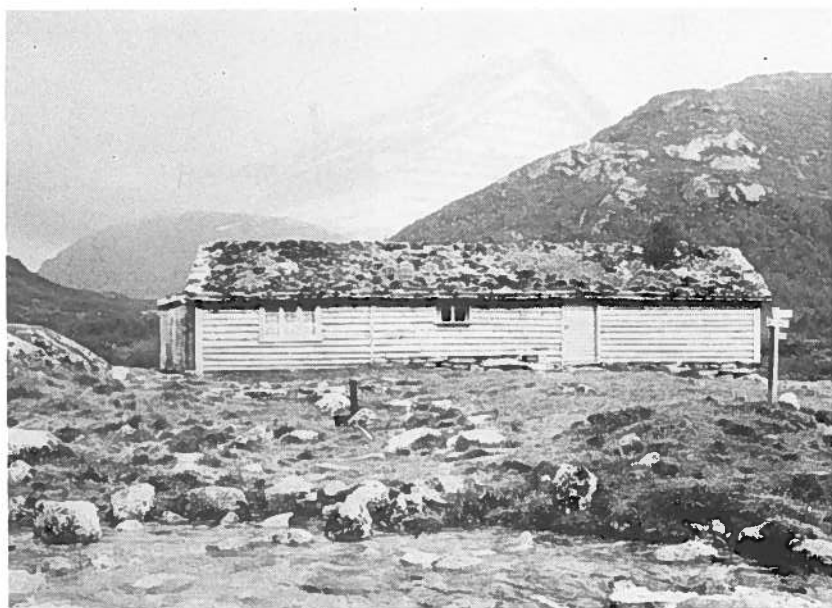
9 sel

Selet har tre lafta stover og eit midtrom med inngangsdøra bygd i stenderverkskonstruksjon. Det har sperretak med mønsås og er tekt med torv. Veggane er panelkledd utvendes. Huset vart ombygd kring 1941 og kring 1968.

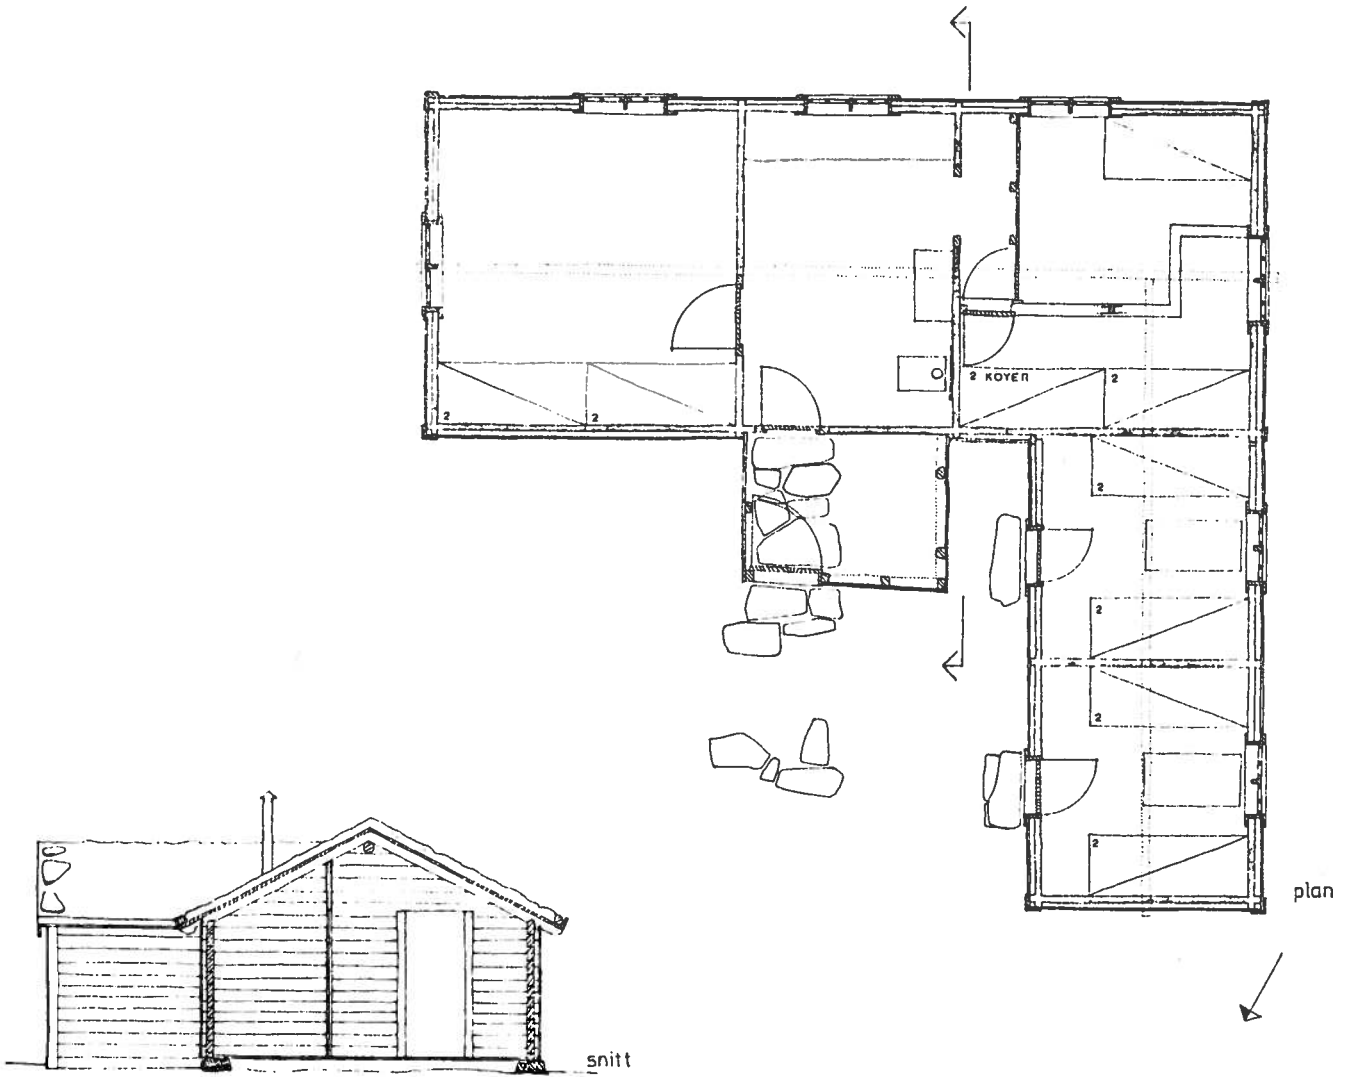
10 turlagshytte

Denne hytta heiter «Stinslandsheimen» og er turhytte for Bergen Turlag. Ho har lafta veggjar og sperretak med mønsåsar. Taket har torvtekking, og veggane er panelte utvendis. Midtre rom i hytta er kjøken med vedomn. Ved inngangen er det bygd eit bislag. Tilbygget inneheld to soverom.

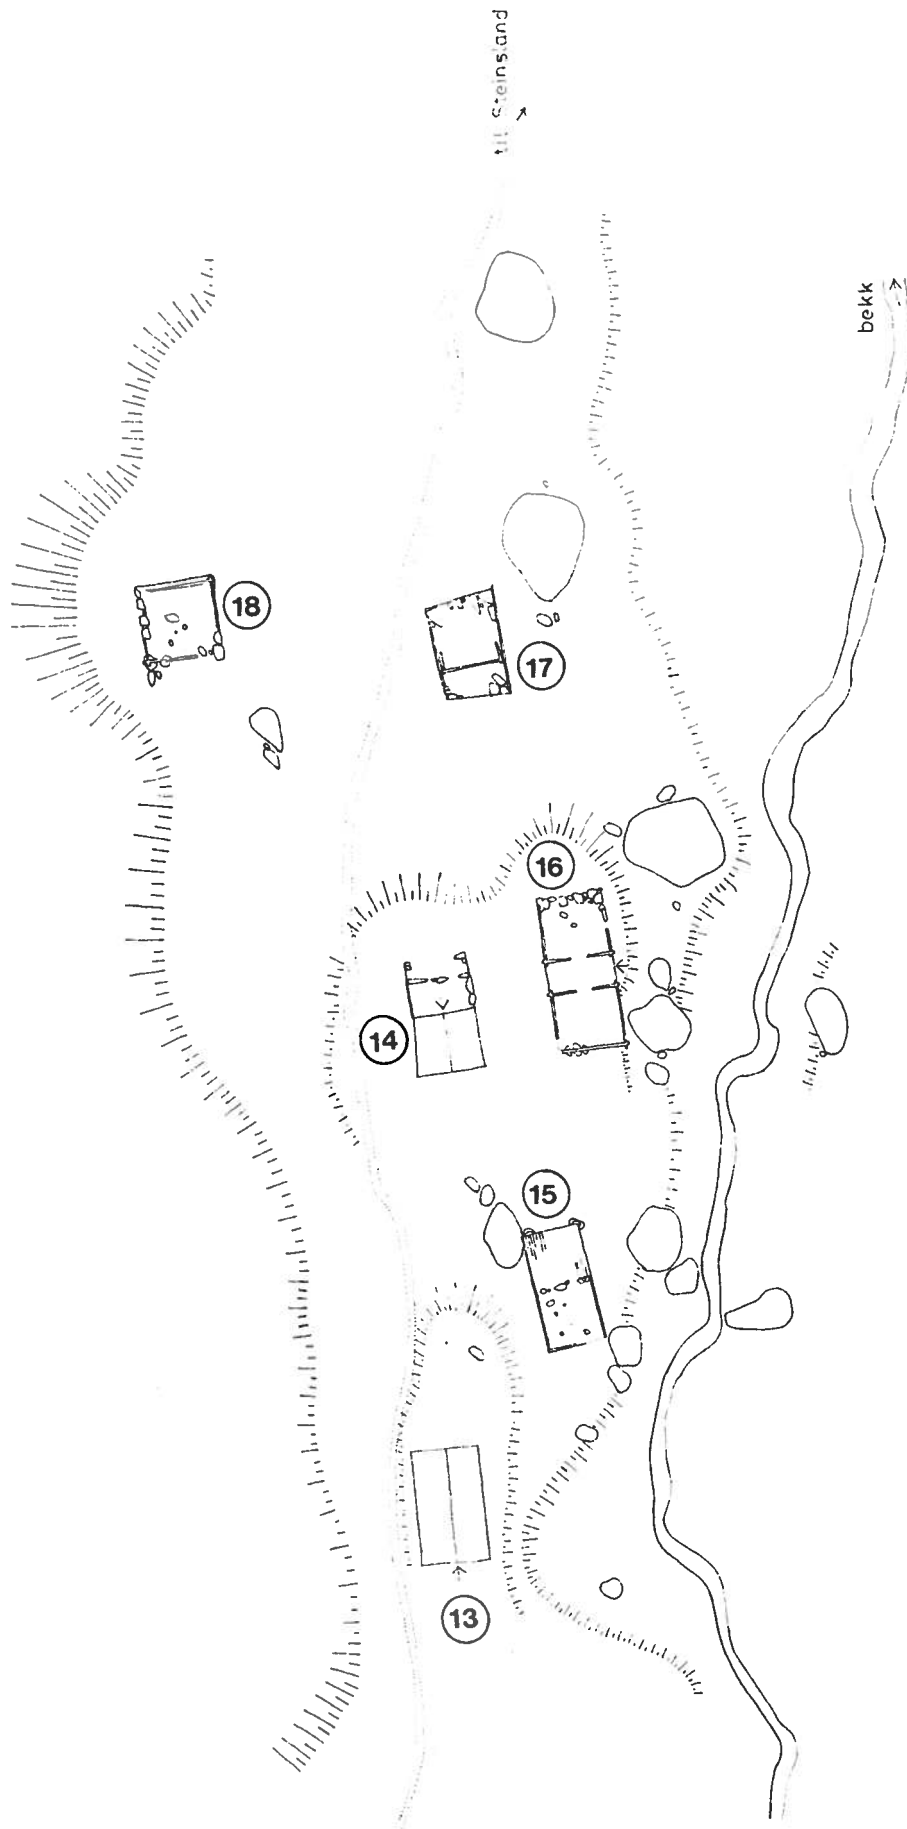
situasjon - hus nr. 13 - 18

Omlag midtvegs i dalen mellom Steinsland og Stølsvatna, i ei sør-aust-vendt dalside, ligg Steinslandsstølen. Sela er lagde på ein nokolunde slak voll som består av grusmassar. Frampå kanten skrånar det bratt ned mot Stølselva. Bak sela, langs skogbrynet, renn ein fjellbekk. Terrenget er kupert med store steinblokker omkring. Dalen er kledd med høg bjørkeskog. Stølen har i alt seks sel. Av desse er

berre eitt intakt i dag. Alle er tømmerhus. I nr. 14 er årstalet 1774 innhogge. Stølen høyrer til garden Steinsland, og han har vore nytta som geitestøl. Lengre oppe i dalen finn ein den gamle stølsvegen. Han har fint tillagde steinheller gjennom store parti ufarbar steinrøys.

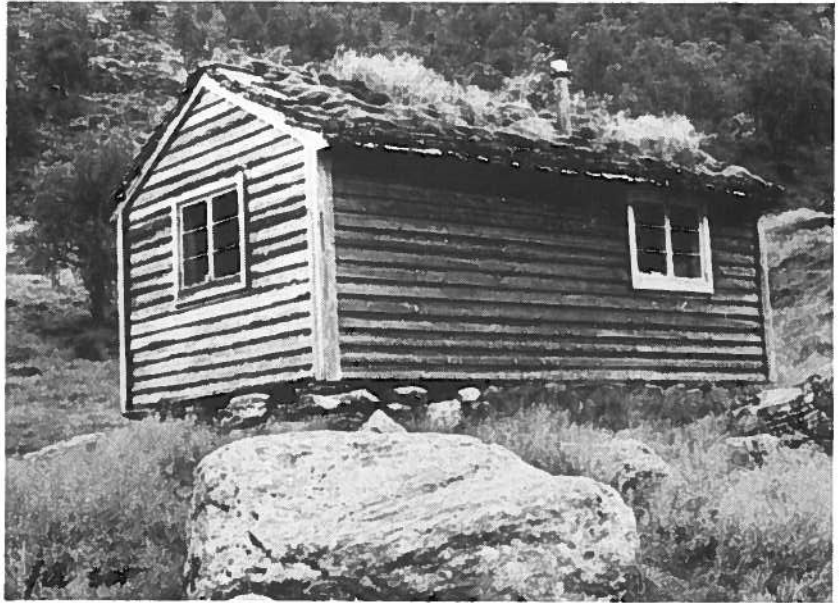
**14 sel**

Selet har hatt to rom, innsel og skot. I dag er skotet samanrasa. Innsellet er lafta, og det har sperretak med torvtekkjing. Det har tregolv og fleire faste hyl-ler. Skotet har hatt liggjande panel utvendes. Over døra er årstalet 1774 skore inn.

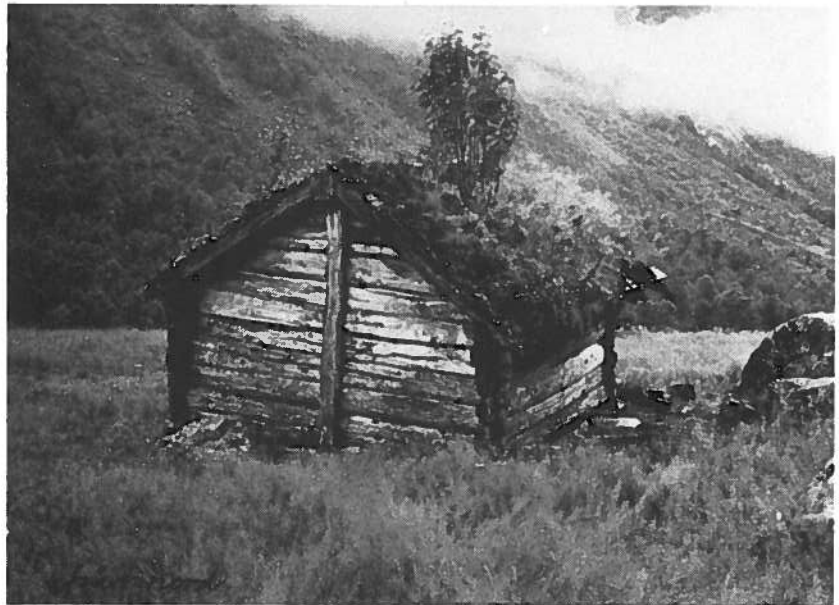
**15 sel**

Dette huset skal vera bygd av Nils Tyssebotn frå Tysse i Osterfjorden. Han drev med geiter her.
