Stølar i Stølsheimen

Fylkeskonservatoren
i Hordaland
Registreringsrapport nr. 5

Utarbeidd av Arne H. Ingvaldsen, Målfrid Nyrnes og Svein Mjåtvedt
på grunnlag av registrering av faste kulturminne i Modalen,
Høyanger og Vik kommunar.

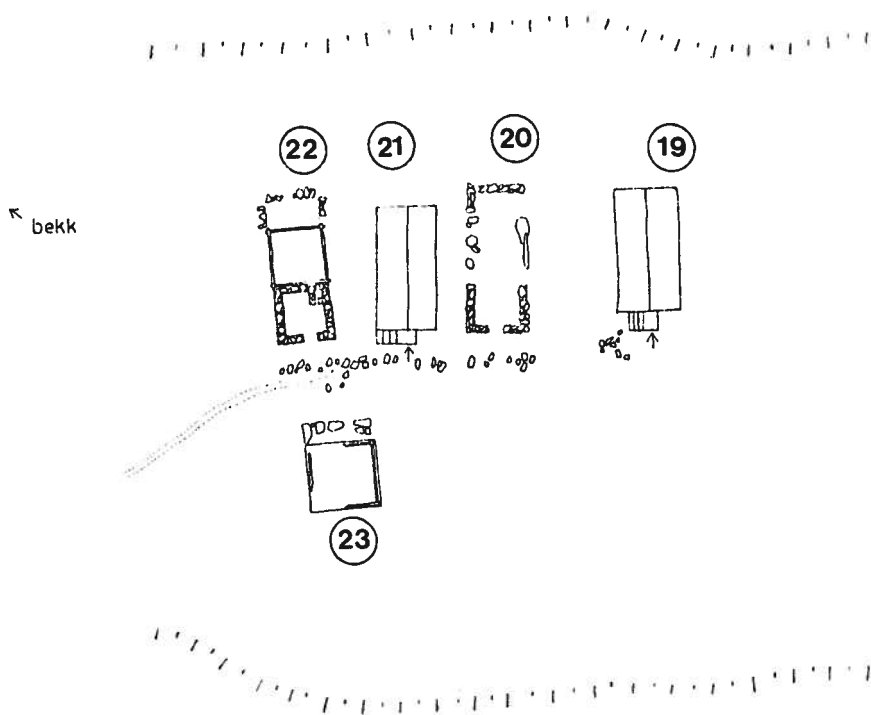
situasjon – hus nr. 19 – 23

Fjellstølen ligg på ei flat og ope elveslette mellom høge fjell. Mot nord går eit dalføre. I liene er det glissen bjørkeskog. Sletta er for det meste myrlendt og våt. Terrenget er stort sett ope, men oppstigninga frå dalen er tung og bratt. Det renn ein bekk forbi sela. Det er fem hus her. Av dei er tre ruinar. Dei

som står, er to-roms tømmerhus med sperretak, bygde opp på ½–1 m høge grunnmurar. Stølen høyrer til gardane Steinsland og Straume. Elva kjem til å bli tørrlagt eit lite stykke nedanfor stølen.

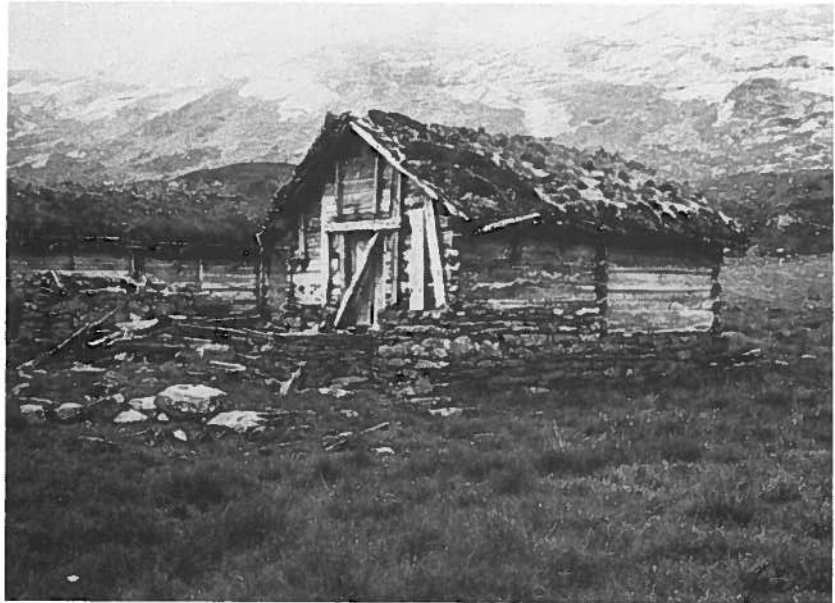
19 sel

BYGGEÅR: Omlag 1920
 EIGAR: INGVAR STRAUME
 Modalen
 Gnr. 84, bnr. 4

Selet har innsel og skot. Heile bygningen er lafta, det er lagt sperretak med mønsås, og taket er tekt med torv.

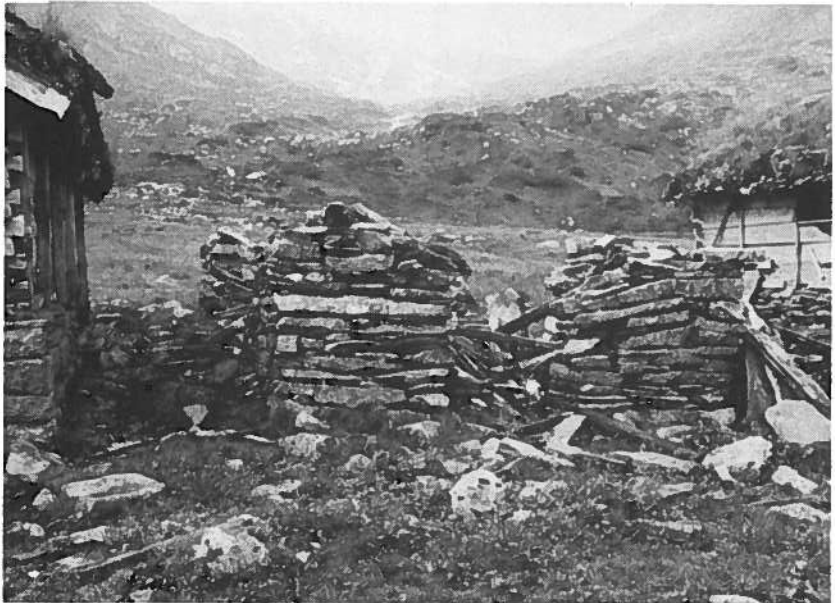
20 tuft

BYGGEÅR: Omlag 1800
 EIGAR: OLAV HEIMDAL
 Bergsdalen
 Gnr. 83, 84

Desse murane står att etter eit sel.

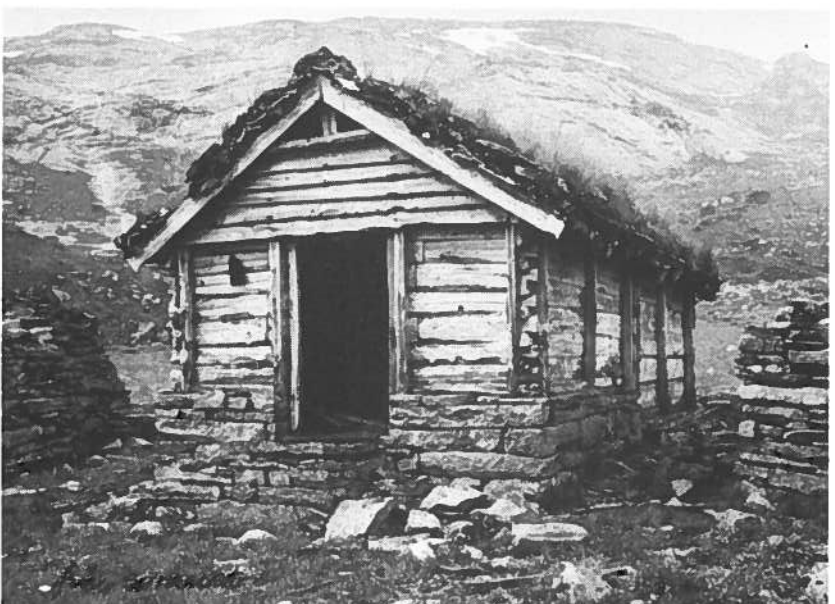
21 sel

BYGGEÅR: 1924
 EIGAR: ODDMUND STEINSLAND
 Modalen
 Gnr. 84, bnr. 1, 2

Selet har innsel og skot. Båe romma er lafta. Det har sperretak med mønsås, og det er tekt med torv. I skotet er det ei oppmura rund steinhelle med ein ved-omn.

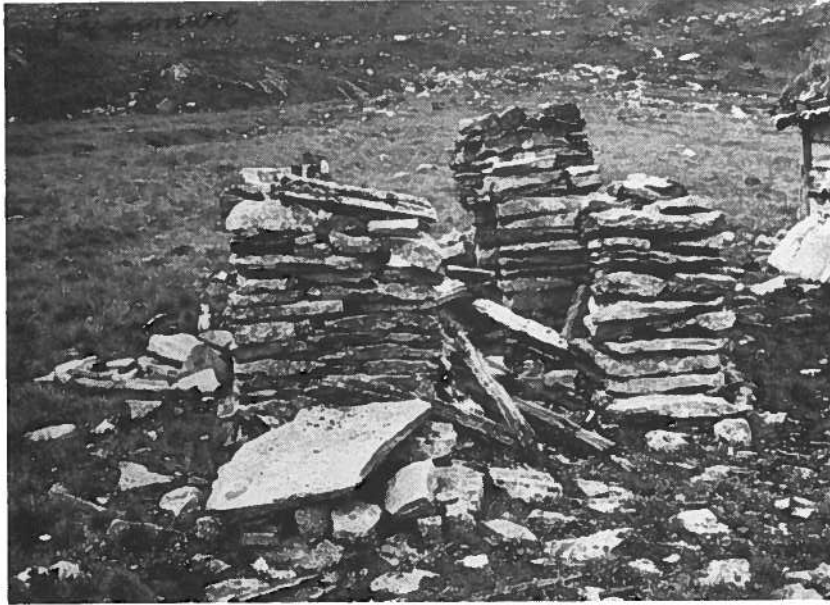
22 tuft

BYGGEÅR: Omlag 1800
EIGAR: HARALD NYGARD
Straume, Modalen
Gnr. 83, bnr. 2

Gråsteinsmurane står att etter eit sel. Ein finn òg restar etter ei tømra stove og ei grue framme i skotet. Siste støling på Straume var i 1930-åra. Etter den tid har selet forfalle.

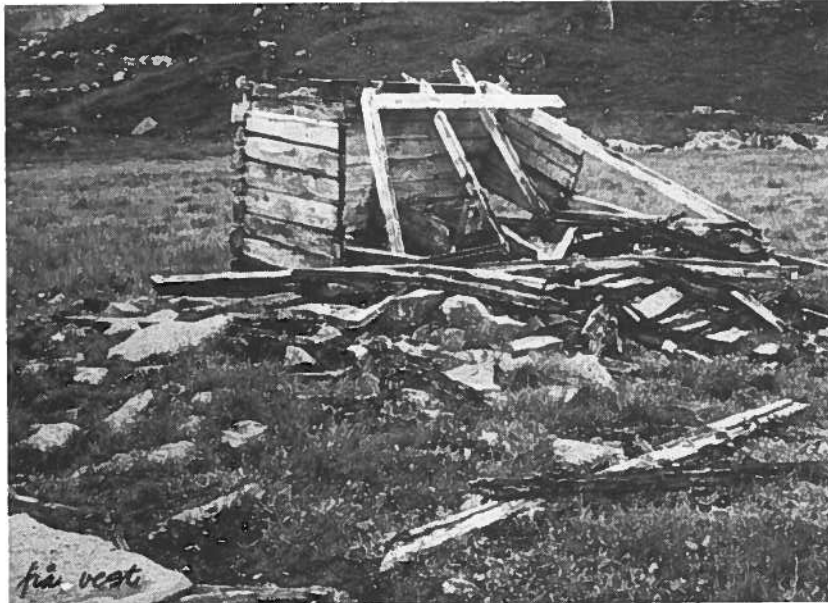
23 sel

BYGGEÅR: 1890–1900
EIGAR: BRUKARANE PÅ
Straume
Gnr. 83, 84

Denne stova skal ha vore fellesstove på stølen. I dag finn ein att berre tømmerrestar oppå grunnmuren.

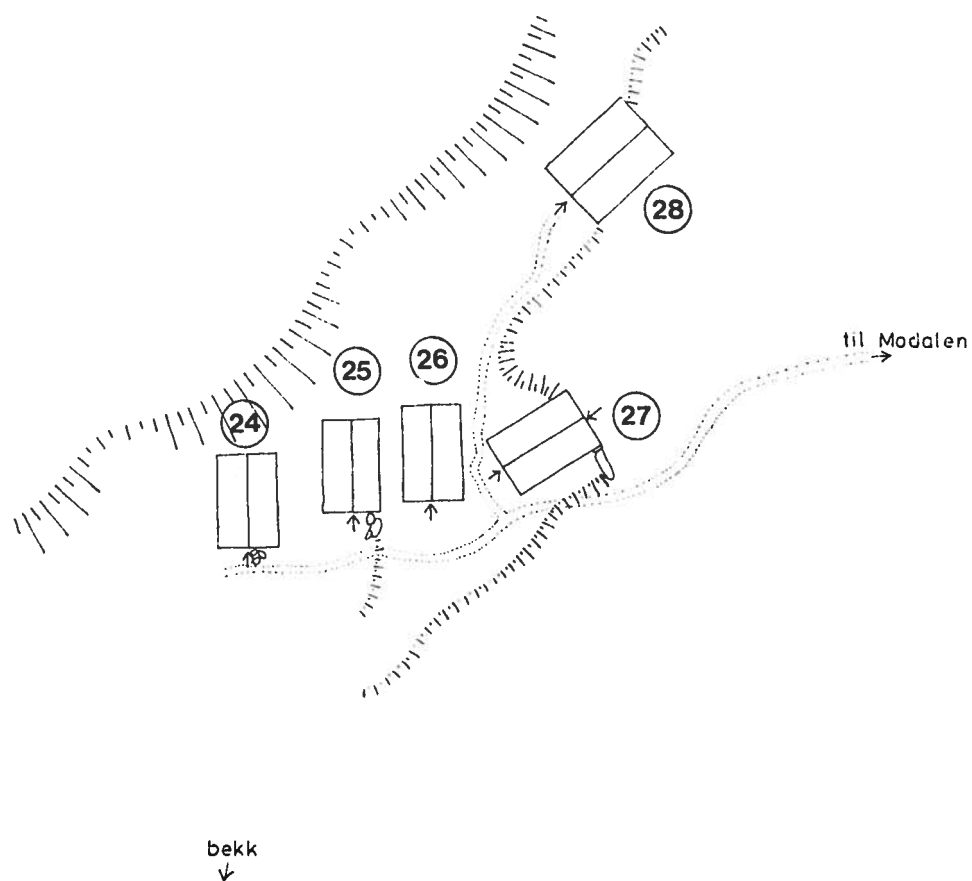
situasjon – hus nr. (24) – (28)

Botnane ligg i eit bakkehall nær dalbotnen ved vegen opp til Nygård. Ein bekk renn forbi nord for sela. Staden er både lun og solfylt, med utsyn til fjella i Modalen. Nedanfor og langs vegen renn elva. Terrenget omkring er kupert, og i fjellsidene står det stor granskog.

Stølen har fem hus. Alle er lafta og har sperretak. Nr. 28 er eit fellesthus, «stølsstova». Stølen høyrer til garden Øvre Helland. Etter vassdragsreguleringa vert truleg bekken borte, og elva frå krossvatnet vert på det næraste tørrlagt.

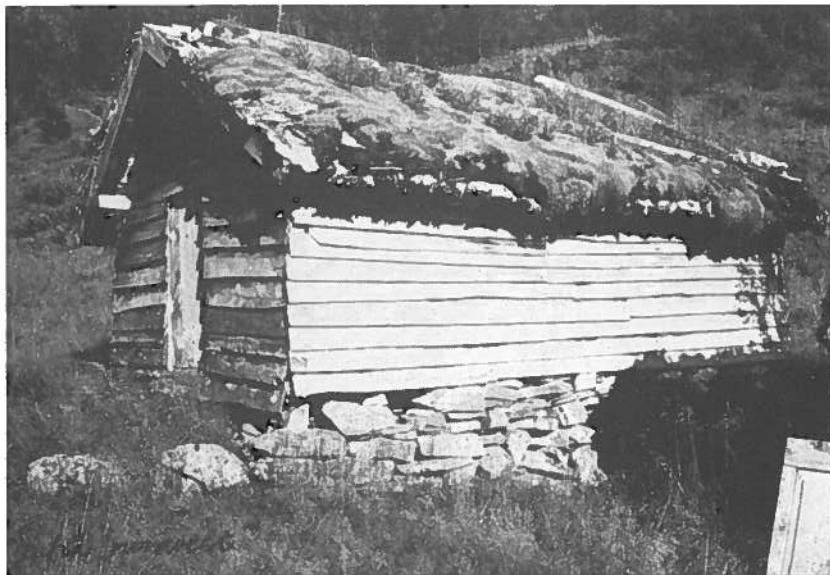
24 sel

BYGGEÅR: 1910
EIGAR: HELGE HELLAND
Nesttun
Gnr. 81, bnr. 1, 2

Selet har lafta innsel og skot som er bygd i stenderverkskonstruksjon. Bygningen har sperretak som er tekt med torv. Utvendes er selet panelt un- nateke på austveggen av innselet. I baa romma er det lagt tregolv.

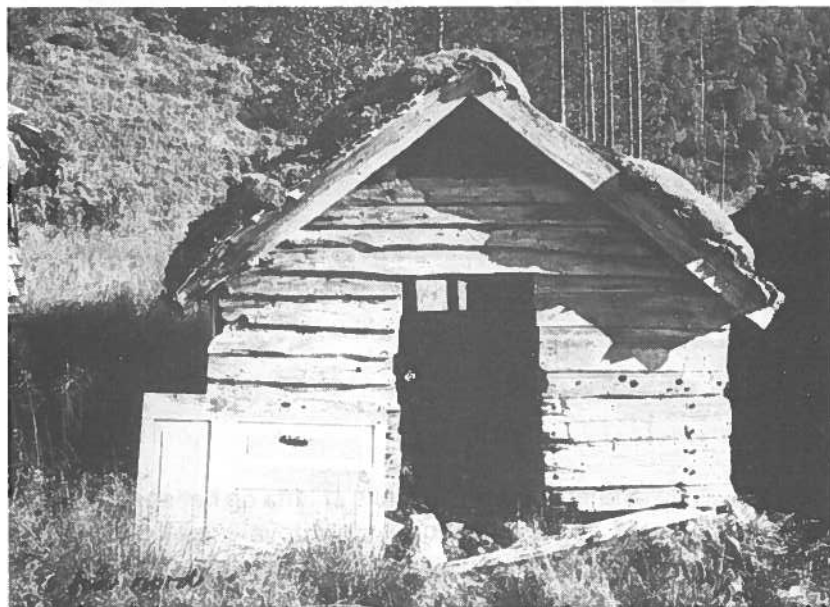
25 sel

BYGGEÅR: 1915
EIGAR: GUNNAR ØVRE
Helland
Modalen
Gnr. 81, bnr. 4

Selet har lafta innsel og skot som er bygd i stenderverkskonstruksjon. Det har sperretak som er torvtekt. Selet er panelt utvendes med unnatak av lang- veggane av innselet. Baa romma har tregolv.

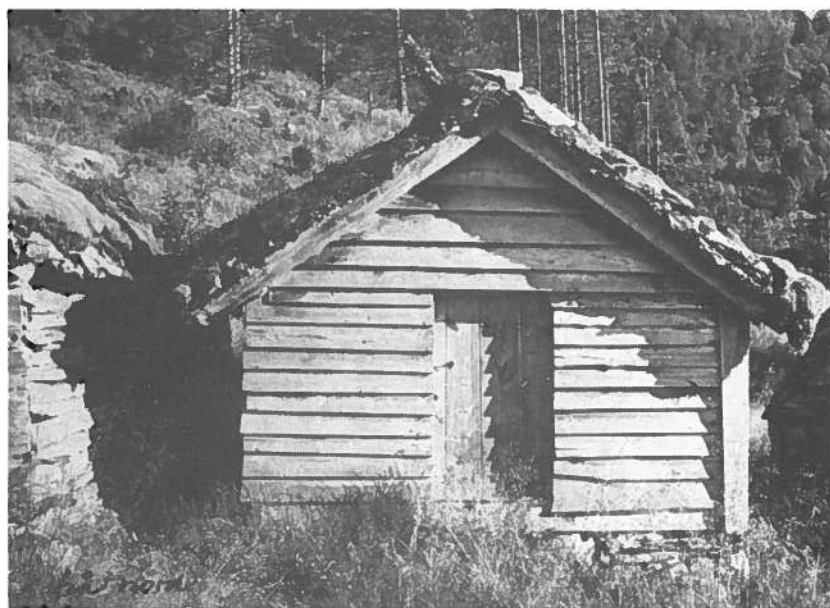
26 sel

BYGGEÅR: Før 1930
EIGAR: JOHANNES ØVRE
Helland
Modalen
Gnr. 81, bnr. 3, 6

Selet har lafta innsel og skot som er bygd i stenderverkskonstruksjon. Ta- ket har sperrar med torvtekkjing. Ut- vendes er selet panelt med unnatak av austveggen av innselet. Baa romma har tregolv.

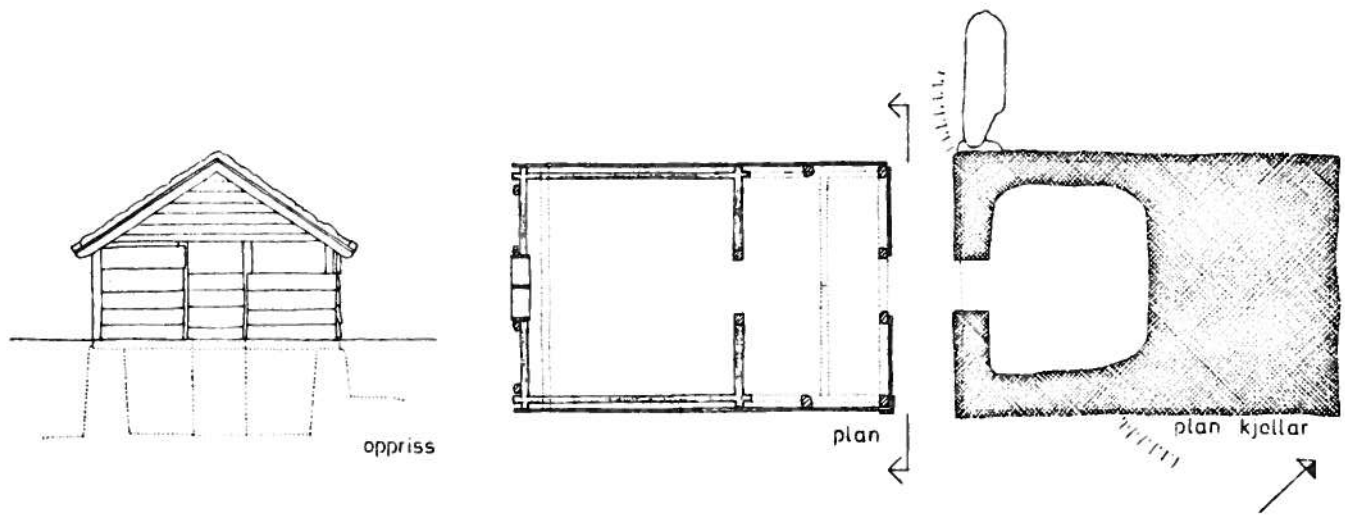
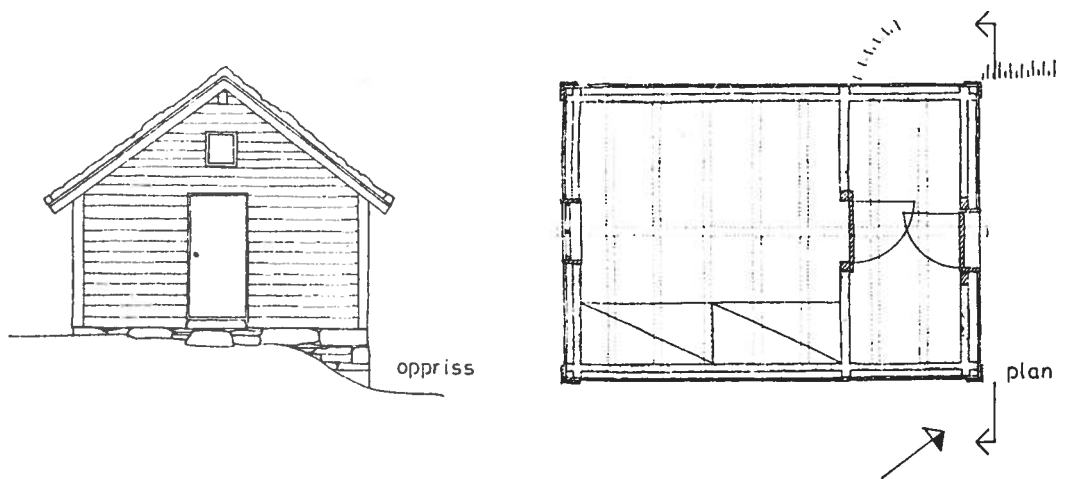
27 sel

BYGGEÅR: Omlag 1900
 EIGAR: RASMUS LODDEN
 Stord
 Gnr. 81, bnr.

Selet har innsel, skot, og kjellarrom mellom murar som delvis er inngravne i bakken under det indre rommet. Innselet er lafta, skotet er bygd i stenderverk. Taket har sperrekonstruksjon og torvtekkjing. Selet er panelt utvendes med unntak av gavlveggen av innselet.

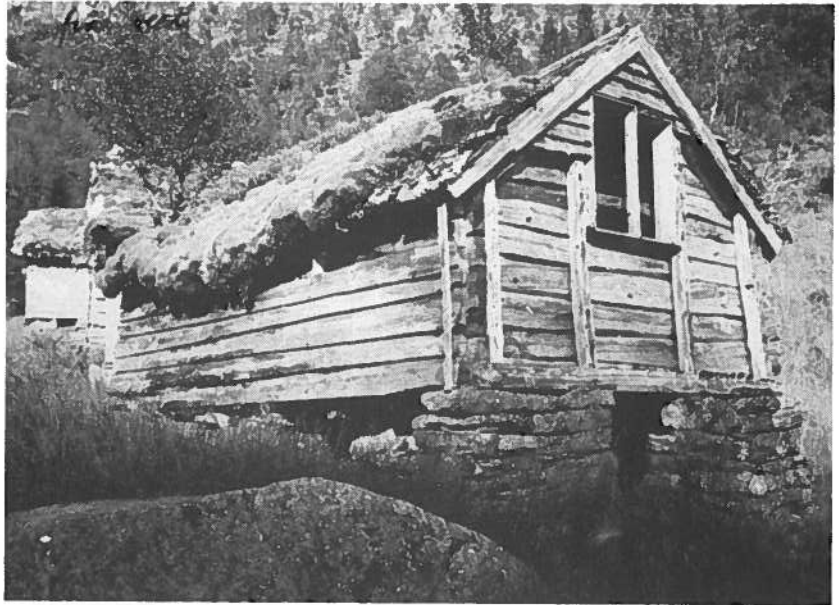
**28 sel**

BYGGEÅR: 1928
 EIGAR: BRUKARANE PÅ ØVRE
 HELLAND
 Modalen
 Gnr. 81

Denne stova vart nytta felles til opphaldsføremål på stølen. Stova er lafta og har to rom. Ho har sperretak med mønsås og torvtekkjing. Utvendes er stova panelt. Båe romma har tregolv, og i det inste er det køyer.

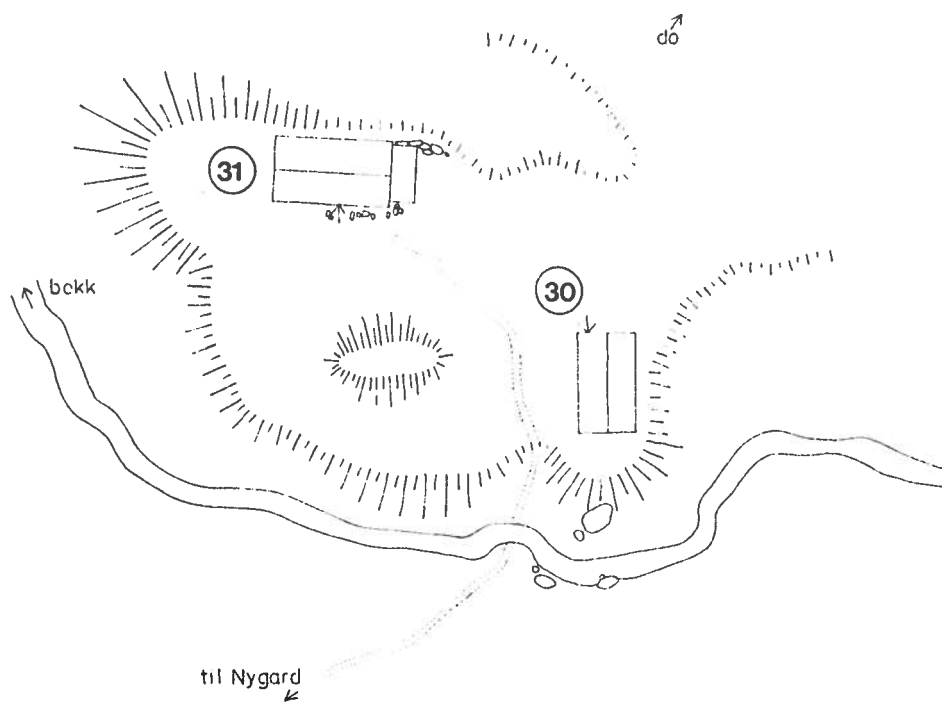
situasjon – hus nr. (30) – (31)

På ein solfylt haug, med utsyn over Svartavatnet, ligg den eine Nystølen. Terrengnet omkring er eit slakt dalterreng, steinfullt og relativt tørt. I fjellsidene veks det glissen bjørkeskog.

På austsida av haugen renn ein bekk forbi. På nordsida er det ei myrflate. Mot sør fell haugen bratt ned mot vatnet.

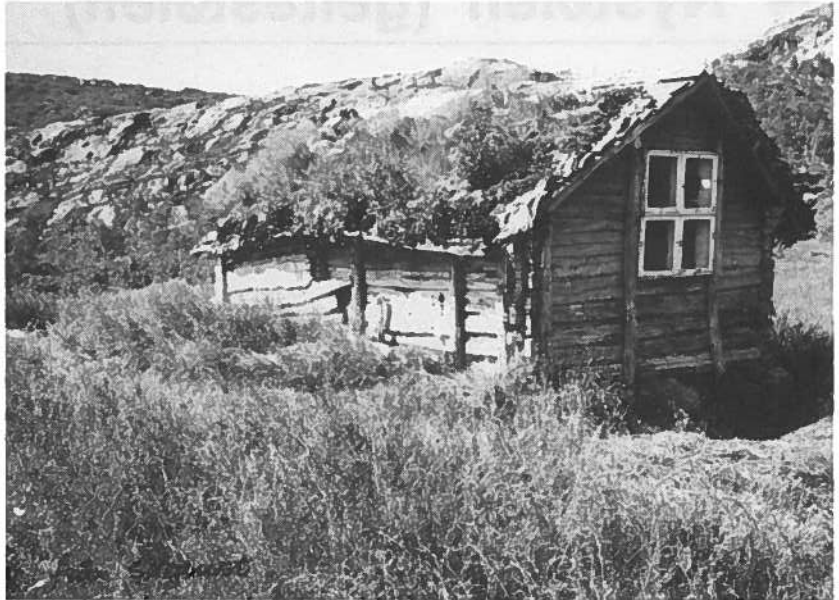
**31 sel**

BYGGEÅR: 1853
 EIGAR: HARALD NESET
 Eksingedalen
 Gnr. 82, bnr. 2

Selet er istandsett og omgjort til privat hytte. Tilbygget er ei vedbu.

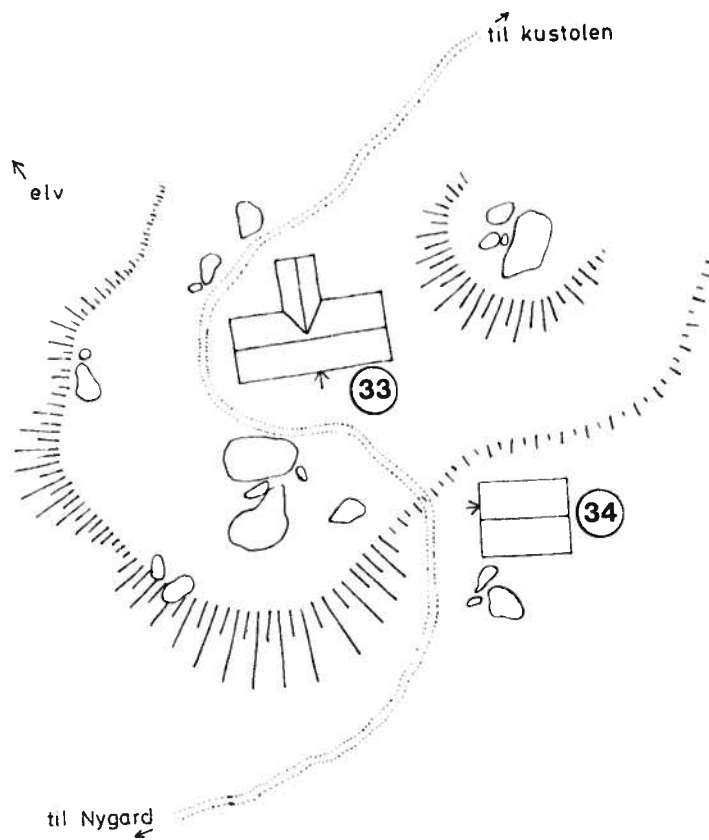
situasjon - hus nr. (32) - (33)

Nystølen (geitestølen) er bygd på steinfull mark nær ved elva som renn frå Svartavatnet til Steinavatnet. Staden er lun og solfylt. Ikring er det kupert terreng med glissen bjørkeskog i dalsidene. Det er utsyn over Steinavatnet. Ein kronglete sti fører fram langs vatnet.

Det er to hus her. Det eine er lafta og har sperretak. Det andre er eit skur i stenderverk. Båe er bygde

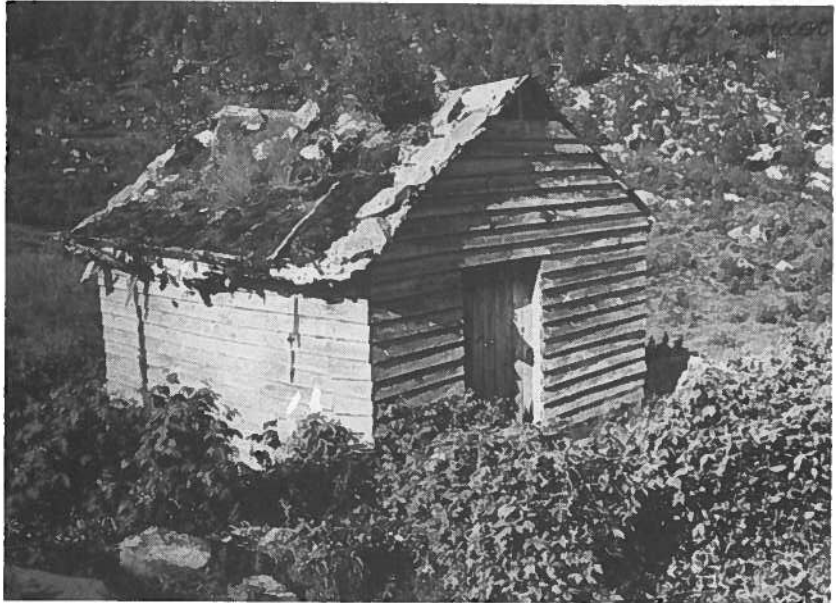
32 kokehus

Dette kokehuset har enkle bordvegger på stenderverk. Taket har sperrekonstruksjon og torvtekkjing. Det er lagt tregolv i feltet nærast døra, elles er det jordgolv. I dag vert dette huset nytta til vedbu.

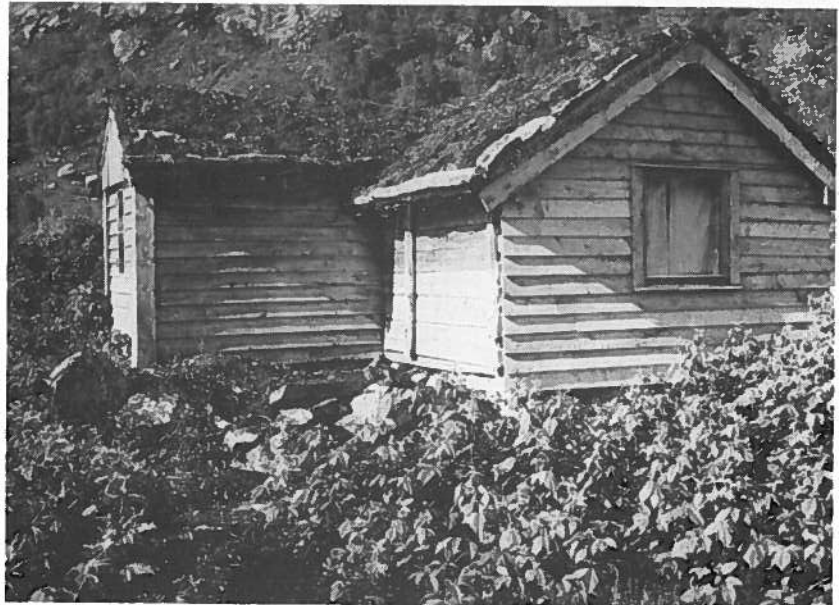
33 sel

Den søre stova i dette selet er lafta. Den nordre stova og tilbygget mot vest er i stenderverk. Selet har sperretak med mønsås, og det er lagt torv som tekkjing.

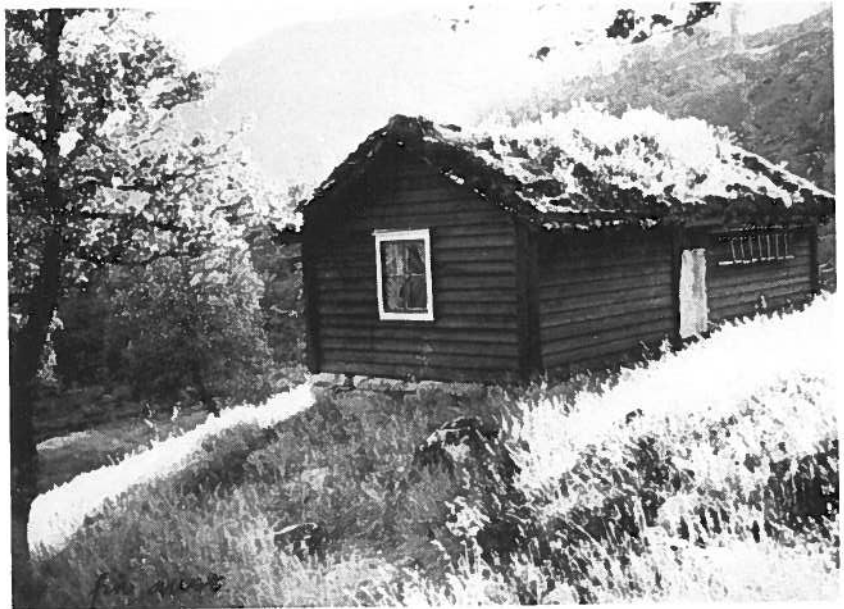
35 sel

Dette selet har no tre rom. Stova mot nordvest er lafta, midtrommet og stova i søraust er bygde i stenderverk. Utvendes er heile huset panelt. Det har sperretak med mønsås, og det er lagt torv på taket. Selet er no i bruk som utleigehytte.

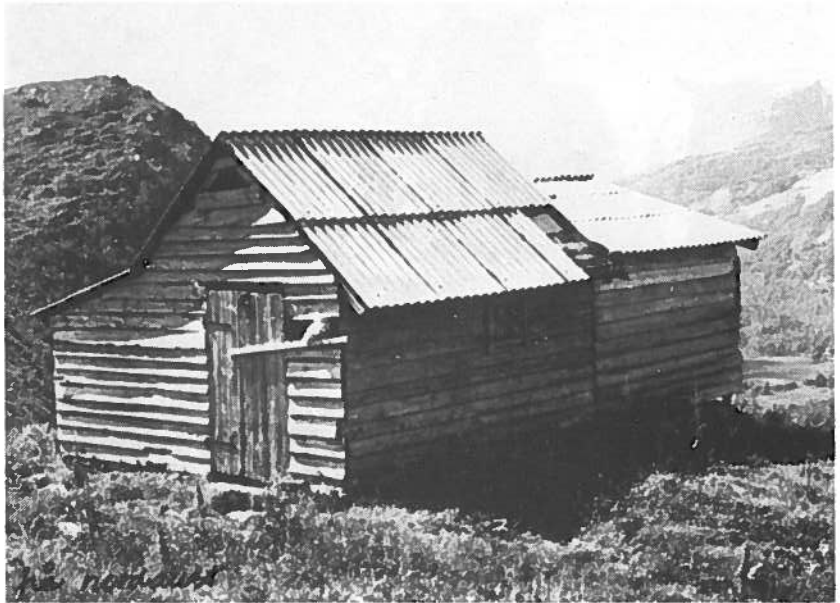
35 kokehus

Kokehuset er bygd i stenderverk og det har enkle bordvegger. Taket har sperrekonstruksjon, i den nordre delen og med mønsås. Ved sida av huset er det ein grunnmur.

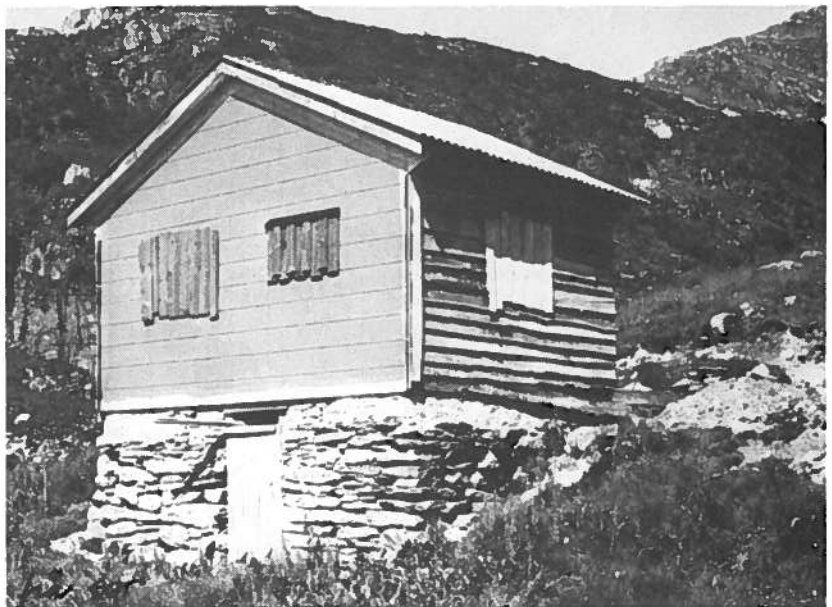
**36 sel**

Selet hadde innsel, skot, og kjellarrom for mjølkestellet inngrave i bakken under innsellet. Innsellet var lafta. Huset vart ombygd i 1940-åra. I dag har selet ei lafta stove som er delt på langs i to rom. Framfor inngangen er det støypt ei grunnmurstripe for seinare utviding.

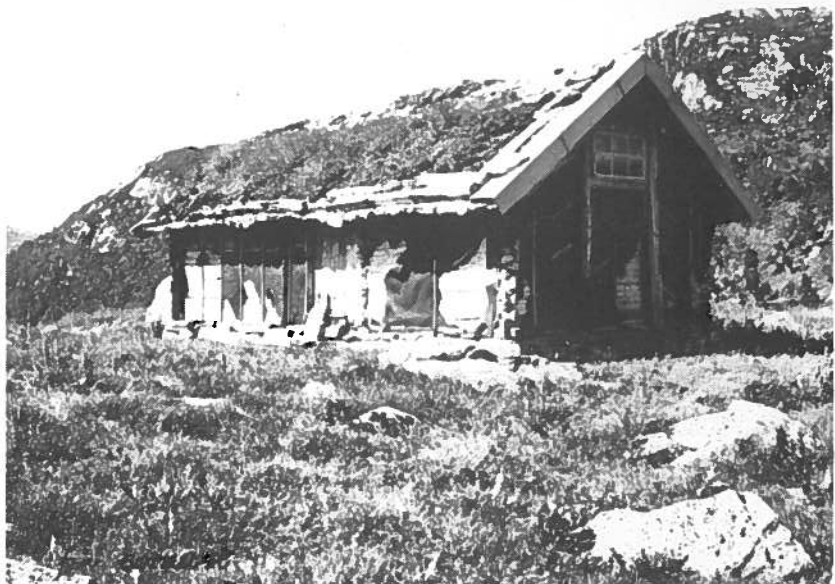
**37 sel**

Den vestre stova er den eldste delen av dette selet. Ho er lafta, og tømmeret er frå bjelkane i Straumsbruene ved vestre enden av Herlongen. Den auste stova, mjølkebua, som òg er lafta, vart oppført kring 1940. Tømmeret til denne var frå sel nr. 38. Huset har sperretak med mønsås, og det er torvtekt.

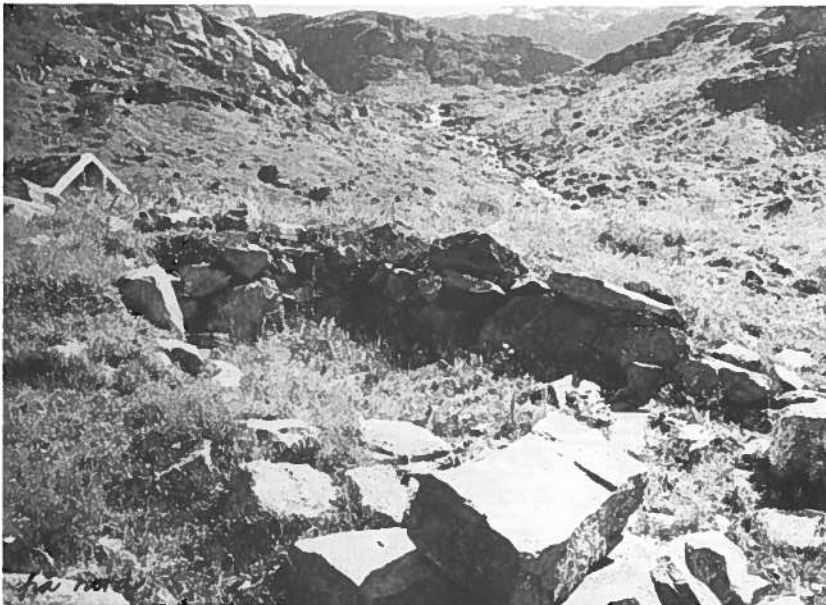
38 tuft

Tufta inneheld restane etter eit sel. Berre ei mura grue inntil ei steinblokk står att. Selet var mura og det hadde innsel og skot. Oppå murane var det lafta plank. Vestgavlen og den innvendige delevæggen hadde murhøgde på omlag ein meter. Gavlane var av øksa bjørkeplank. I innsellet var det grue og skorstein. Restar av treverket vart kring 1940 nytta til oppføringa av tilbygget til sel nr. 37.

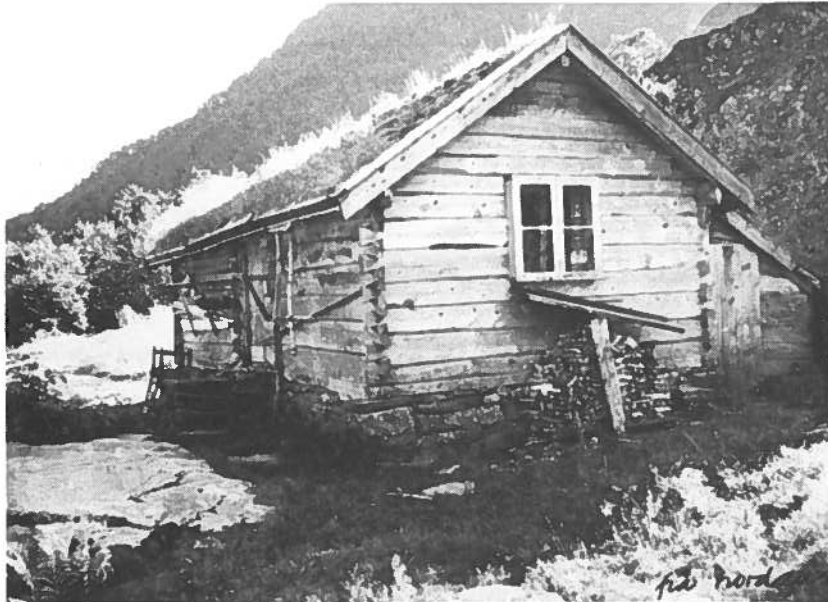
40 sel

Dette selet er bygd nært under ei stor steinblokk. Alle veggane er lafta, og huset har sperretak med mønsås. Det er torvtekt. Det er omn i den søre stova. Tilbygget av lette trekonstruksjonar er do og vedbu. Selet vert i dag nytta som feriehus.

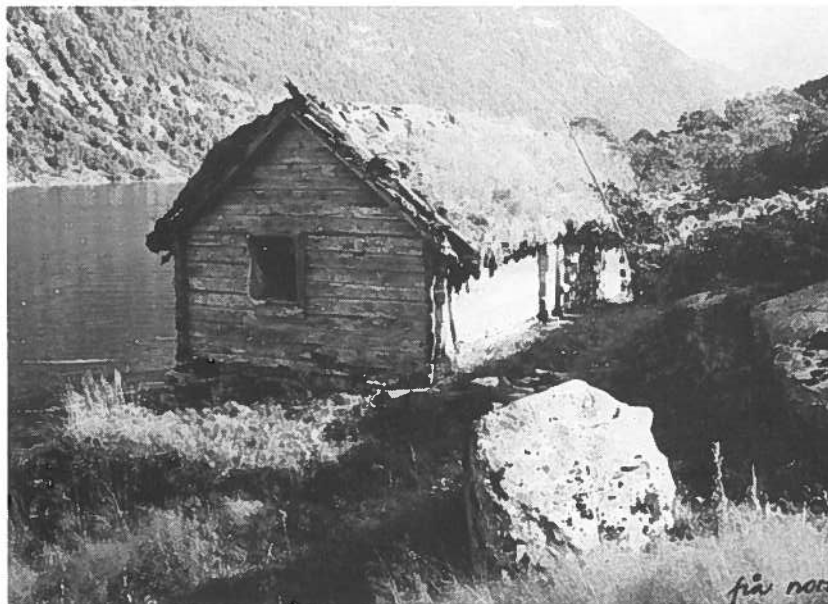
41 sel

Selet har ei lafta stove på kvar side av eit midtrom som er bygd av enkle bordveggar. Taket har sperrekonstruksjon, og det er tekt med torv. Sørveggen av selet er panelt utvendes.

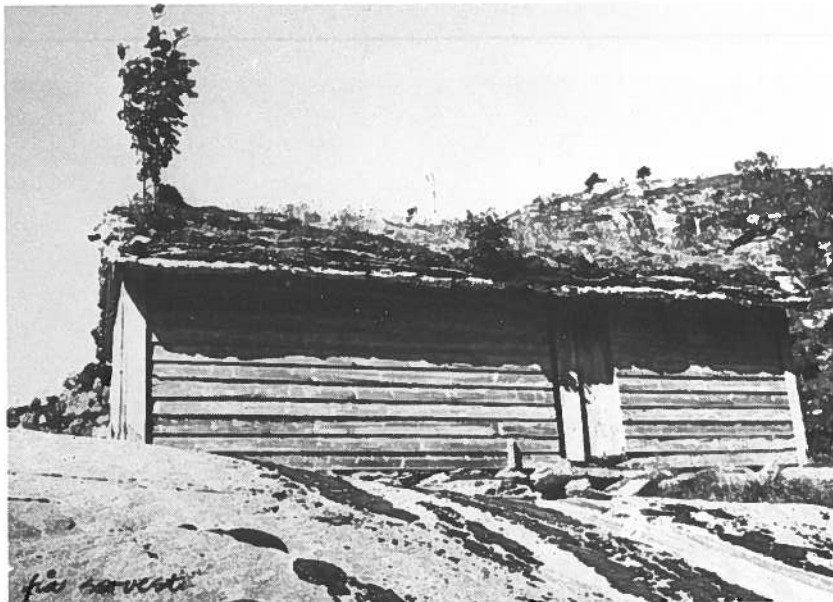
42 sel

Dette selet har to rom. Det er oppført i stenderverk med utvendes liggjande panel. Det inste rommet har også panel innvendes. Selet har sperretak med mønsås og det er tekt med torv.

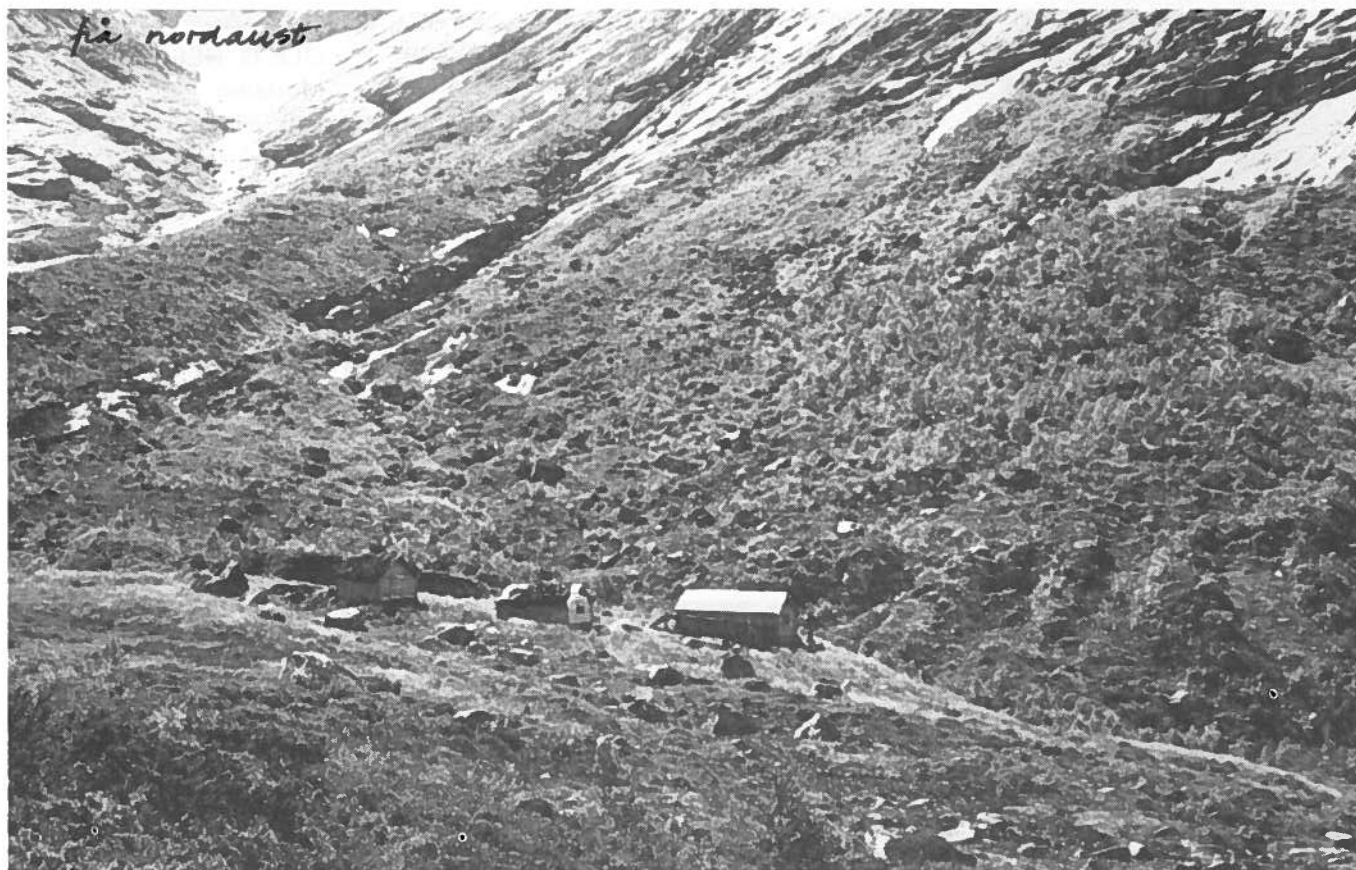
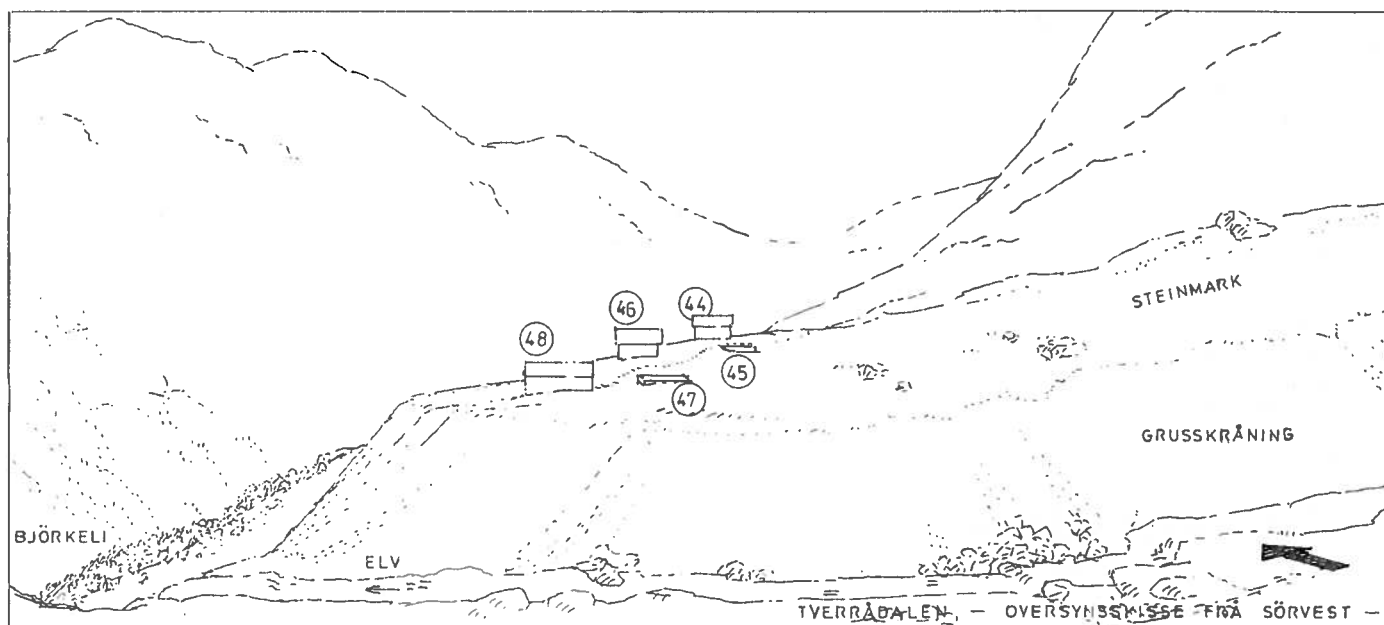
Stølen ligg i enden av ein fjelldal i eit område der det er avsett store grusmengder. Rundt ikring på området er det store steinblokker. Terrenget er kupert, men likevel oversiktleg. Marka er tørr. Bjørkeskogen tek til i lia lengre nede i dalen. Det er godt beite i området, og ein har eit storfelt utsyn mot Modalsfjella. Ei elv renn i ei grov på vestsida av stølen. Til

Tverrådalen er det felles stølsveg med Kroken til omlag midtvegs i lia opp frå Modalen. Stølen har fem bygningar. Av desse er to att berre som grunnmurar. Dei tre andre er tømmerhus med sperretak. Stølen høyrer til Øvre Helland. Elva forbi stølen skal tørrleggjast ved kraftutbyggjinga. Tverrådalen omlag 540 m.o.h.

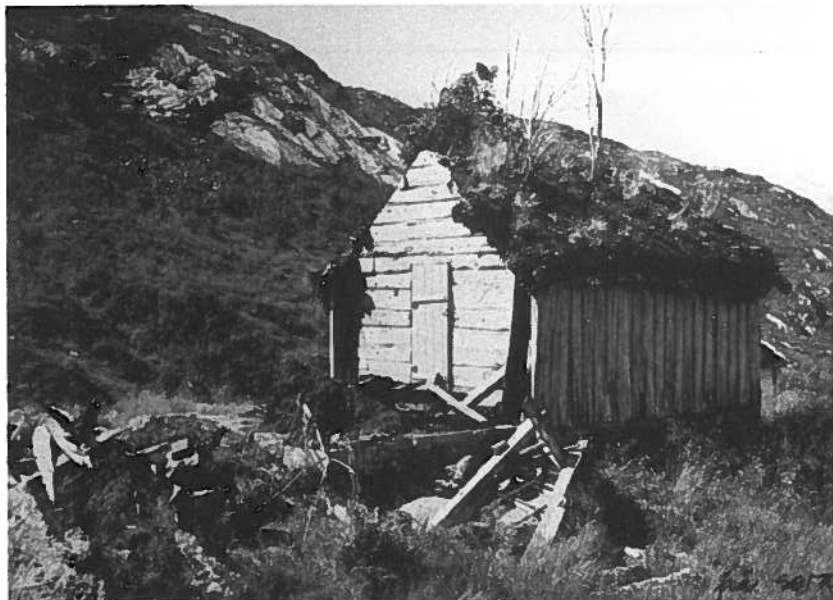
44 sel

Selet har hatt innsel og skot. I dag står berre innsellet att. Det er lafta og har sperretak med torvtekkjing. Austveggen er panelt utvendes med ståande panel. Det er merke etter inngangsdøra på vestsida av skotet.

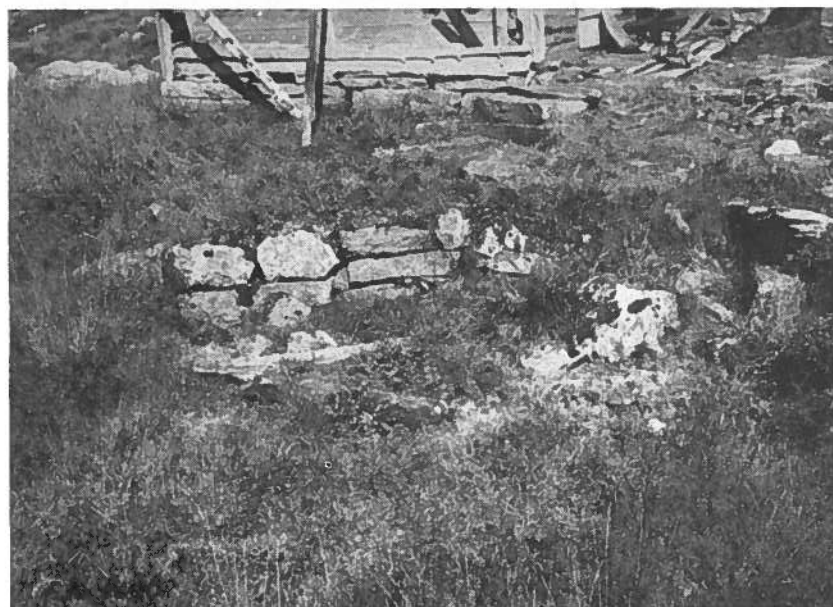
45 tuft

Desse murane er restar etter eit mjølkerom.

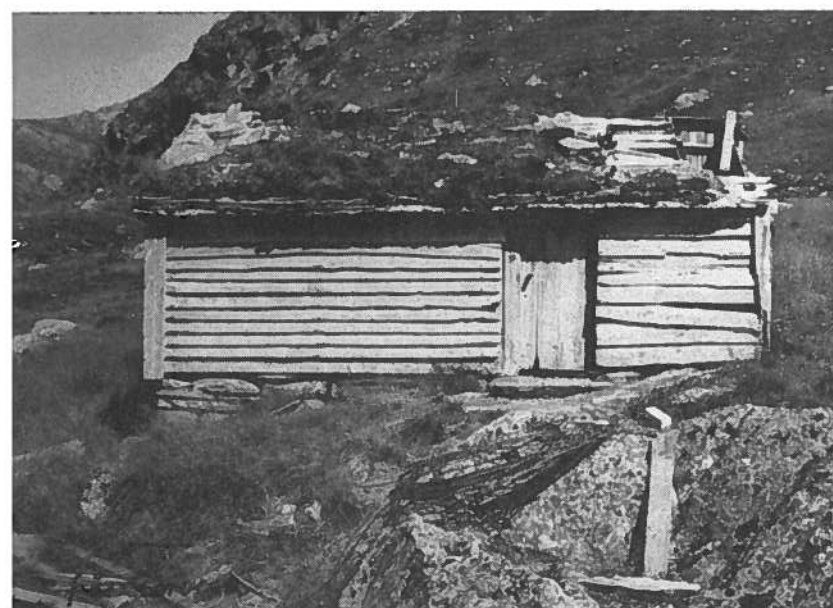
46 sel

Selet har innsel og skot. Innsellet er lafta, skotet er bygd i stenderverk. Det er sperretak med torv på huset. Utvendes er selet panelt. Ein bordvegg deler skotet i to rom. Det inste har tregolv, det yste har hellegolv.

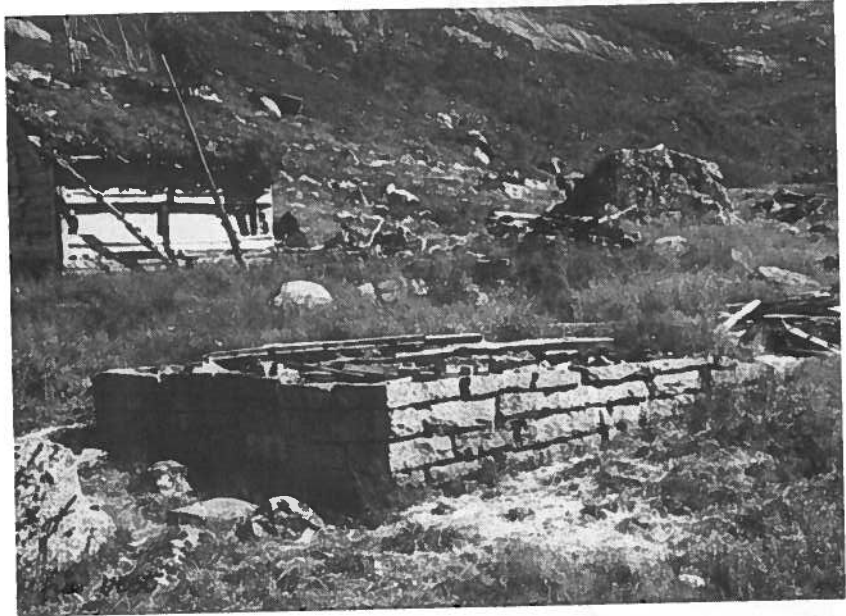
47 tuft

Dette er ein svært god grunnmur etter eit sel.

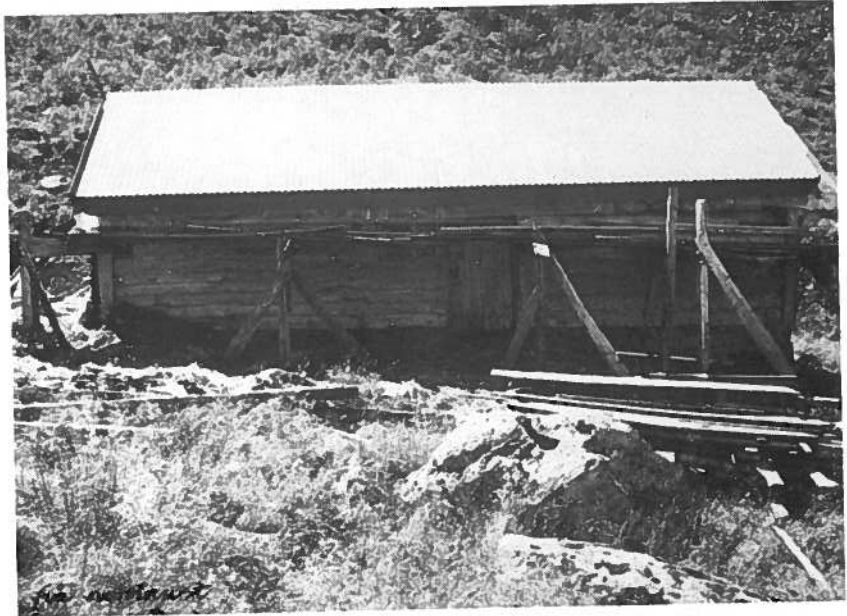
48 sel

Selet har tre rom. I kvar ende av huset er ei lafta stove. Midtrommet er bygd med enkel bordvegg. Selet har sperretak og bølgeblekkplater. Den nordre stova har fått to ekstra omfar.

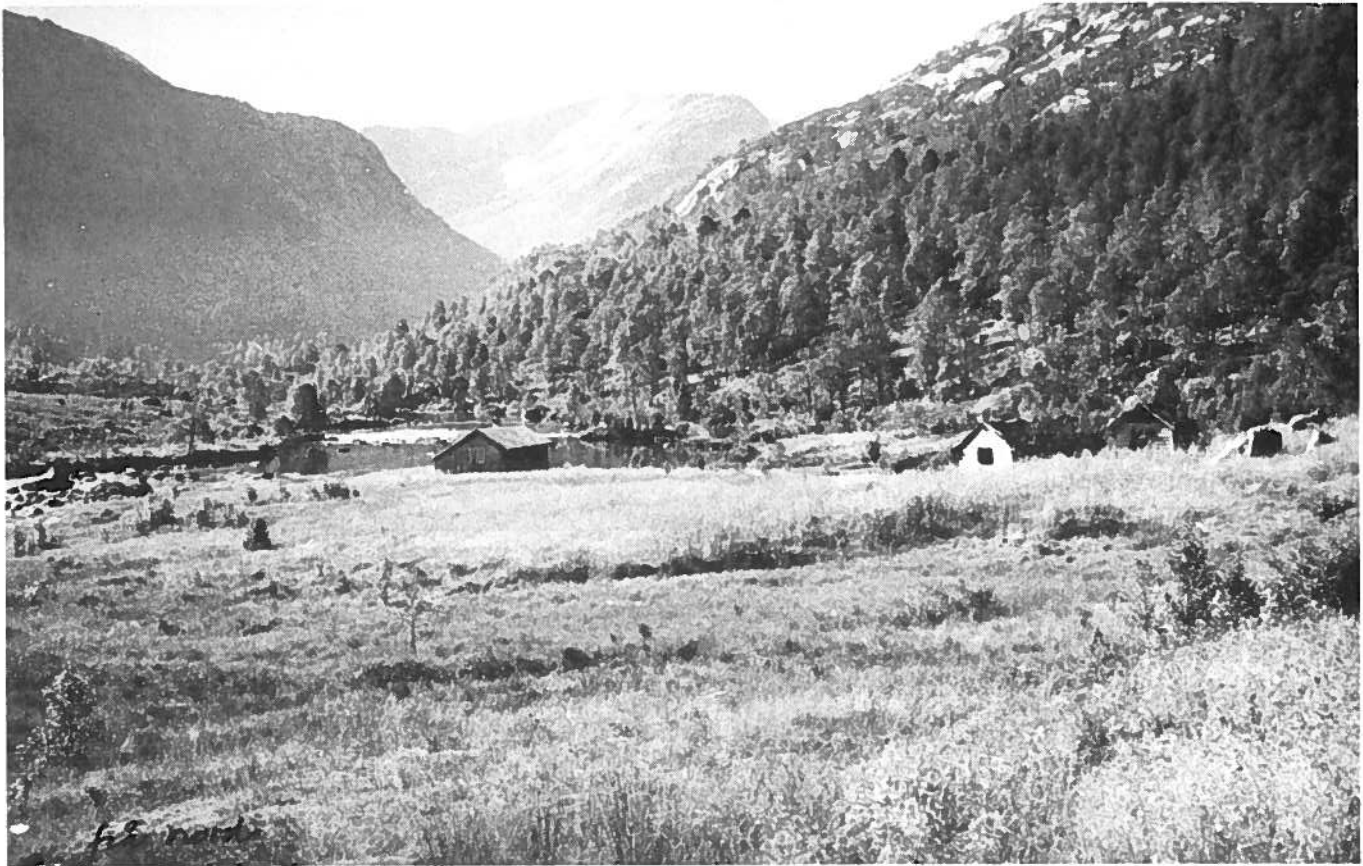
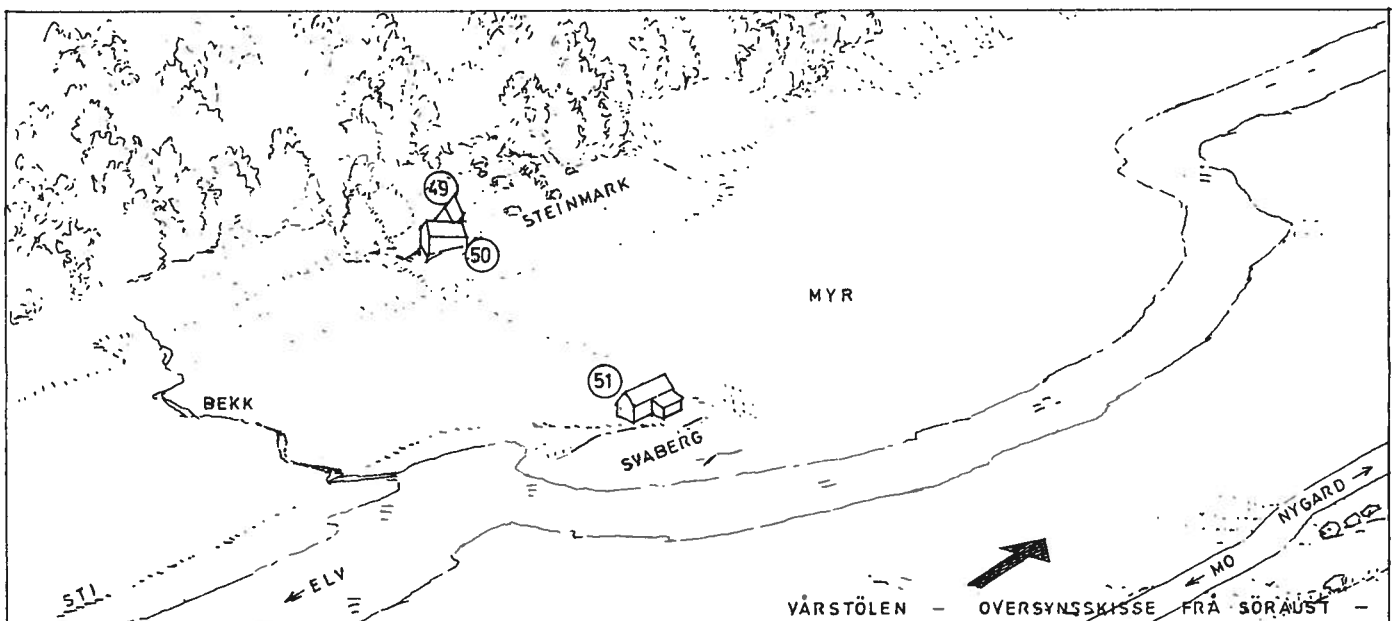
Vårstølen ligg på ei elveslette i ein dalbotn. På andre sida av elva går bilvegen mellom Nådald og Nygard. To av husa ligg inntil dalsida og bjørkeskogen, det tredje på ein tørr svaberggrygg ved elva. Sletta elles er myrlendt. Ein stig følgjer elva søretter eit par hundre meter og kryssar over ei provisorisk bru lengre nede.

To av bygningane er lafta og har sperretak. Det tredje, kokehuset, er ein stavkonstruksjon. Stølen høyrer til Nådald. Ved kraftutbyggjinga vert elva på det næraste tørrlagt.
