Stølar i Stølsheimen

Fylkeskonservatoren
i Hordaland
Registreringsrapport nr. 5

Utarbeidd av Arne H. Ingvaldsen, Målfrid Nyrnes og Svein Mjåtvedt
på grunnlag av registrering av faste kulturminne i Modalen,
Høyanger og Vik kommunar.

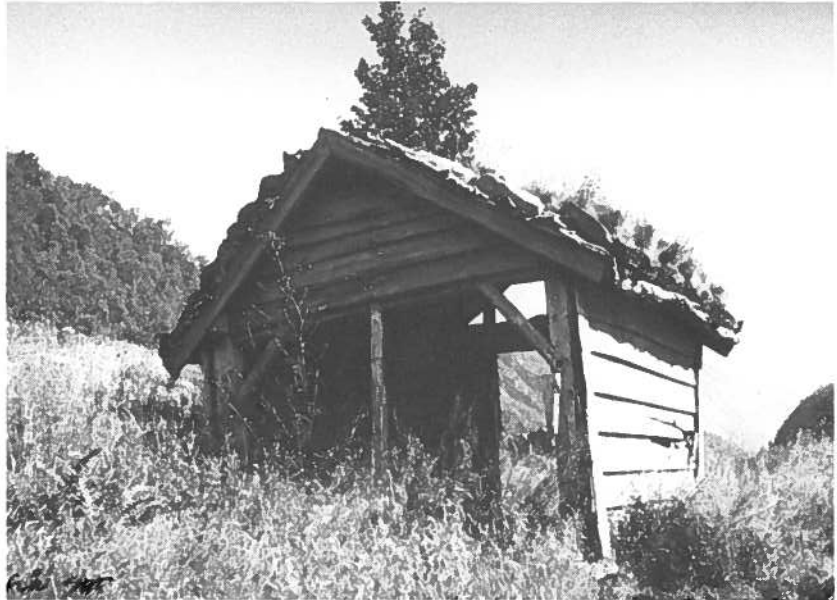
49 kokehus

Dette kokehuset er oppført i stavbygg, og det har sperretak med torvtøkkjng. Rommet har jordgolv, og det er hol for omnsrøyr i mønet nær den sørvestre gavlen.

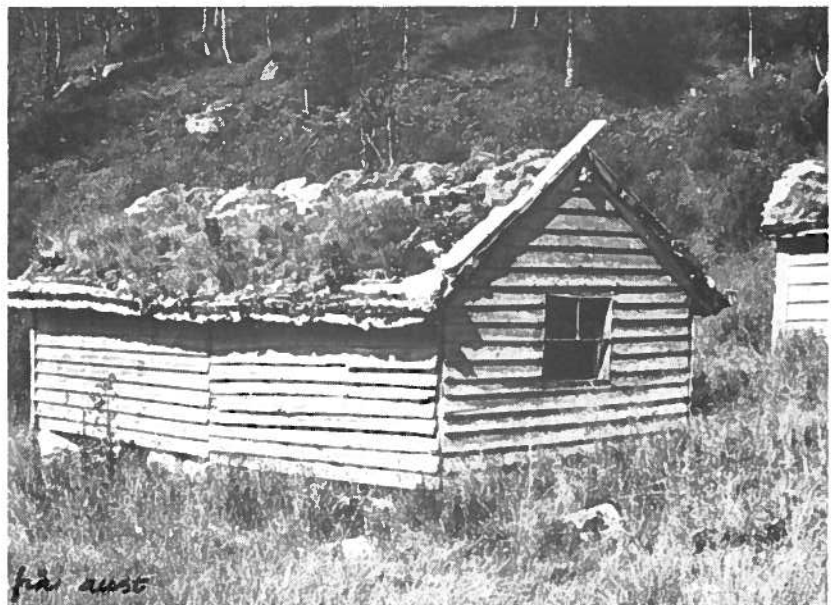
**50 sel**

Selet har innsel og skot. Innsellet har lafta veggjar, skotet er bygd i stenderverk og har enkel bordvegg som seinare er isolert med glasvattmatter. Taket har sperrekonstruksjon og mønsås, og det er tekt med torv. Selet vart vølt omlag 1930.

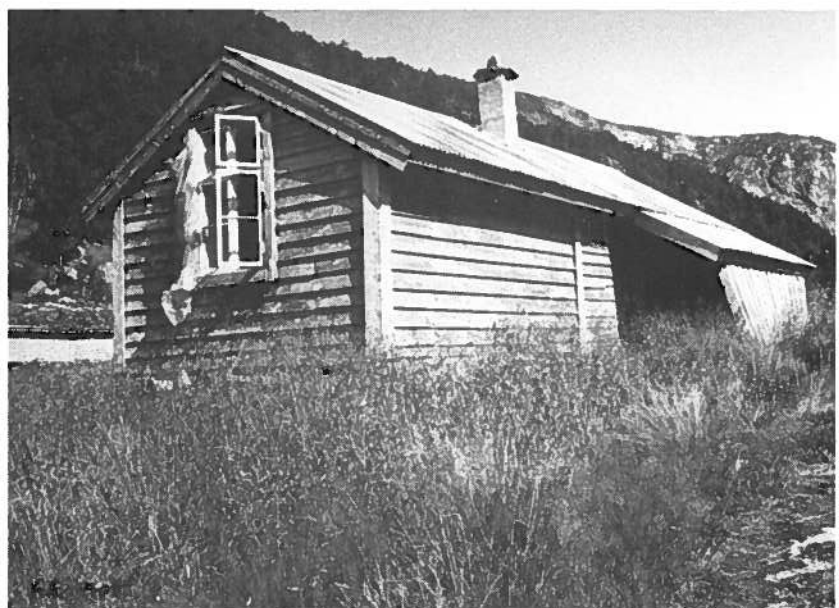
**51 sel**

Selet har tre rom og eit vedskott. Den sørvestre stova har lafta veggjar, resten av huset er oppført i stenderverk. Selet er panelt utvendes. Den nordvestre stova har også innerkledning. Huset har sperretak med mønsås og bølgeblekkplater. Selet har loddpipe.
